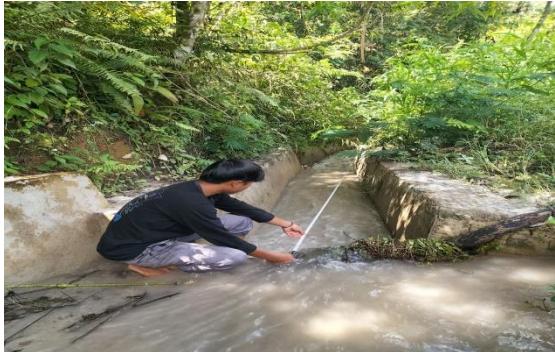
<p>Sanagt Baik</p> <p>Tidak ada retakan pada lantai irrigasi hanya terdapat kayu dan rumput yang menghalangi aliran air</p>
2	STA 0+25-0+50

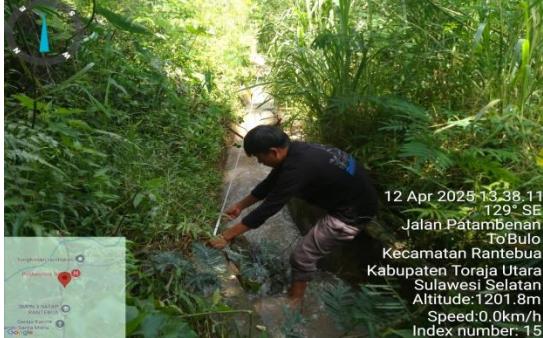
<p>Sanagt Baik</p> <p>Tidak ada retakan pada lantai irrigasi hanya terdapat rumput yang menghalangi aliran air</p>
3	STA 0+50-0+75

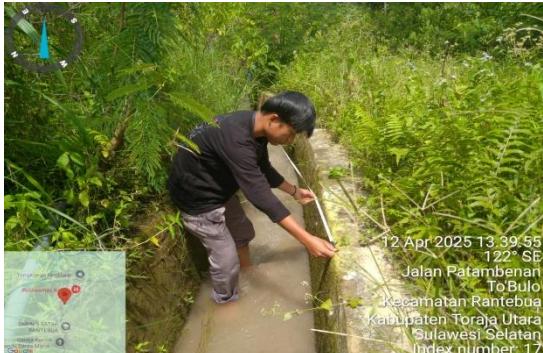
<p>Sanagt Baik</p> <p>tidak ada kerusakan pada saluran irrigasi</p>

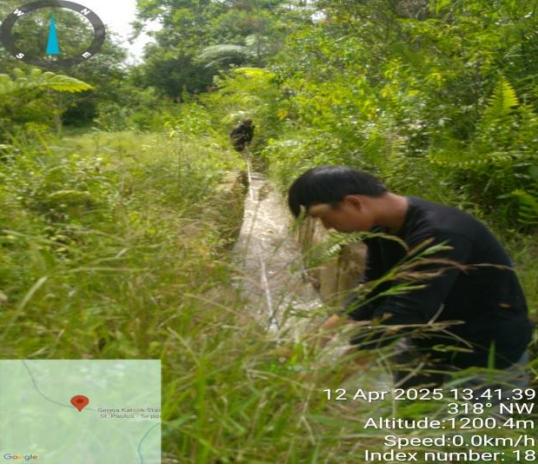
4	<p>STA 0+75-0+100</p>

<p>Sanagt Baik tidak ada kerusakan pada saluran irigasi</p>
5	<p>STA 0+100-0+125</p>

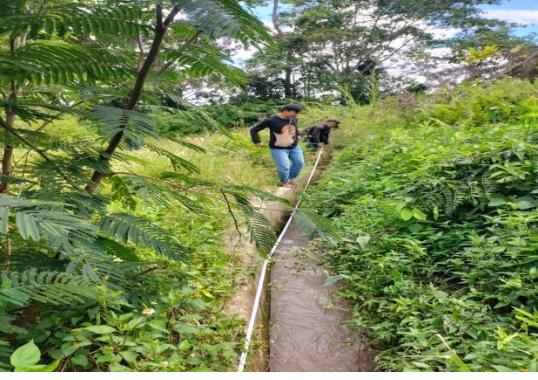
<p>Sanagt Baik tidak ada kerusakan pada saluran irigasi</p>
6	<p>STA 0+125-0+150</p>

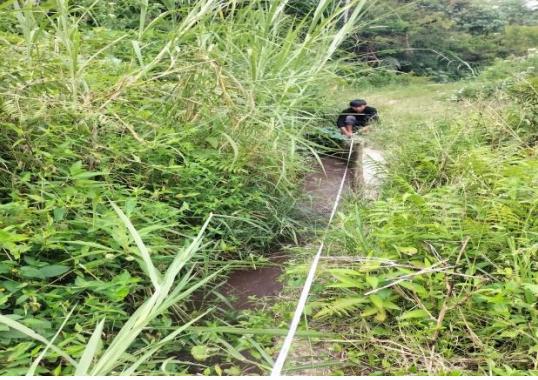
<p>Sangat buruk saluran mengalami kebocoran dan retakan pada latai kerja</p>

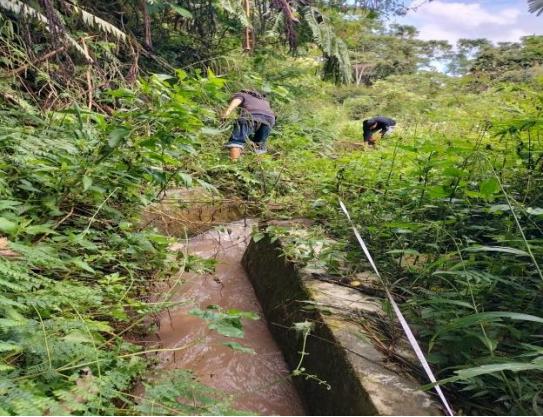
7	STA 0+150-0+175

<p>Sanagt Baik tidak ada kerusakan pada saluran irigasi</p>
8	STA 0+175-0+200

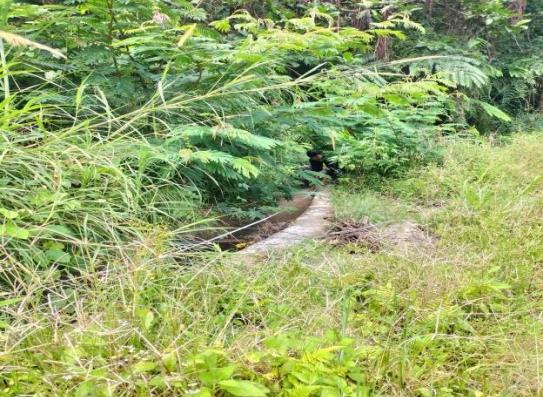
<p>Sangat buruk saluran mengalamiretakan dan pengikisan pada lantai kerja</p>
9	STA 0+200-0+225

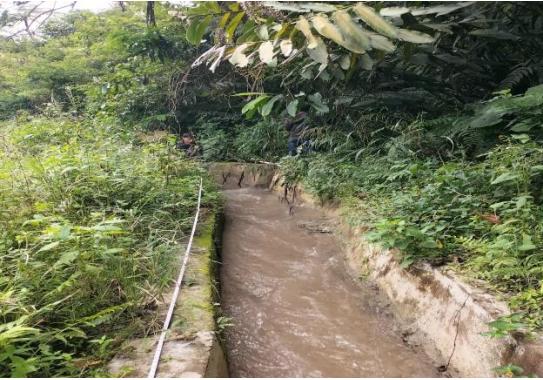
<p>Baik tidak ada kerusakan pada saluran irigasi</p>

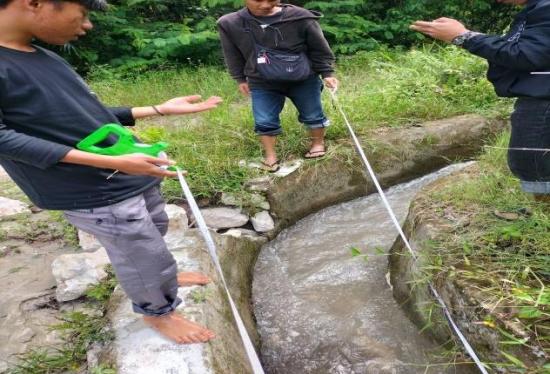
10	STA 0+225-0+250

<p>buruk terjadi kerusakan pada dinding dan lantai saluran</p>
11	STA 0+250-0+275

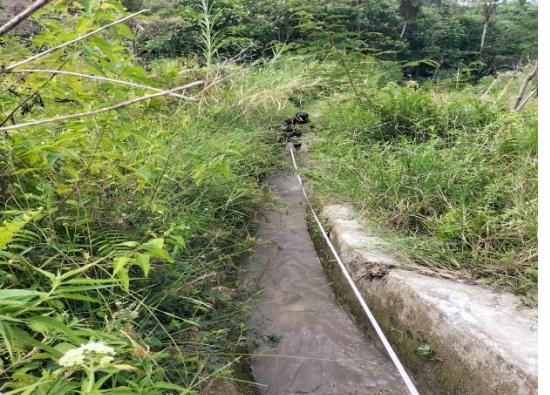
<p>Baik tidak ada kerusakan ataupun retakan pada dinding saluran</p>
12	STA 0+275-0+300

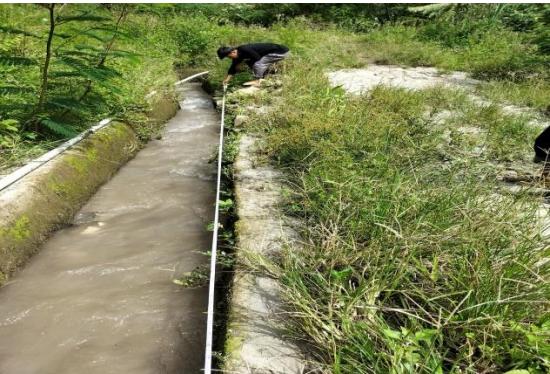
<p>Sangat buruk terjadi kerusakan pada lantai kerja dan dinding mengalami kebocoran</p>

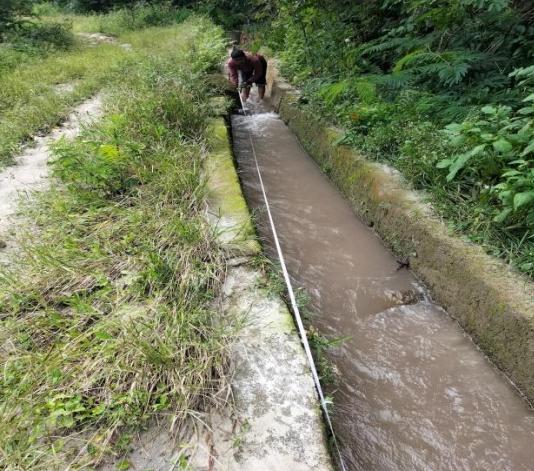
13	STA 0+300-0+325

<p>Sangat buruk terdapat sedimen pada lantai saluran dan kebocoran</p>
14	STA 0+325-0+350

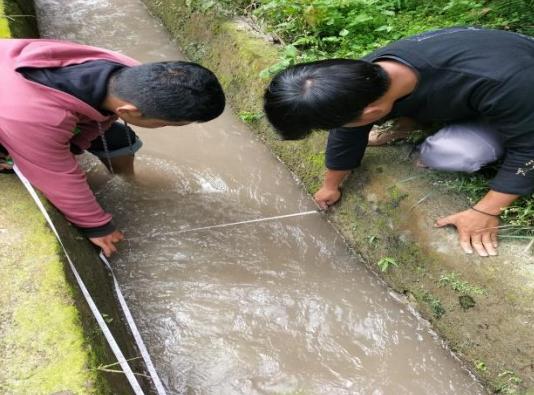
<p>Baik tidak ada kerusakan dan sedimen</p>
15	STA 0+350-0+375

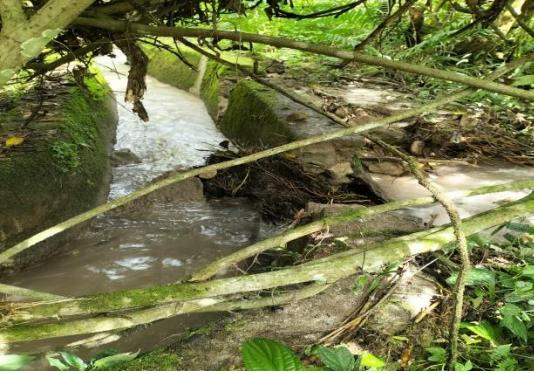
<p>buruk Saluran irigasi mengalami jebol pada samping dinding saluran</p>

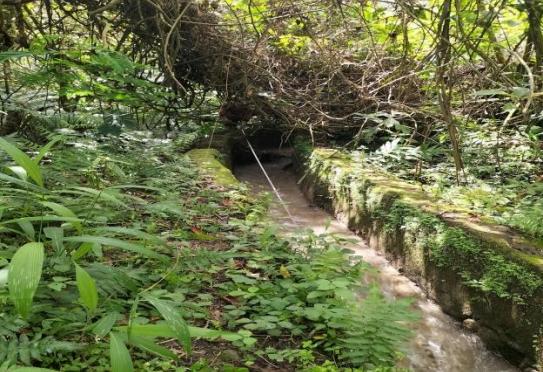
16	STA 0+375-0+400

<p>buruk Saluran irigasi mengalami kerusakan pada lantai dan dinding saluran</p>
17	STA 0+400-0+425

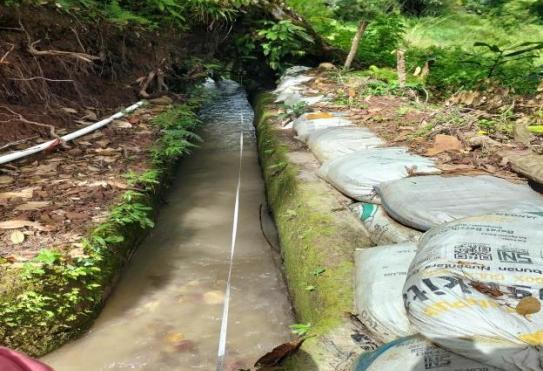
<p>Sangat buruk Terjadi kerusakan pada lantai dan dinding saluran</p>
18	STA 0+425-0+450

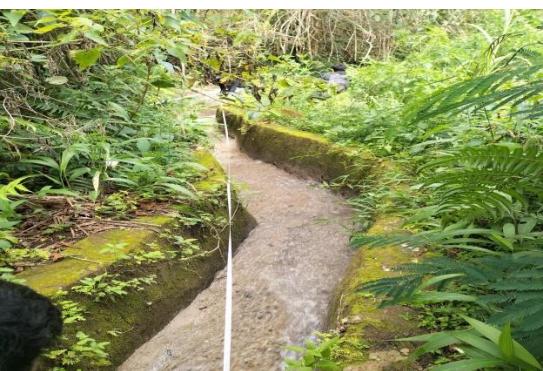
<p>Saluran irigasi dalam kondisi baik</p>

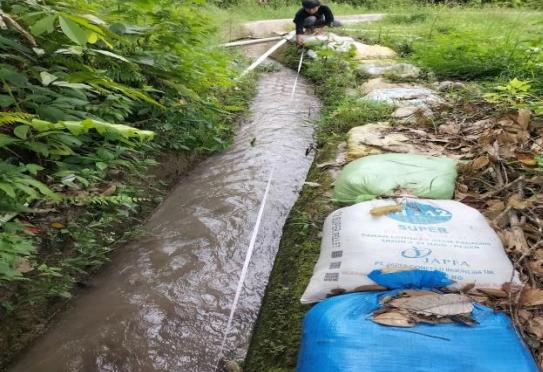
19	STA 0+450-0+475

<p>Kondisi saluran baik</p>
20	STA 0+475-0+500

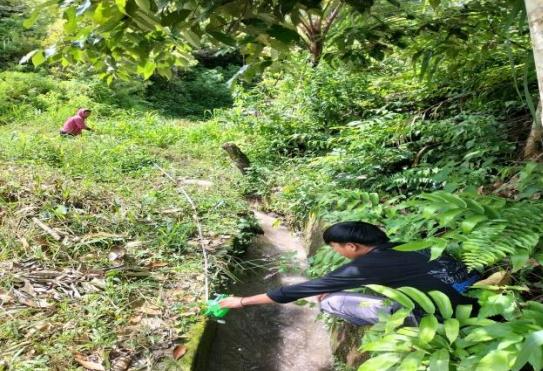
<p>Kondisi saluran baik tidak ada kerusakan</p>
21	STA 0+500-0+525

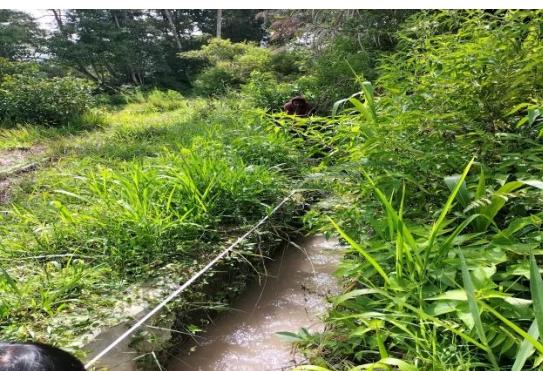
<p>Sangat buruk Kondisi saluran mengalami retakan dan pengikisan pada lantai kerja saluran</p>

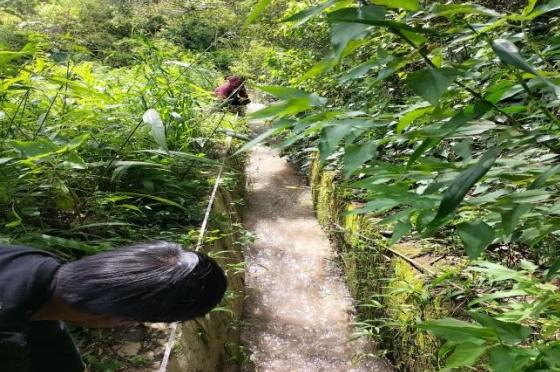
22	STA 0+525-0+550

<p>Kondisi saluran irigasi baik</p>
23	STA 0+550-0+575

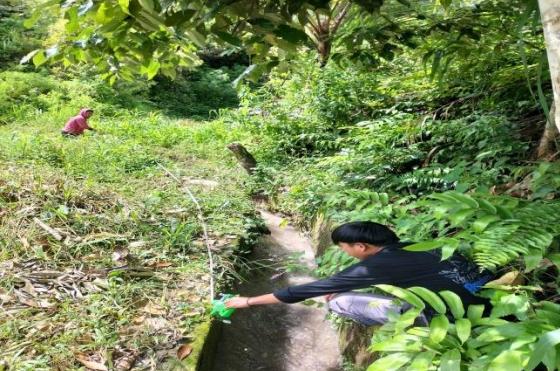
<p>Saluran irigasi dalam keadaan baik</p>
24	STA 0+575-0+600

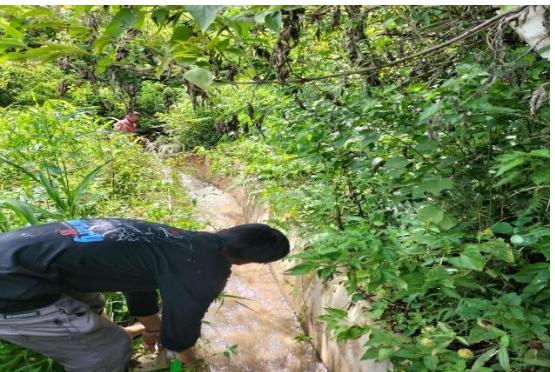
<p>Keadaan saluran masih baik</p>

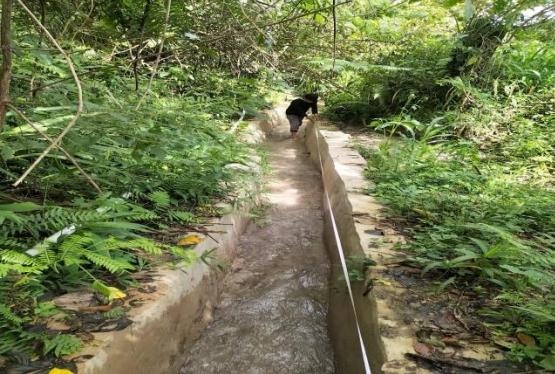
25	STA 0+600-0+625

<p>Keadaan saluran irrigasi masih baik</p>
26	STA 0+625-0+650

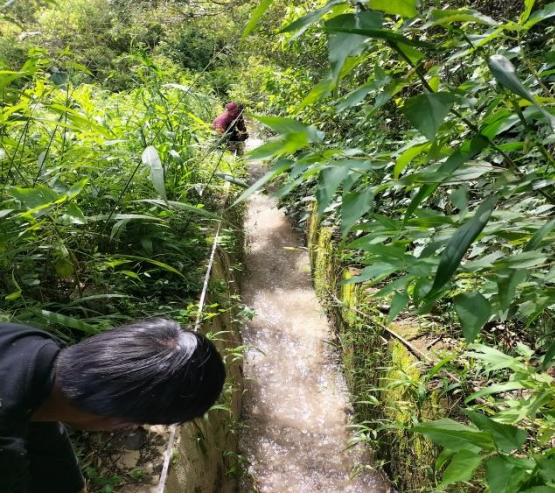
<p>Keadaan saluran irrigasi baik</p>
27	STA 0+650-0+675

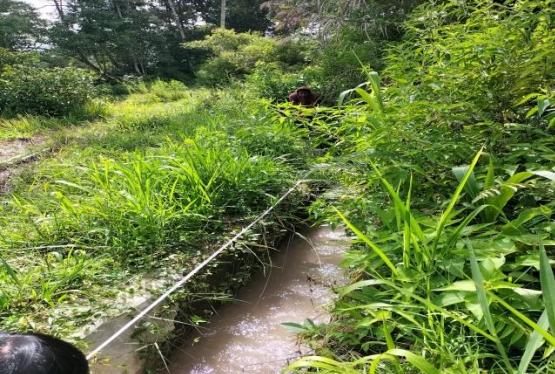
<p>Baik Keadaan saluran irrigasi hanya terdapat rumput yang menempel pada dinding yang menghambat aliran air irrigasi</p>

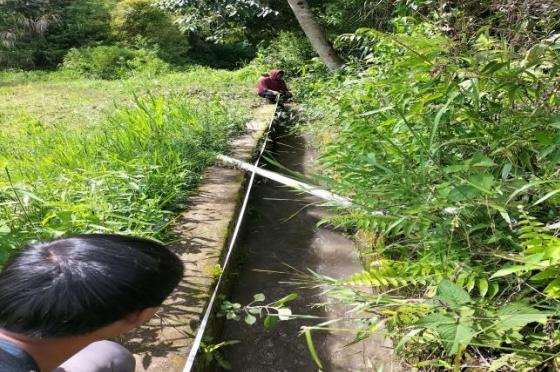
28	STA 0+675-0+700

<p>Saluran irigasi baik</p>
29	STA 0+700-0+725

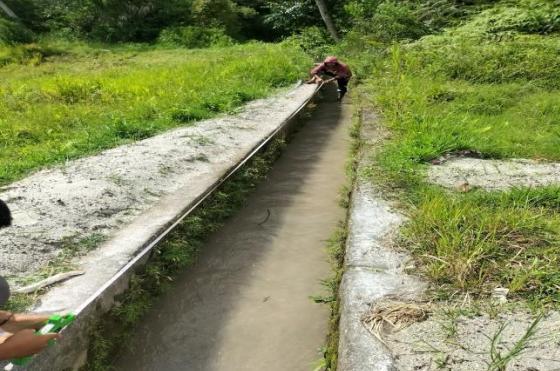
<p>Saluran irigasi baik hanya terdapat sedimentasi pasir pada lantai irigasi</p>
30	STA 0+725-0+750

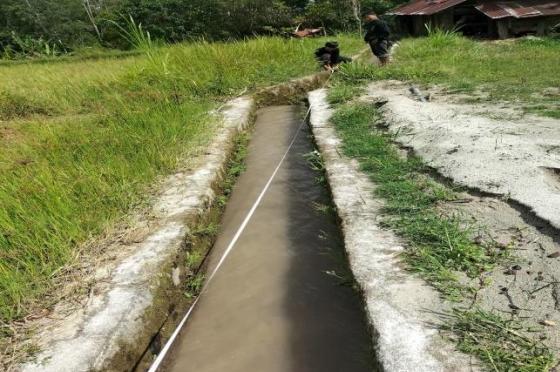
<p>Saluran irigasi baik hanya terdapat sedimentasi pasir pada lantai irigasi</p>

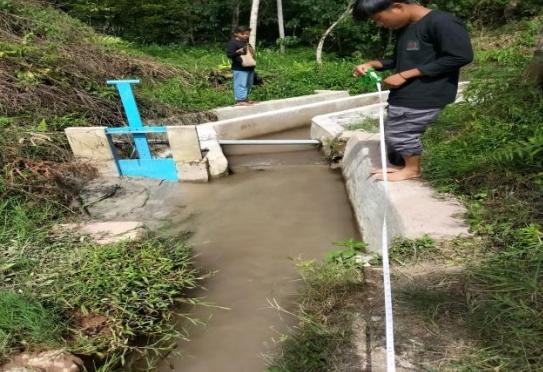
31	STA 0+750-0+775

<p>Saluran irigasi baik hanya terdapat sedimentasi pasir pada lantai irigasi dan juga pada pintu pembuang air irigasi</p>
32	STA 0+775-0+800

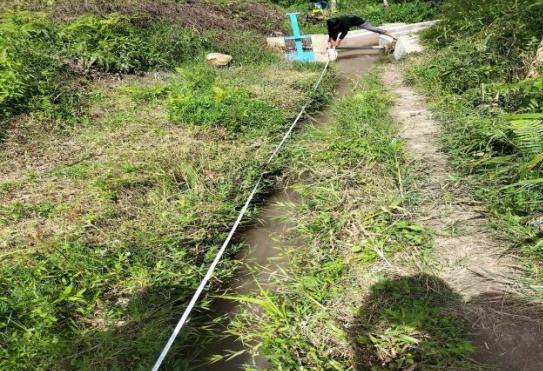
<p>Saluran irigasi baik hanya terdapat rumput dan sedimentasi pada lantai irigasi</p>
33	STA 0+800-0+825

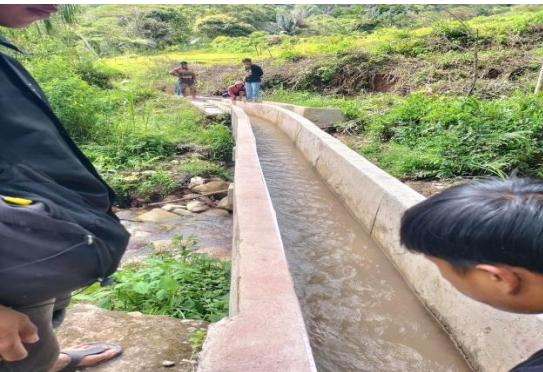
<p>Saluran irigasi baik</p>

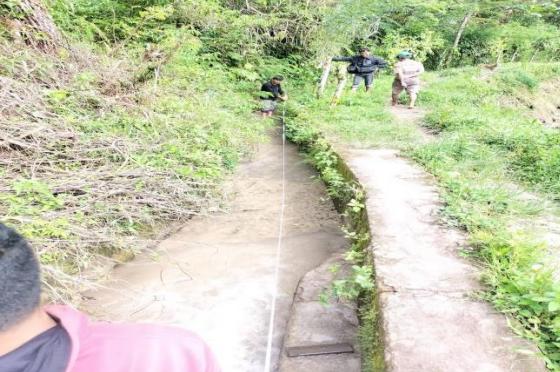
34	STA 0+800-0+825

<p>Saluran irigasi rusak sedang pada lantai saluran irigasi yang mengalami pengikisan air</p>
35	STA 0+825-0+850

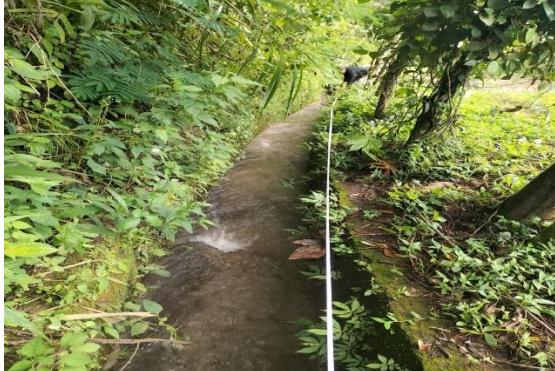
<p>Saluran irigasi Sangat buruk pada lantai saluran</p>
36	STA 0+850-0+875

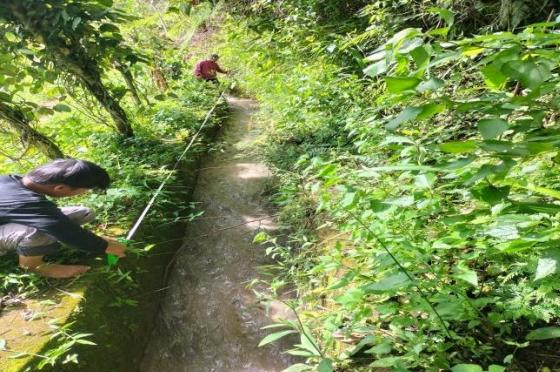
<p>Saluran irigasi buruk pada lantai dan dinding saluran</p>

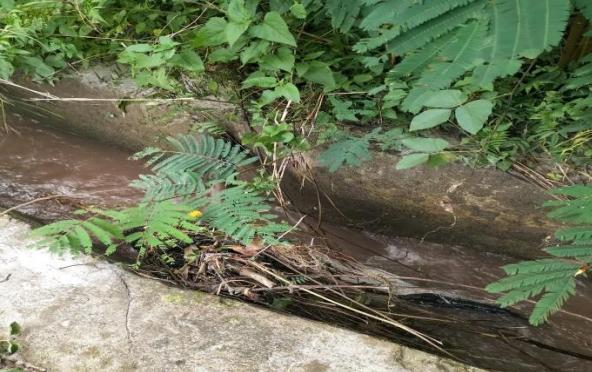
37	STA 0+875-0+900

<p>Kondisi saluran masih bagus haya ada sedimen yang menghalangi aliran suungai</p>
38	STA 0+900-0+925

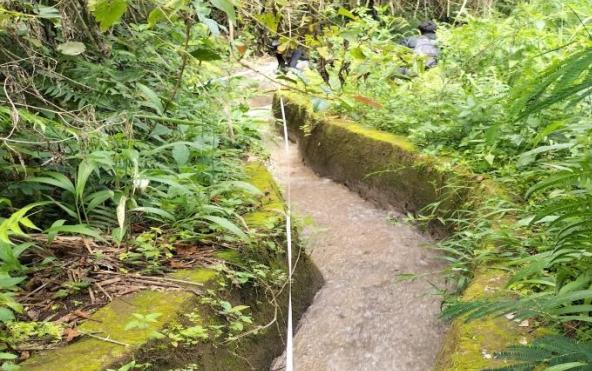
<p>Kondisi saluran masih baik</p>
39	STA 0+925-0+950

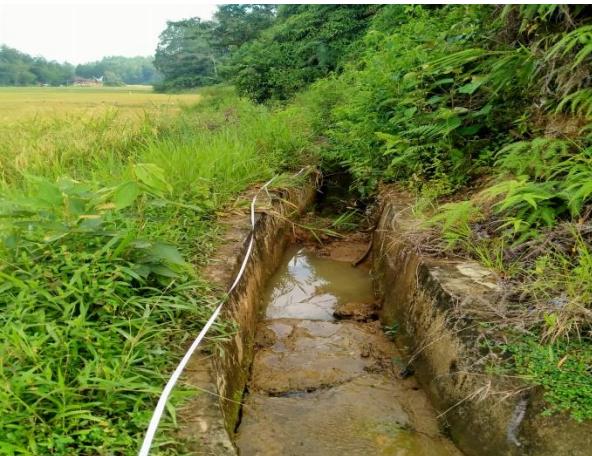
<p>Kondisi saluran irigasi Sangat buruk terjadi retakan dan pengelupasan pada lantai kerja saluran</p>

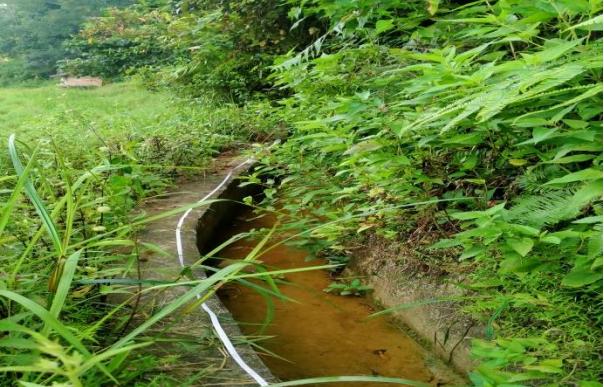
40	STA 0+950-0+975

<p>Kondisi buruk terjadi kebocoran dan retakan lantai dan dinding saluran</p>
41	STA 0+975-0+1000

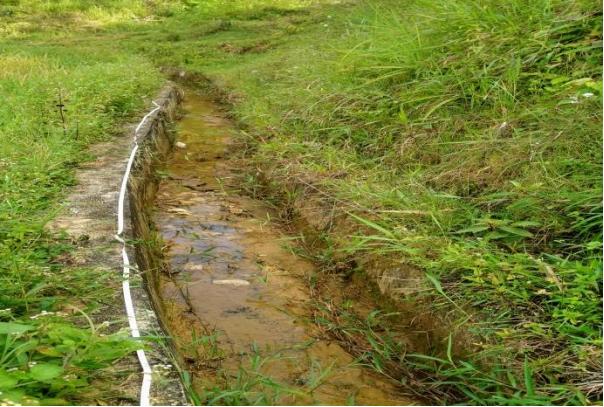
<p>Kondisi saluran Sangat buruk terjadi pengelopasan lapisan beton pada lantai kerja saluran dan dinding</p>
42	STA 0+1000-0+1025

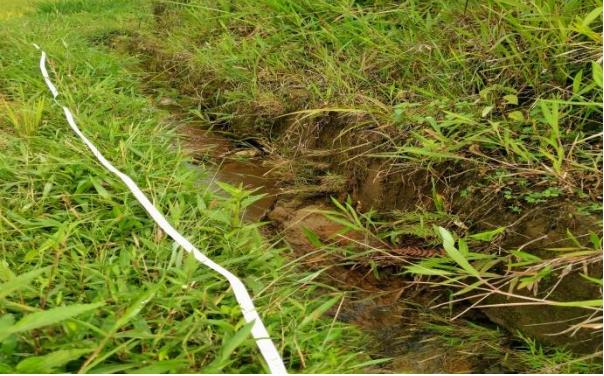
<p>Kondisi saluran sangat buruk terjadi pengelopasan lapisan beton pada lantai kerja saluran</p>
