## LAMPIRAN

**Tabel 4.5 Kinerja jaringan irigasi Salu Bulan**

**Tabel Kondisi Saluran Pada Daerah Irigasi Salu Bulan**

Tabel 4.6 Gambar Kondisi Saluran Irigasi Salu Bulan

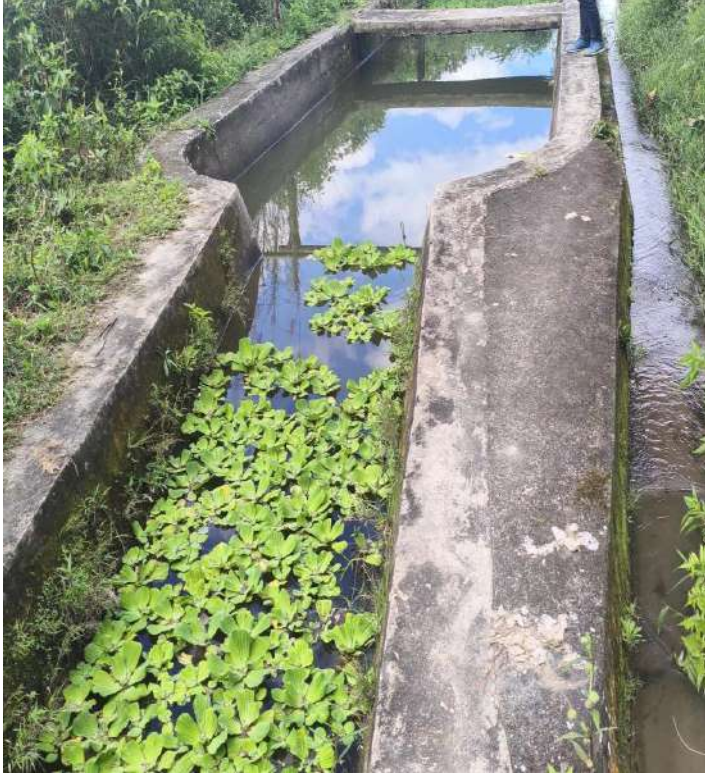
| Gambar Saluran | Kondisi saluran |
|---|---|
| | <p>STA 0,000 – 0,025</p> <p>Baik</p> <p>Tidak ada kerusakan</p> |

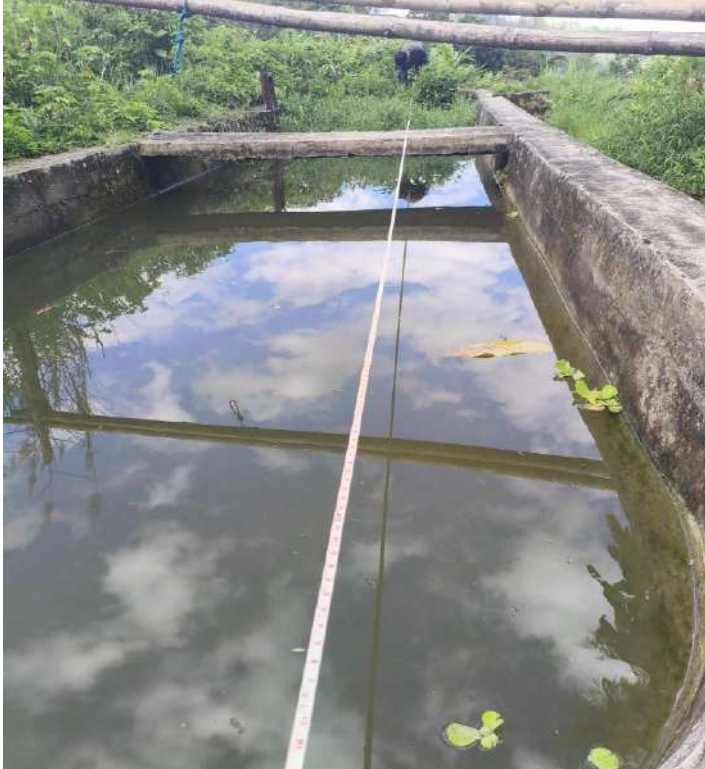
| Gambar Saluran | Kondisi saluran |
|---|---|
| | <p>STA 0,025 – 0,050</p> <p>Baik</p> <p>Tidak ada kerusakan</p> |

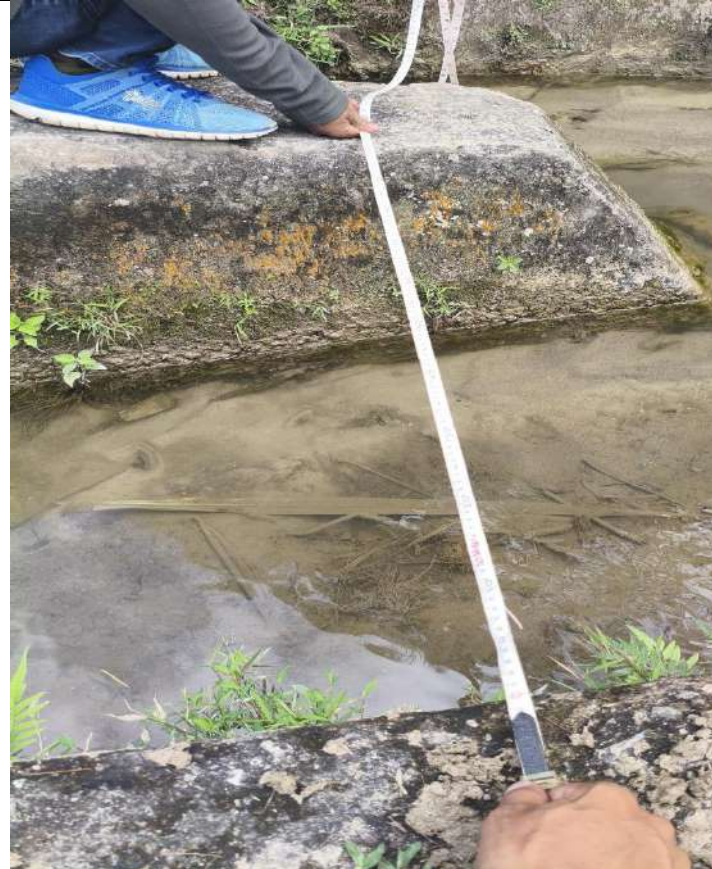
| A close-up photograph showing a person's hand holding a white measuring tape against a concrete structure. The tape is extended downwards towards a body of water. The concrete surface is weathered and has some green moss or algae growing on it. A blue sneaker is visible in the upper left corner. | <p>STA 0,050 – 0,075</p> <p>Baik</p> <p>Tidak ada kerusakan</p> |

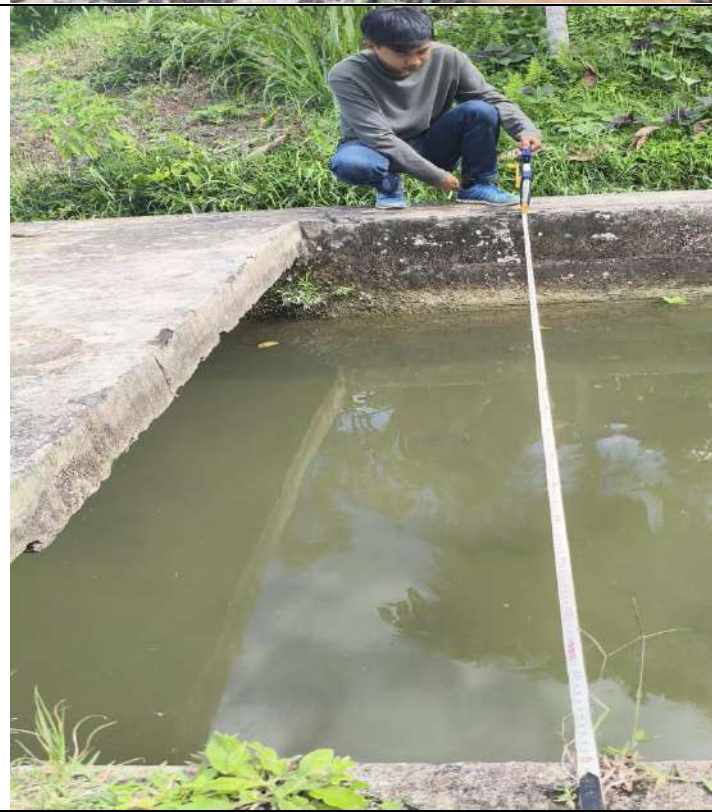
| A photograph of a person crouching on a concrete structure, holding a measuring tape over a body of water. The person is wearing a grey long-sleeved shirt and blue pants. The concrete structure is weathered and has some green moss or algae growing on it. The water is murky and greenish-brown. | <p>STA 0,075 – 0100</p> <p>Baik</p> <p>Tidak ada kerusakan</p> |

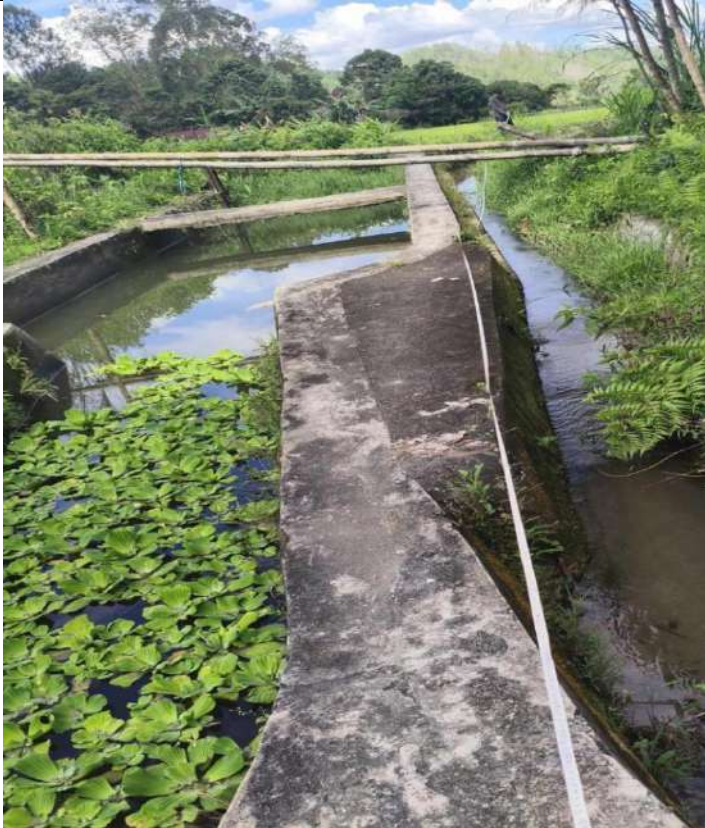
| | <p>STA 0,100 – 0,125</p> <p>Baik</p> <p>Tidak ada kerusakan</p> |

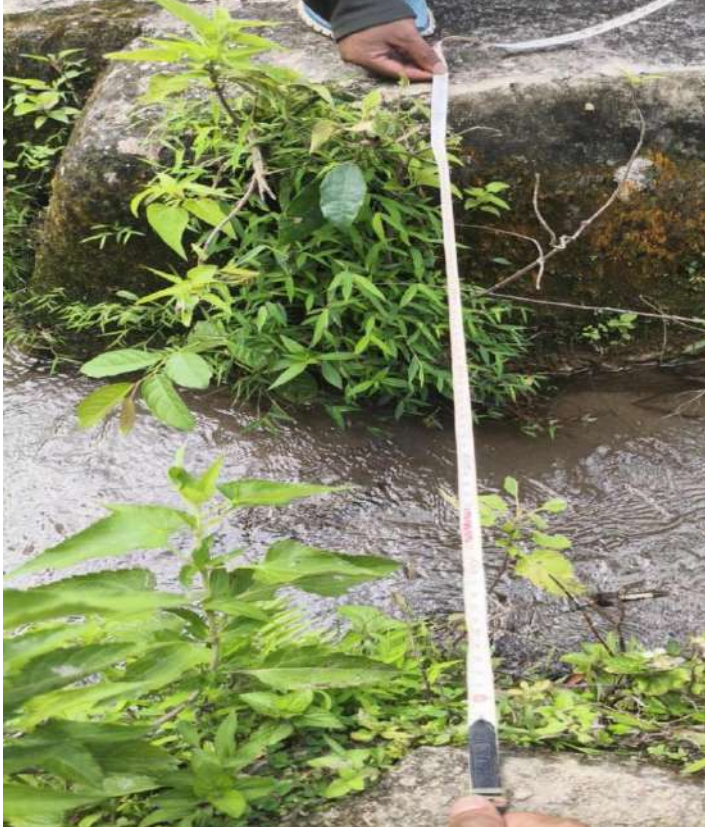
| Patok per 25 m | Kondisi Saluran | Keterangan |
|---|---|---|
| STA $\pm$ 0,125 - 0,150 | Rusak ringan | Terdapat tumbuhan rumput yang menutupi saluran |

| | <p>STA 0,125 – 0,150</p> <p>Rusak Ringan</p> <p>Terdapat tumbuhan rumput yang menutupi saluran</p> |

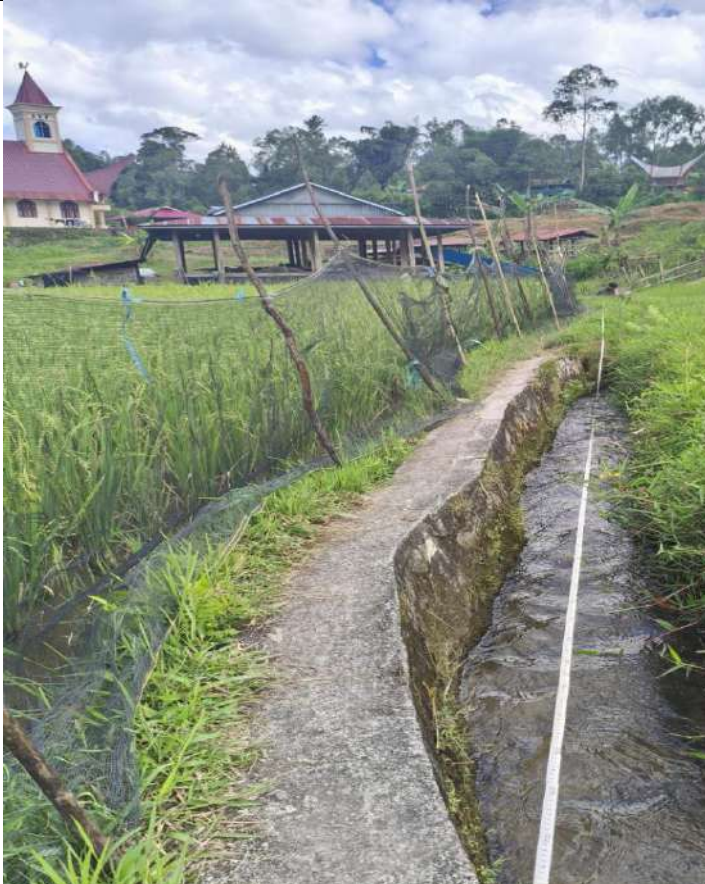
| Patok per 25 m | Kondisi Saluran | Keterangan |
|---|---|---|
| STA $\pm$ 0,150 - 0,175 | Rusak ringan | Terdapat tumbuhan rumput yang menutupi saluran |

| | <p>STA ± 150 – 175</p> <p>Rusak Ringan</p> <p>Terdapat tumbuhan rumput yang menutupi saluran</p> |

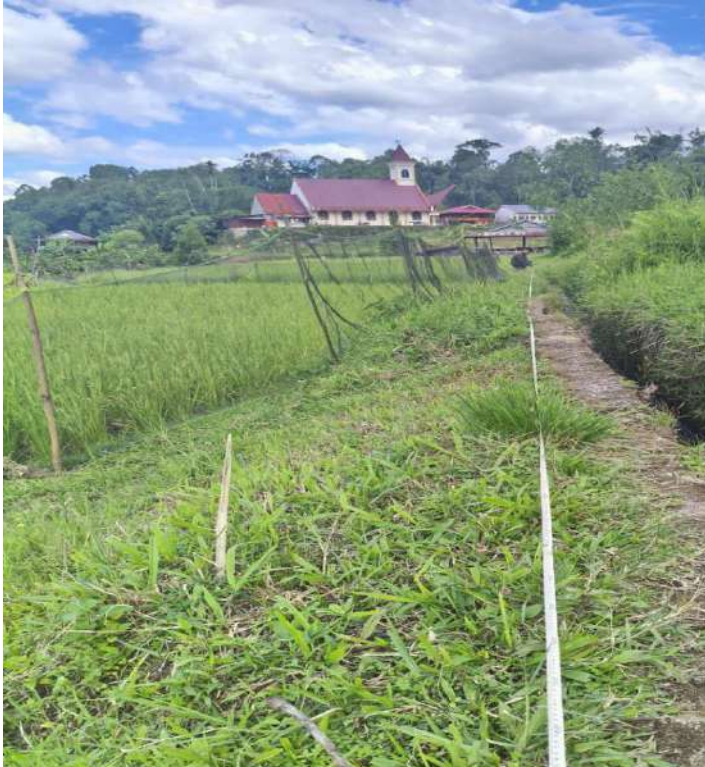
| | <p>STA ± 0,275 – 0,200</p> <p>Rusak Ringan</p> <p>Terdapat tumbuhan rumput yang menutupi saluran</p> |

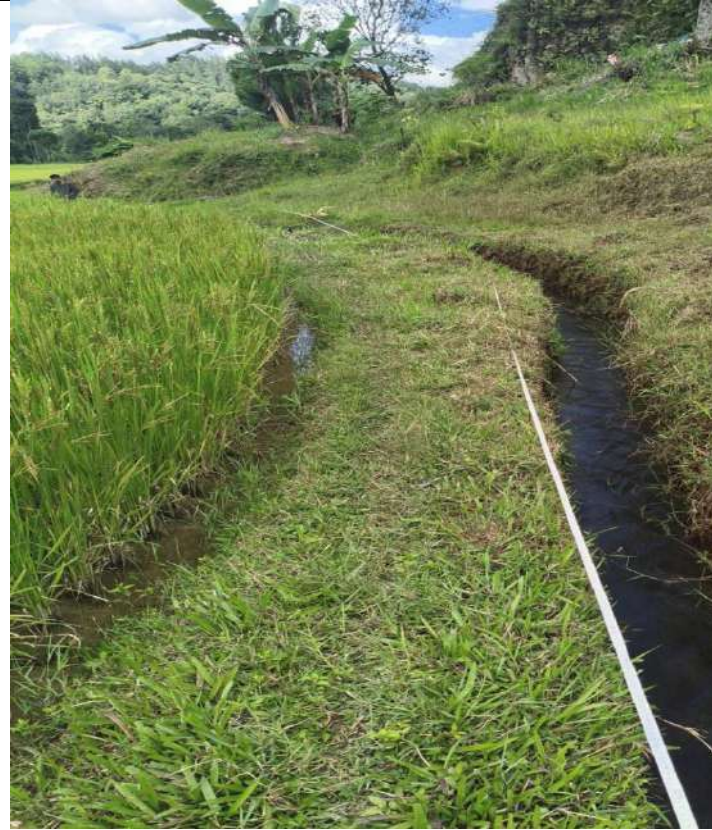
| Patok per 25 m | Kondisi Saluran | Keterangan |
|---|---|---|
| STA $\pm$ 0,200 - 0,225 | Rusak ringan | Terdapat tumbuhan rumput yang menutupi saluran |

| | <p>STA ± 200 – 225</p> <p>Rusak Ringan</p> <p>Terdapat tumbuhan rumput yang menutupi saluran</p> |

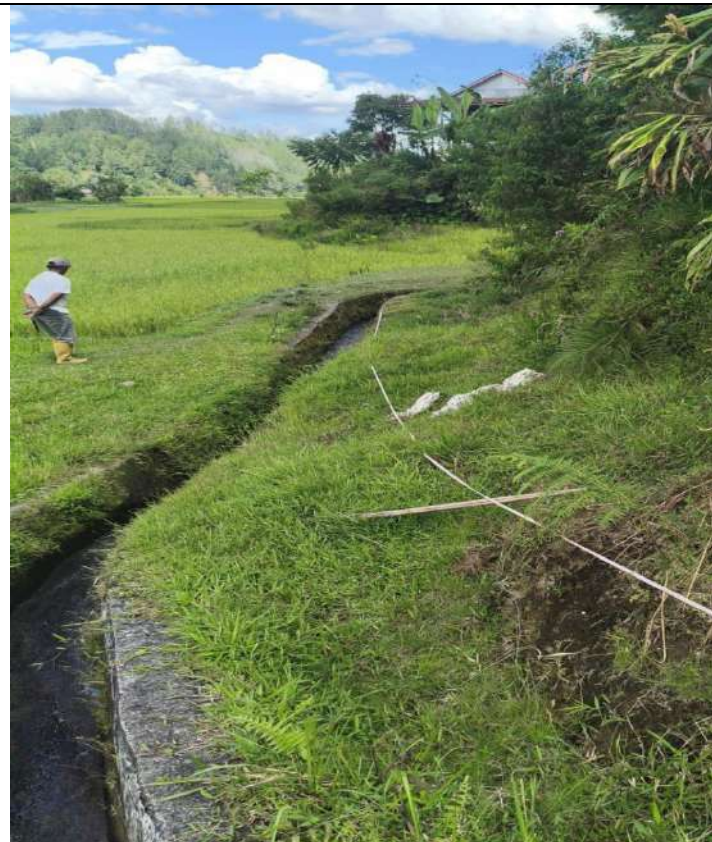
| | <p>STA ± 150 – 175</p> <p>Rusak Ringan</p> <p>Terdapat tumbuhan rumput yang menutupi saluran</p> |

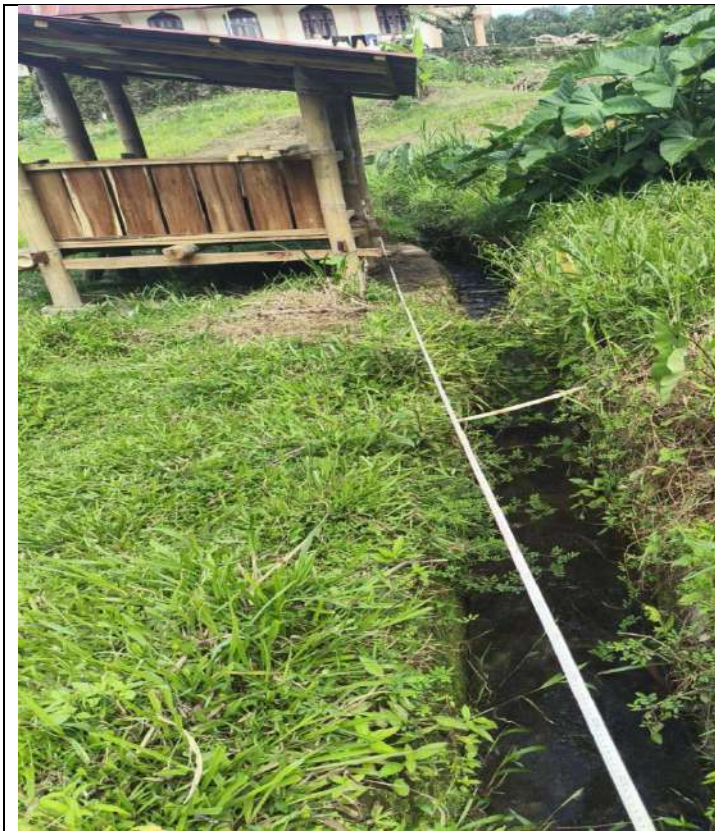
STA  $\pm$  250 – 275

Baik

Tidak ada kerusakan

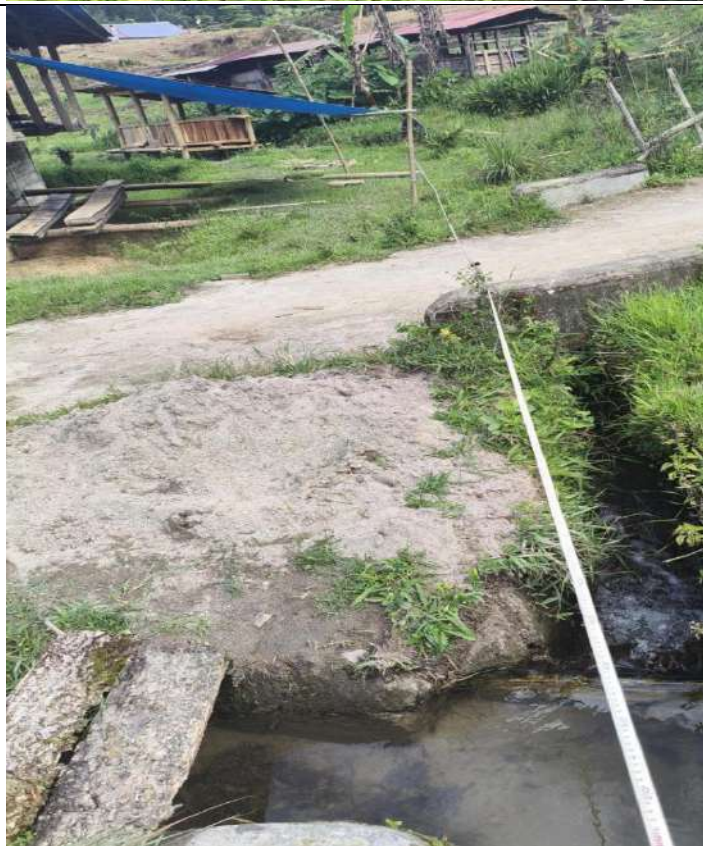
STA  $\pm$  275 – 300

| Patok per 25 m | Kondisi Saluran | Keterangan |
|---|---|---|
| STA $\pm$ 0,275 - 0,300 | Rusak Berat | Saluran tertimbun oleh rumput yang menutupi saluran |

Rusak berat

Saluran tertimbun oleh  
rumput menutupi  
saluran

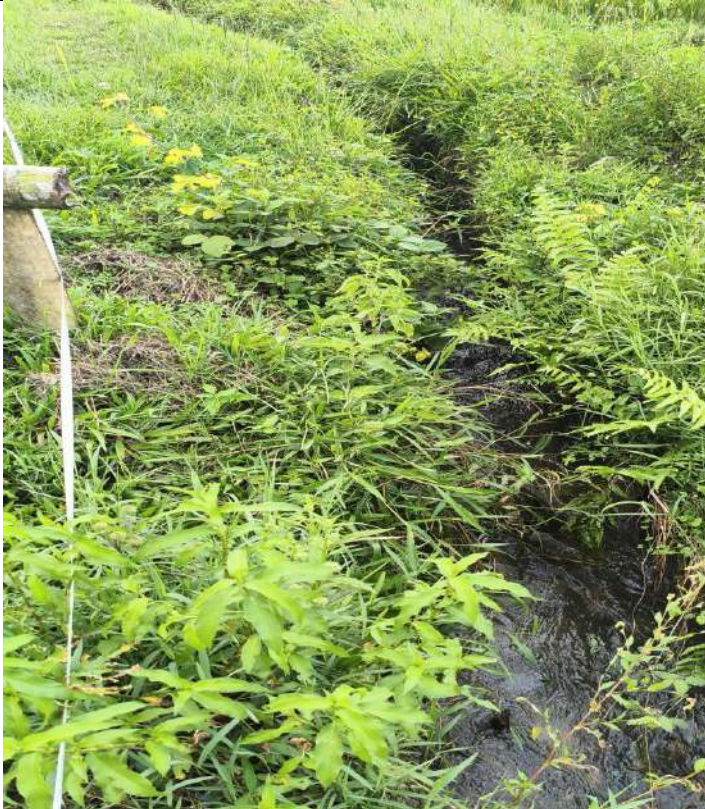
| | <p>STA ± 300 – 325</p> <p>Baik</p> <p>Tidak ada kerusakan</p> |

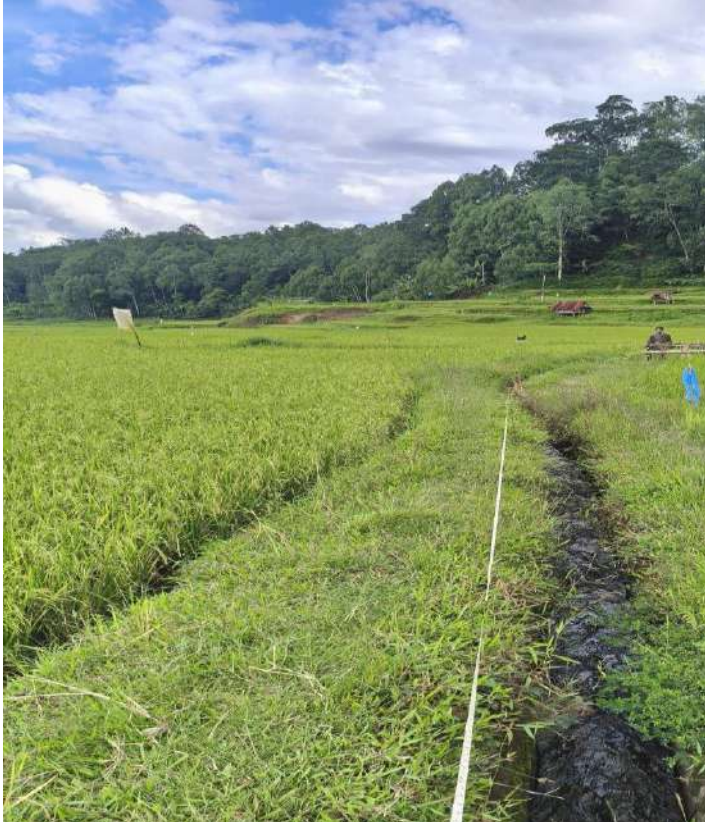
| | <p>STA ± 325 – 350</p> <p>Baik</p> <p>Tidak ada kerusakan</p> |

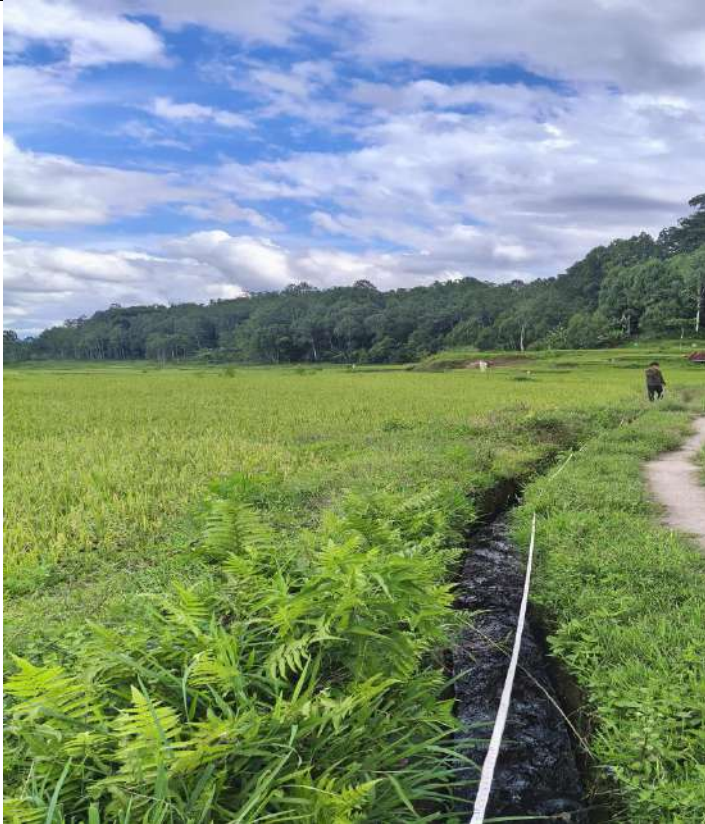
| | <p>STA ± 350 - 375</p> <p>Sangat Baik</p> <p>Tidak ada kerusakan</p> |

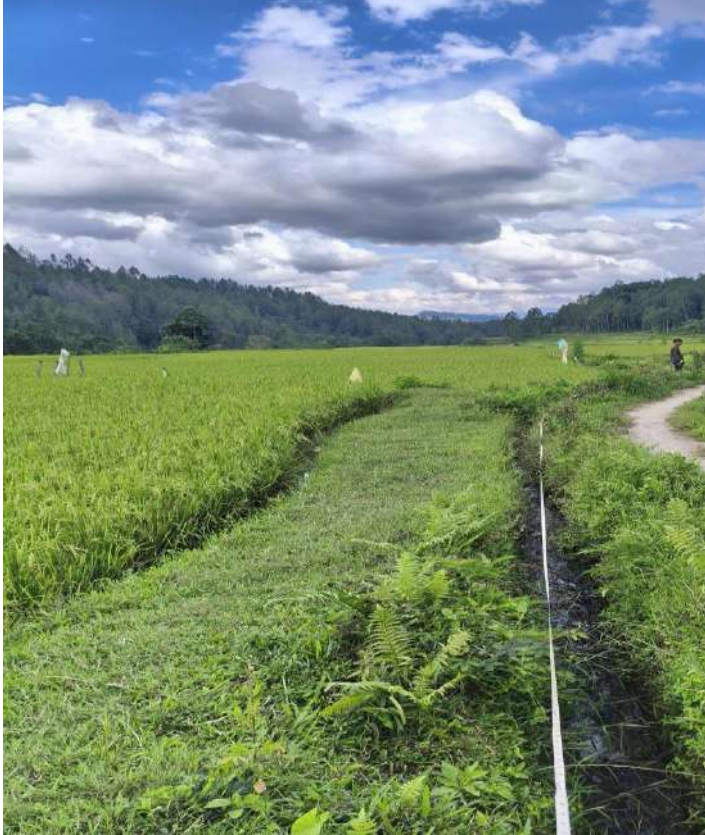
| | <p>STA ± 375 - 400</p> <p>Sangat Baik</p> <p>Tidak ada kerusakan</p> |

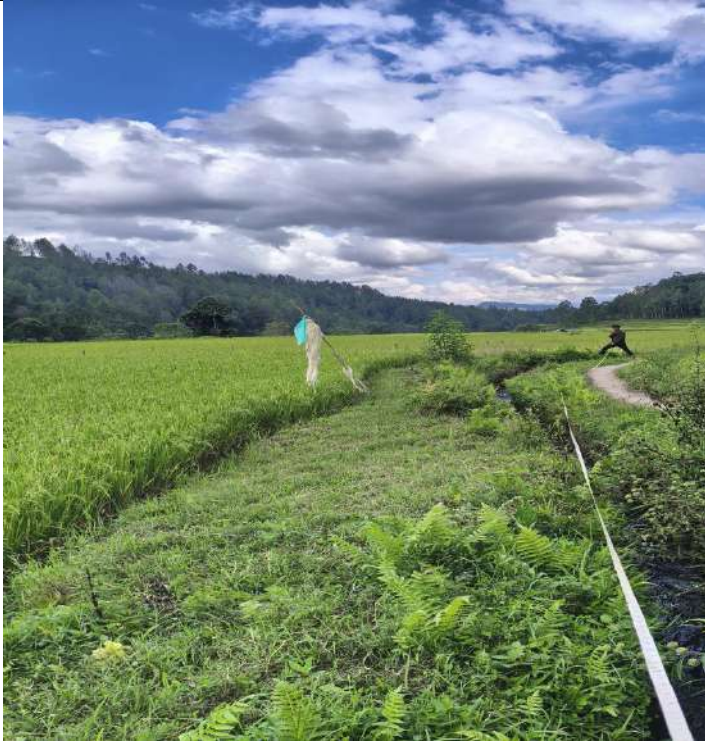
| | <p>STA ± 400 – 425</p> <p>Baik</p> <p>Tidak ada kerusakan</p> |

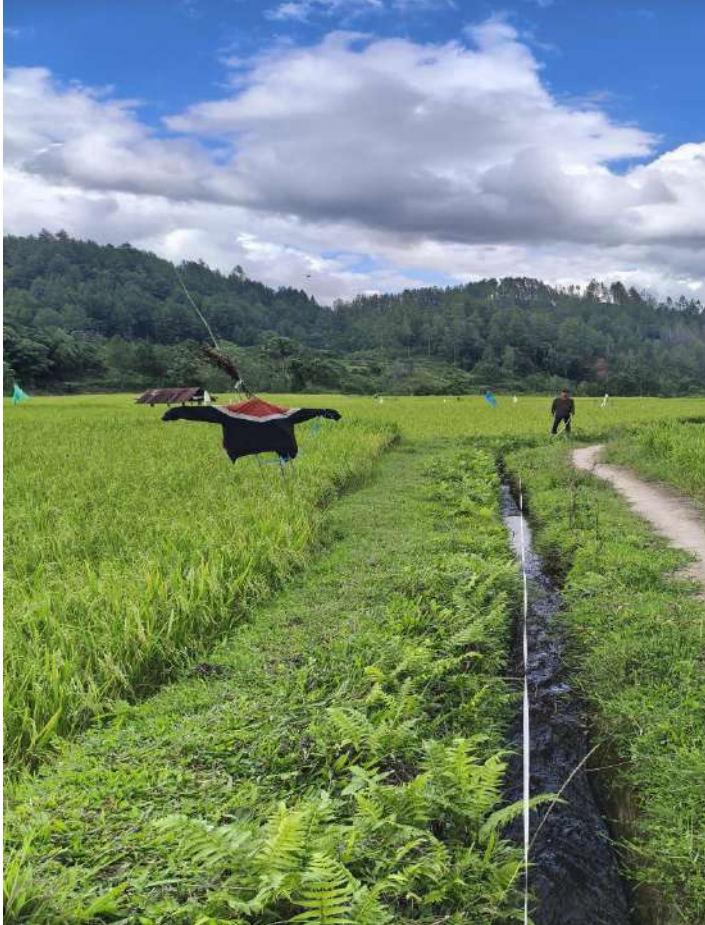
| | <p>STA ± 425 – 450</p> <p>Sangat Baik</p> <p>Tidak ada kerusakan</p> |

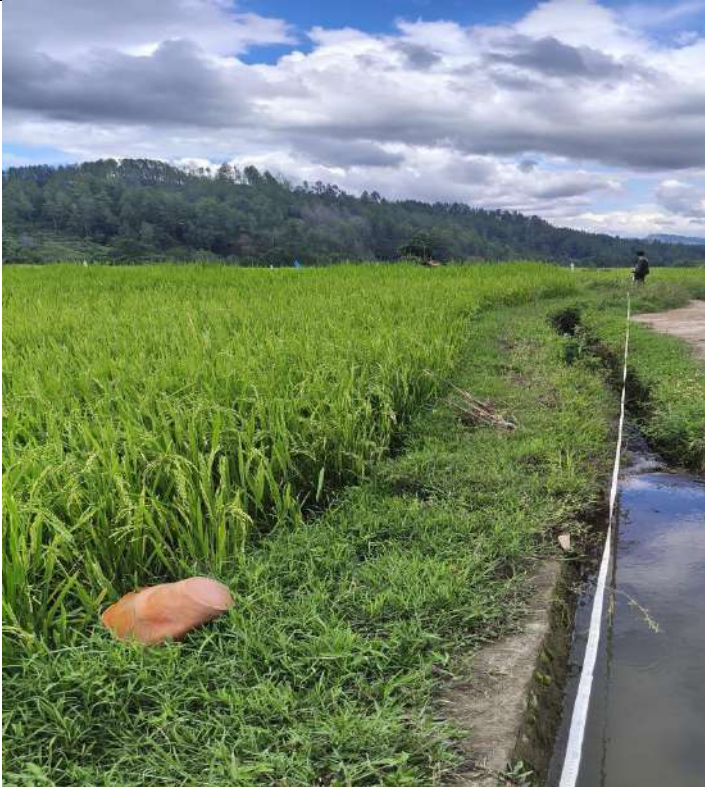
| | <p>STA ± 450 - 475</p> <p>Sangat Baik</p> <p>Tidak ada kerusakan</p> |

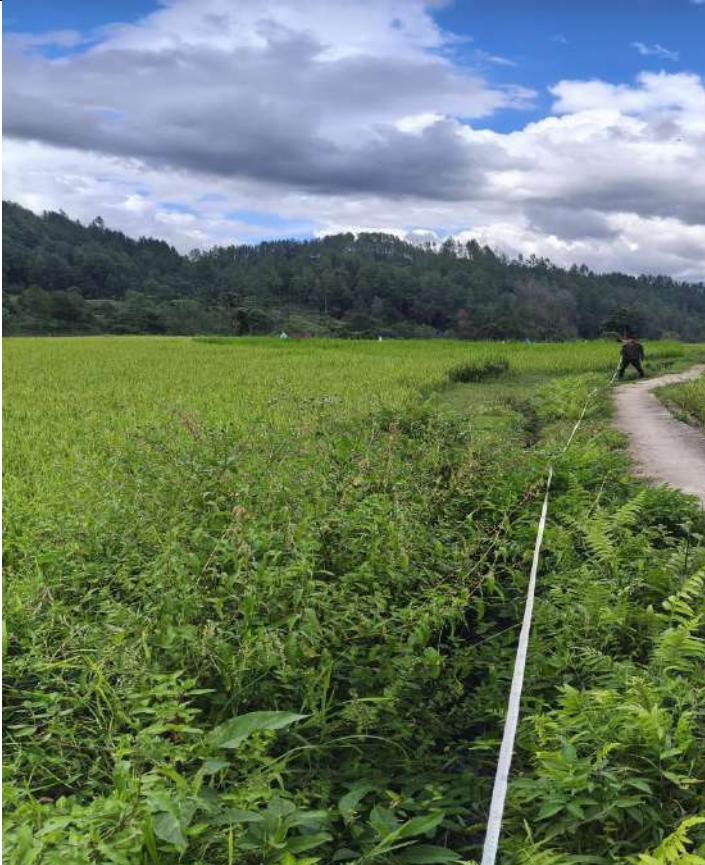
| Patok per 25 m | Kondisi Saluran | Keterangan |
|---|---|---|
| STA $\pm$ 0,475 - 0,500 | Rusak Berat | Terdapat dinding yang rubuh |

| | <p>STA ± 475 – 500</p> <p>Rusak berat</p> <p>Terdapat dinding rubuh</p> |

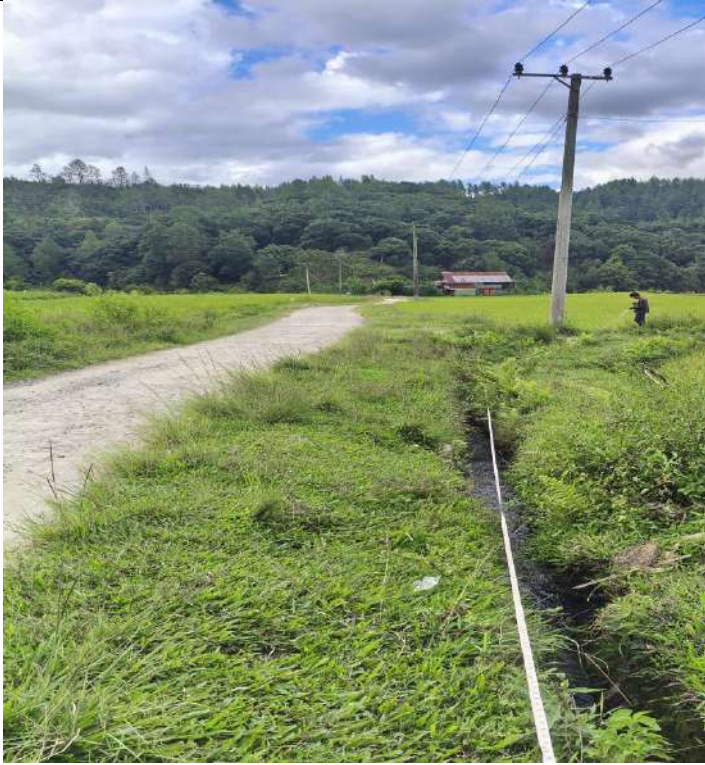
| Patok per 25 m | Kondisi Saluran | Keterangan |
|---|---|---|
| STA $\pm$ 0,500 - 0,525 | Rusak Berat | Terdapat dinding yang rubuh |

| | <p>STA ± 500 – 525</p> <p>Rusak berat</p> <p>Terdapat dinding rubuh</p> |

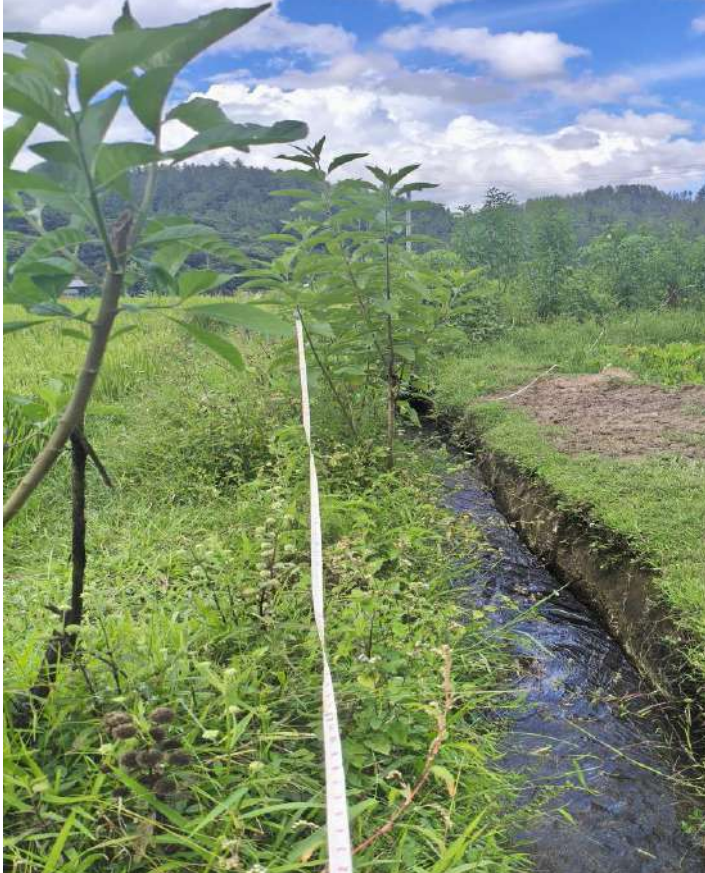
| Patok per 25 m | Kondisi Saluran | Keterangan |
|---|---|---|
| STA $\pm$ 0,525 – 0,550 | Rusak ringan | Terdapat sedimen serta tumbuh rumput yang menutupi saluran |

| | <p>STA ± 525 – 550</p> <p>Rusak ringan</p> <p>Terdapat sedimen serta tumbuh rumput yang menutupi saluran</p> |

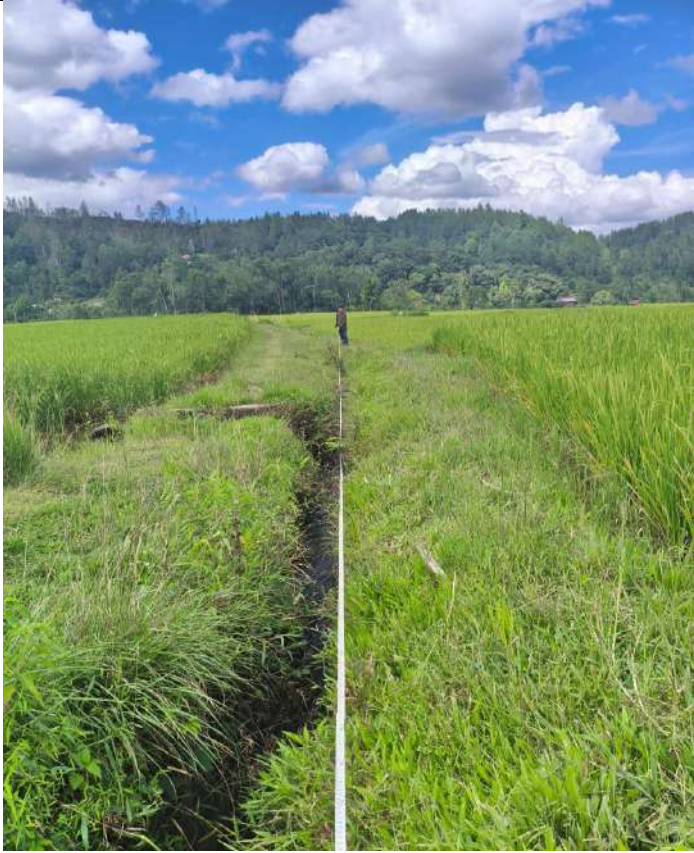
| Patok per 25 m | Kondisi Saluran | Keterangan |
|---|---|---|
| STA $\pm$ 0,550 – 0,575 | Rusak berat | Saluran tertutup oleh sedimen dan tumbuh rumput yang menutupi saluran serta kerusakan pada dinding saluran |

| | <p>STA ± 550– 575</p> <p>Rusak berat</p> <p>Saluran tertutup oleh sedimen dan tumbuh rumput yang menutupi saluran serta kerusakan pada dinding saluran</p> |

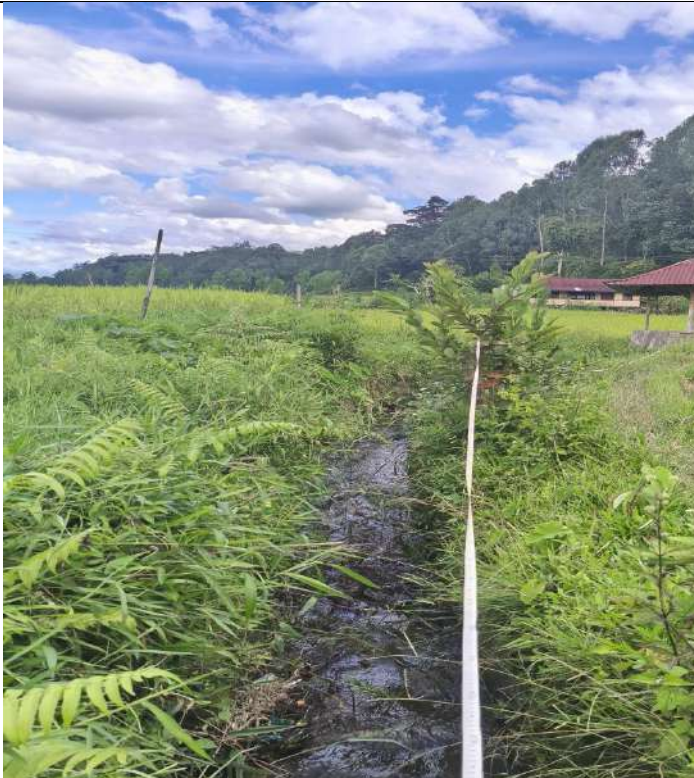
| Patok per 25 m | Kondisi Saluran | Keterangan |
|---|---|---|
| STA $\pm$ 0,575 – 0,600 | Rusak berat | Saluran tertutup oleh sedimen dan tumbuh rumput yang menutupi saluran serta kerusakan pada dinding saluran |

| | <p>STA ± 575 – 600</p> <p>Rusak berat</p> <p>Saluran tertutup oleh sedimen dan rumput yang menutupi saluran serta kerusakan pada dinding saluran.</p> |

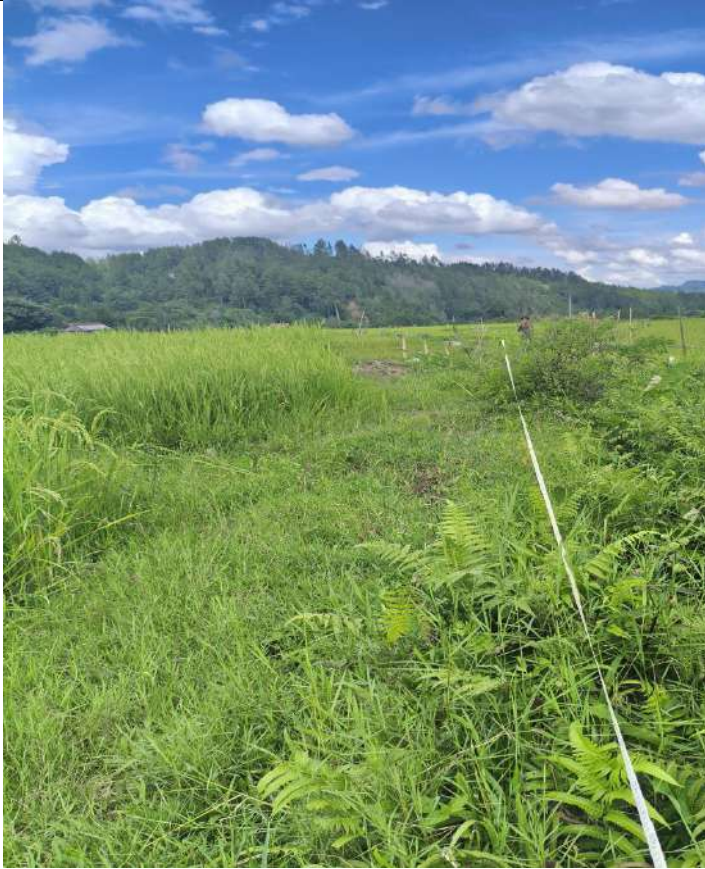
| Patok per 25 m | Kondisi Saluran | Keterangan |
|---|---|---|
| STA $\pm$ 0,600 – 0,625 | Rusak berat | Saluran tertutup oleh sedimen dan tumbuh rumput yang menutupi saluran serta terdapat kerusakan pada dinding saluran |

| | <p>STA ± 600 – 625</p> <p>Rusak berat</p> <p>Saluran tertutup oleh sedimen dan tumbuh rumput yang menutupi saluran serta terdapat kerusakan pada dinding saluran</p> |

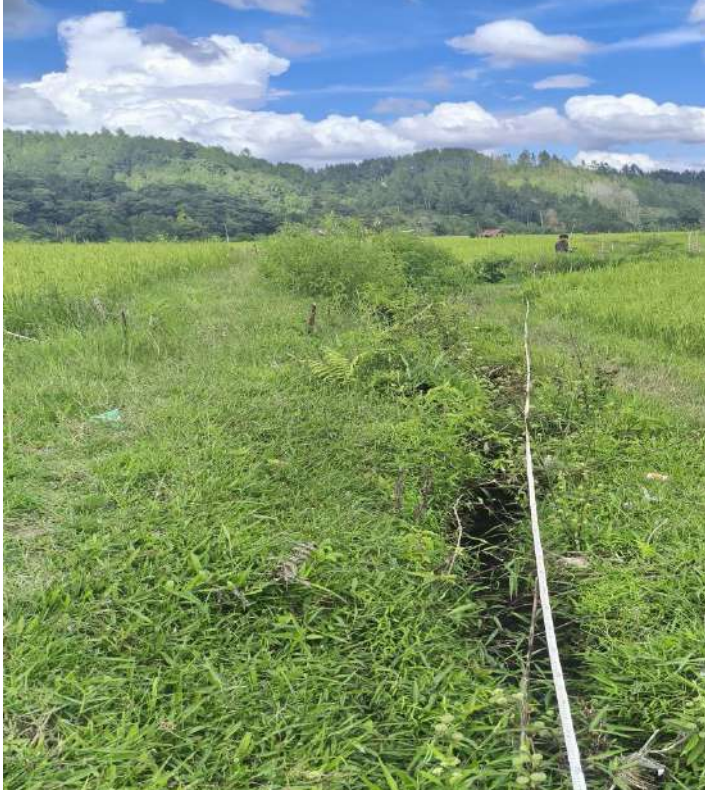
| Patok per 25 m | Kondisi Saluran | Keterangan |
|---|---|---|
| STA $\pm$ 0,625 – 0,650 | Rusak berat | Saluran tertutup oleh sedimen dan tumbuh rumput yang menutupi saluran |

| | <p>STA ± 625 – 650</p> <p>Rusak berat</p> <p>Saluran tertutup oleh sedimen dan tumbuh rumput yang menutupi saluran</p> |

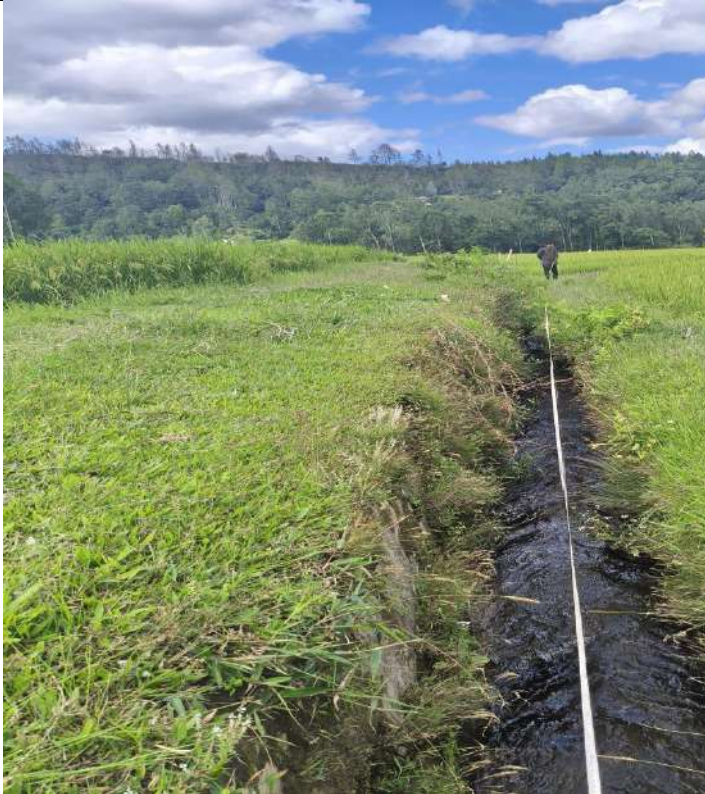
| Patok per 25 m | Kondisi Saluran | Keterangan |
|---|---|---|
| STA $\pm$ 0,650 – 0,675 | Rusak ringan | Saluran tertutupi oleh sedimen dan tumbuh rumput pada saluran |

| | <p>STA ± 650 – 675</p> <p>Rusak ringan</p> <p>Saluran tertutupi oleh sedimen dan tumbuh rumput pada saluran</p> |

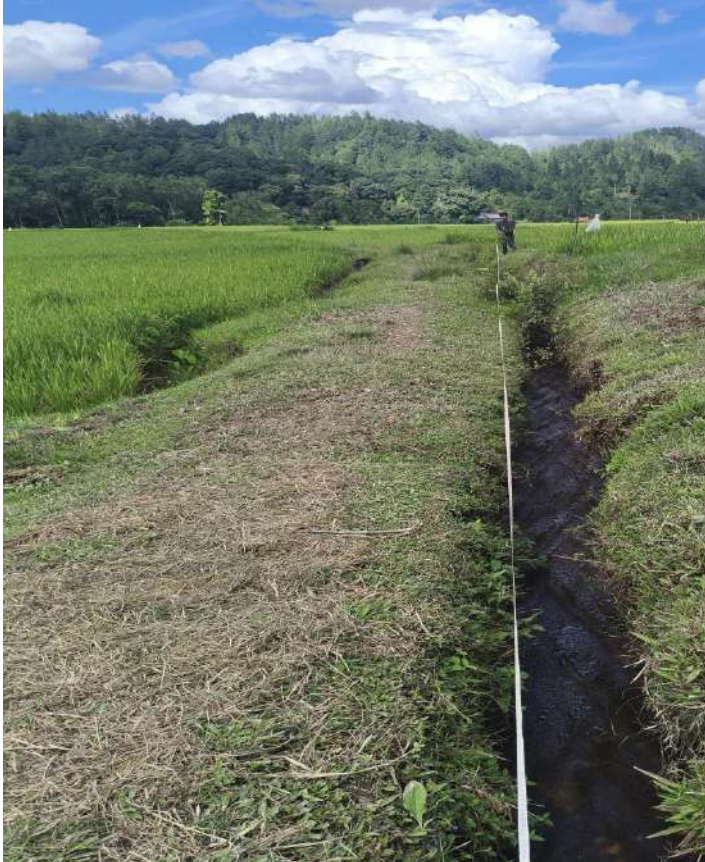
| Patok per 25 m | Kondisi Saluran | Keterangan |
|---|---|---|
| STA $\pm$ 0,675 – 0,700 | Rusak ringan | Saluran tertutupi oleh sedimen dan tumbuh rumput pada saluran |

| | <p>STA ± 675 – 700</p> <p>Rusak ringan</p> <p>Saluran tertutupi oleh sedimen dan tumbuh rumput pada saluran</p> |

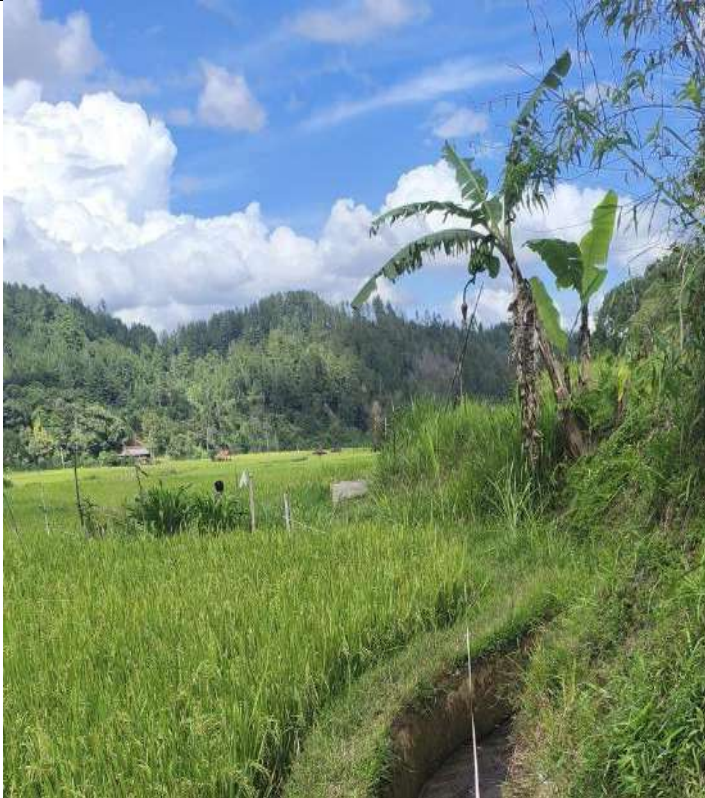
| Patok per 25 m | Kondisi Saluran | Keterangan |
|---|---|---|
| STA $\pm$ 0,700 – 0,725 | Rusak berat | Saluran tertutup oleh sedimen dan tumbuh rumput yang menutupi saluran serta kerusakan pada dinding saluran |

| | <p>STA ± 700 – 725</p> <p>Rusak berat</p> <p>Saluran tertutup oleh sedimen dan tumbuh rumput yang menutupi saluran serta kerusakan pada dinding saluran</p> |

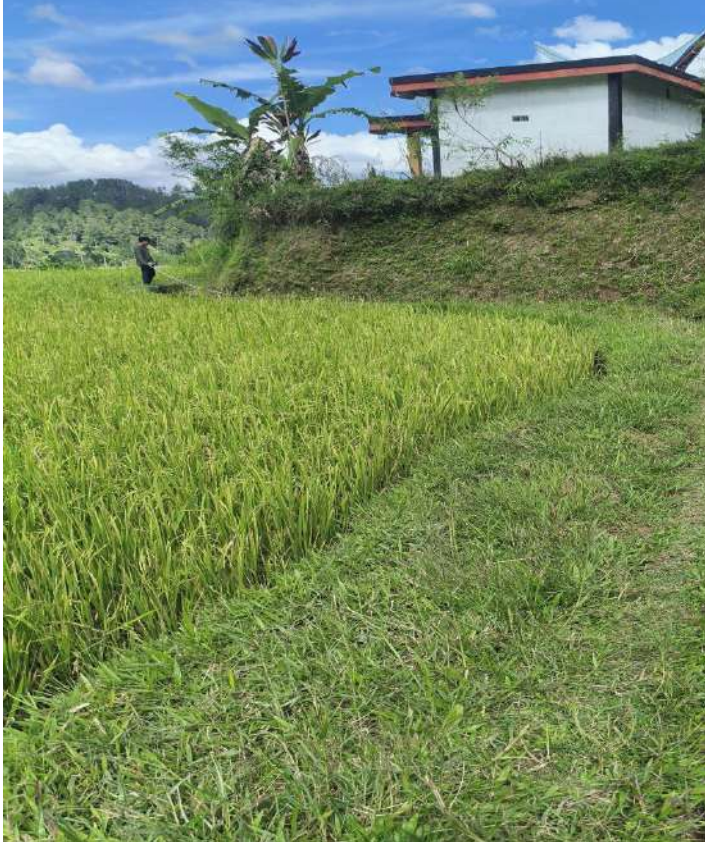
| Patok per 25 m | Kondisi Saluran | Keterangan |
|---|---|---|
| STA $\pm$ 0,725 – 0,750 | Rusak berat | Banyak sedimen yang menutupi saluran |

| | <p>STA ± 725 – 750</p> <p>Rusak berat</p> <p>Banyak sedimen yang menutupi saluran</p> |

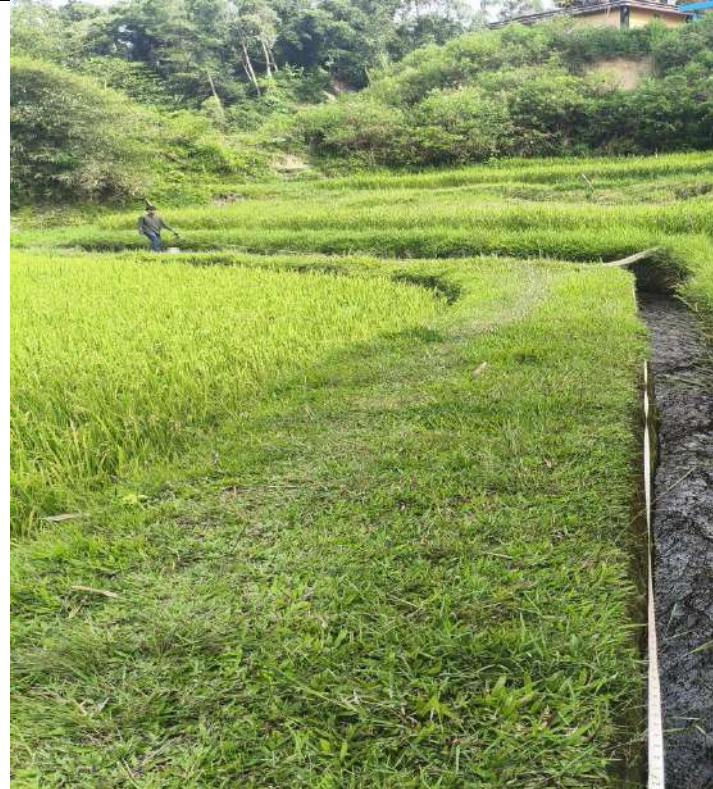
| Patok per 25 m | Kondisi Saluran | Keterangan |
|---|---|---|
| STA $\pm$ 0,750 – 0,775 | Rusak ringan | Terdapat sedimen yang menutupi saluran |

| | <p>STA ± 750 – 775</p> <p>Rusak ringan</p> <p>Terdapat sedimen yang menutupi saluran</p> |

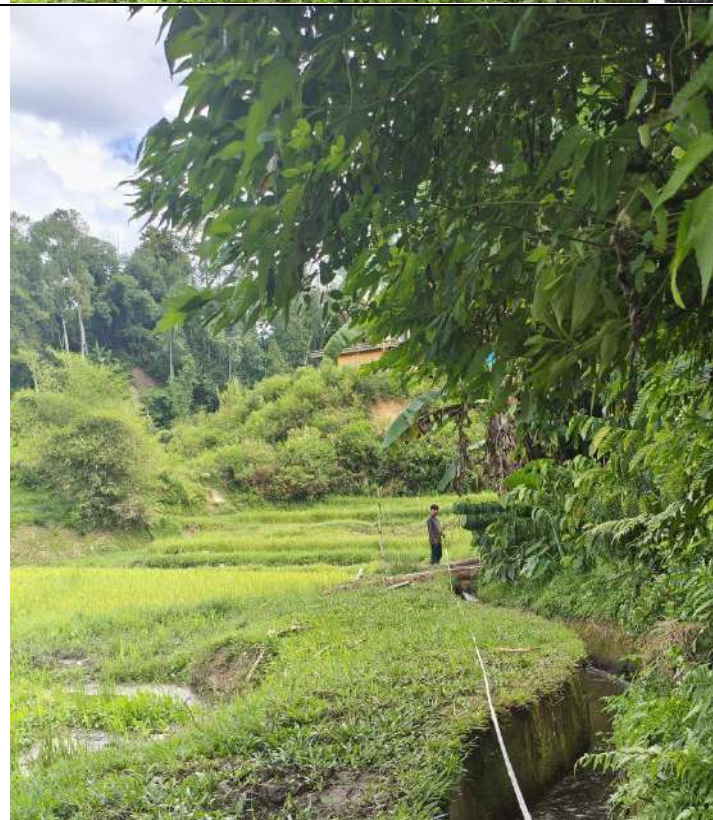
| Patok per 25 m | Kondisi Saluran | Keterangan |
|---|---|---|
| STA $\pm$ 0,775 – 0,800 | Rusak ringan | Terdapat sedimen dan tumbuh rumput yang menutupi saluran |

| | <p>STA ± 775– 800</p> <p>Rusak ringan</p> <p>Terdapat sedimen dan tumbuh rumput yang menutupi saluran</p> |

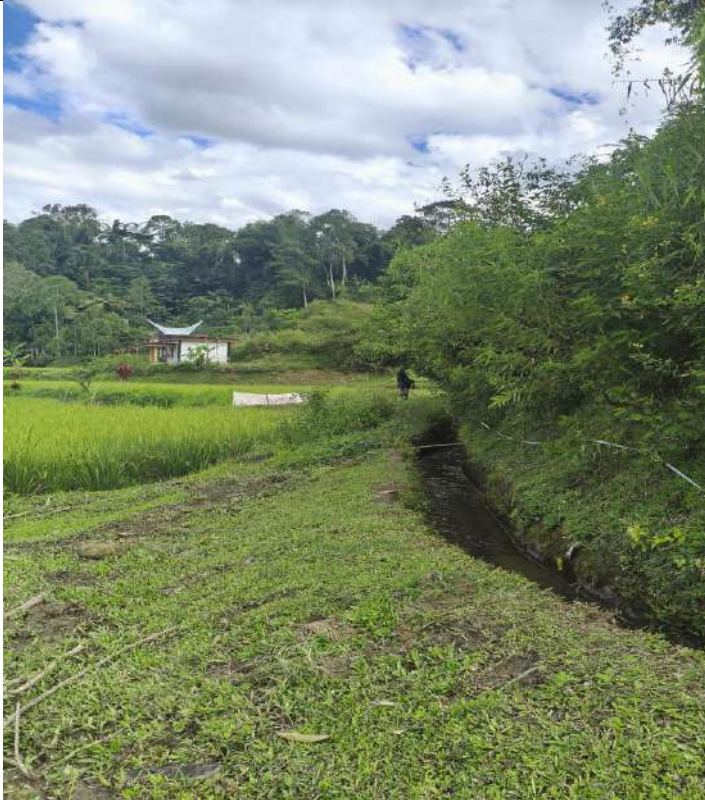
| Patok per 25 m | Kondisi Saluran | Keterangan |
|---|---|---|
| STA $\pm$ 0,800 – 0,825 | Rusak ringan | Saluran tertutupi oleh sedimen dan tumbuh rumput pada saluran |

| | <p>STA ± 800 – 825</p> <p>Rusak ringan</p> <p>Saluran tertutupi oleh sedimen dan tumbuh rumput pada saluran</p> |

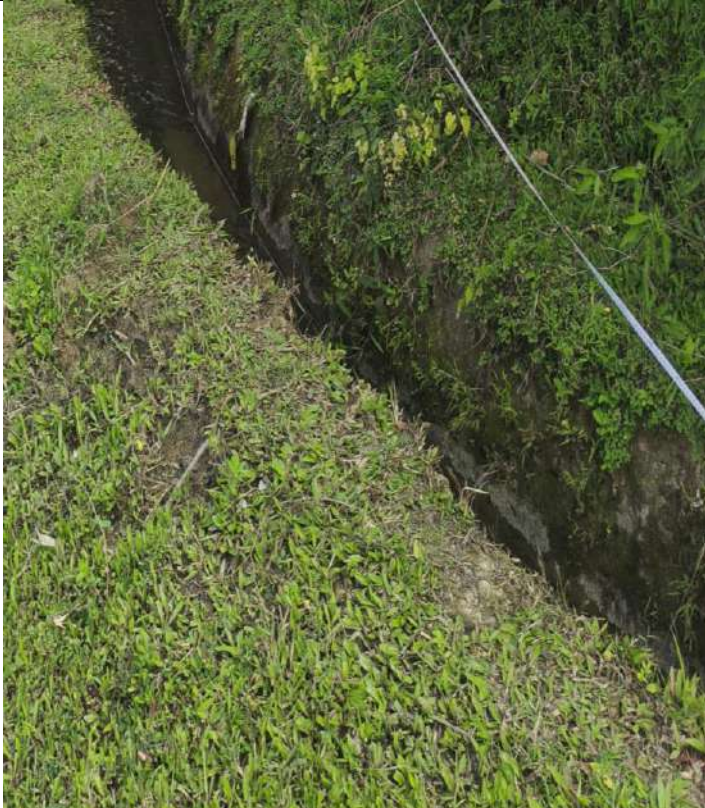
| Patok per 25 m | Kondisi Saluran | Keterangan |
|---|---|---|
| STA $\pm$ 0,825 – 0,850 | Rusak ringan | Terdapat kerusakan pada dinding saluran |

| | <p>STA ± 825 – 850</p> <p>Rusak ringan</p> <p>Terdapat kerusakan pada dinding saluran</p> |

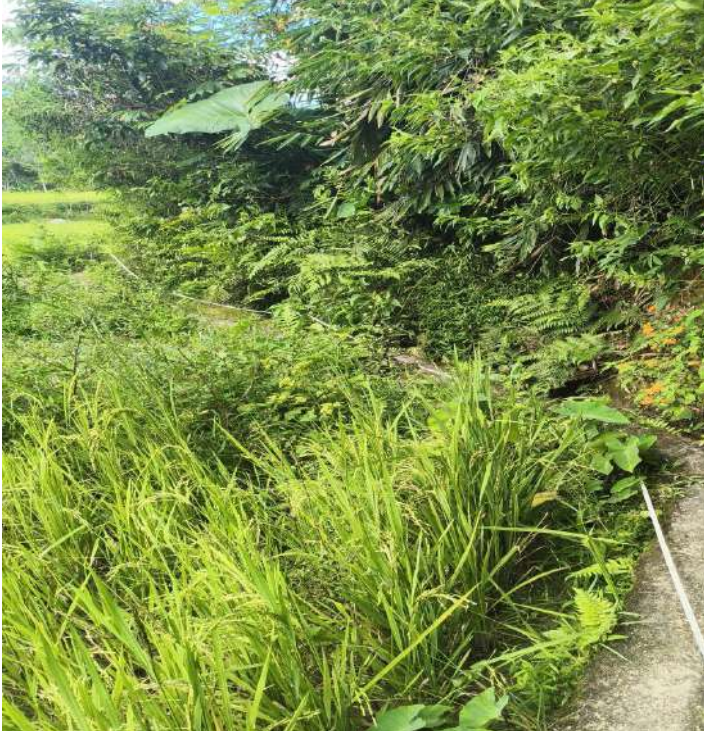
| Patok per 25 m | Kondisi Saluran | Keterangan |
|---|---|---|
| STA $\pm$ 0,850 – 0,875 | Rusak ringan | Saluran tertutupi oleh sedimen dan tumbuh rumput pada saluran |

| | <p>STA ± 850 – 875</p> <p>Rusak ringan</p> <p>Saluran tertutup oleh sedimen dan tumbuh rumput yang menutupi saluran</p> |

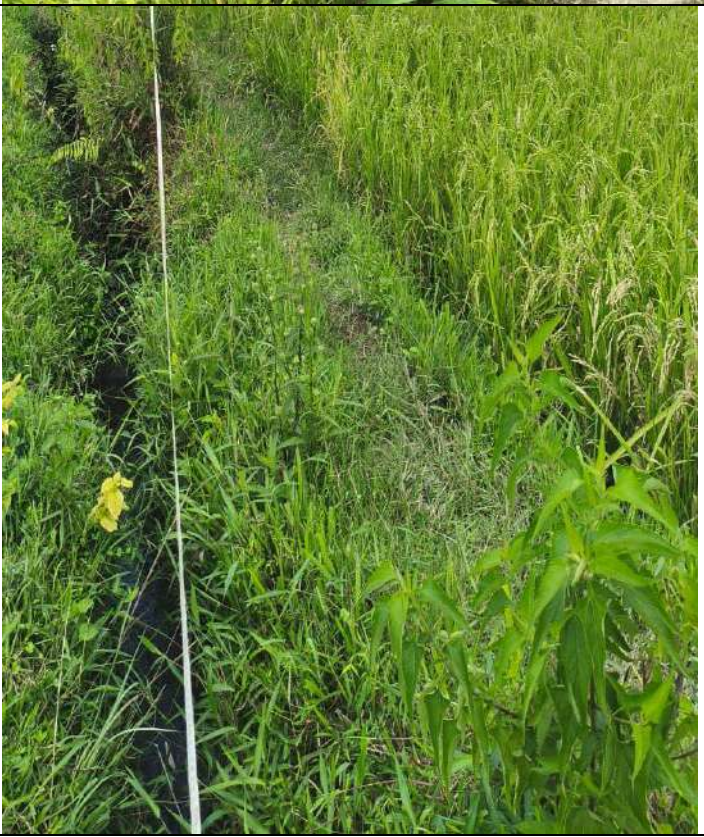
| Patok per 25 m | Kondisi Saluran | Keterangan |
|---|---|---|
| STA $\pm$ 0,875 – 0,900 | Rusak berat | Saluran tertutupi oleh sedimen dan tumbuh rumput pada saluran serta terdapat kerusakan pada dinding saluran |

| | <p>STA ± 875 – 900</p> <p>Rusak berat</p> <p>Saluran tertutup oleh sedimen dan tumbuh rumput yang menutupi saluran serta kerusakan pada dinding saluran</p> |
