## LAMPIRAN

**Tabel 4.5 Kinerja jaringan irigasi Salu Bulan**

**Tabel Kondisi Saluran Pada Daerah Irigasi Salu Bulan**

Tabel 4.6 Gambar Kondisi Saluran Irigasi Salu Bulan

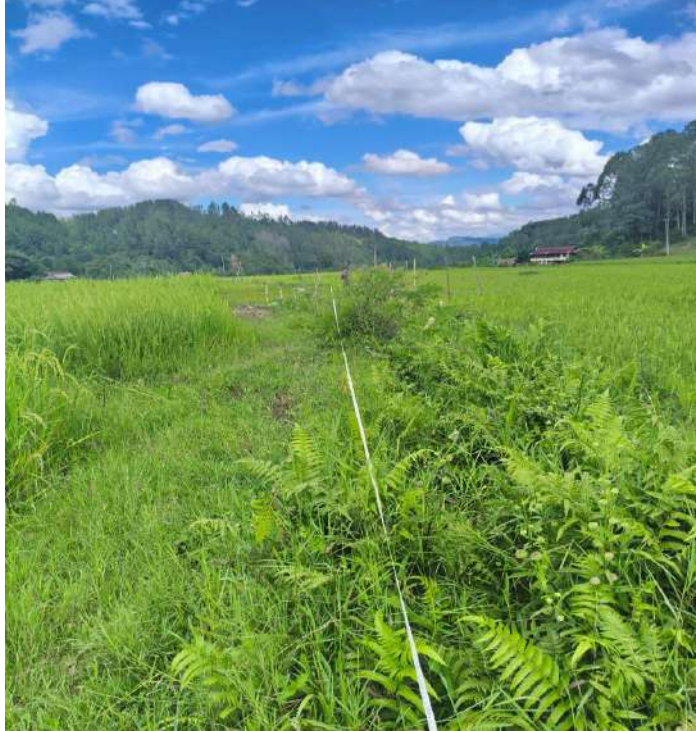
| Patok per 25 m | Kondisi Saluran | Keterangan |
|---|---|---|
| STA $\pm$ 0,900 – 0,925 | Rusak berat | Saluran tertutupi oleh sedimen dan tumbuh rumput pada saluran serta terdapat kerusakan pada dinding saluran |

| | <p>STA ± 900 – 925</p> <p>Rusak berat</p> <p>Saluran tertutup oleh sedimen dan tumbuh rumput yang menutupi saluran serta kerusakan pada dinding saluran</p> |

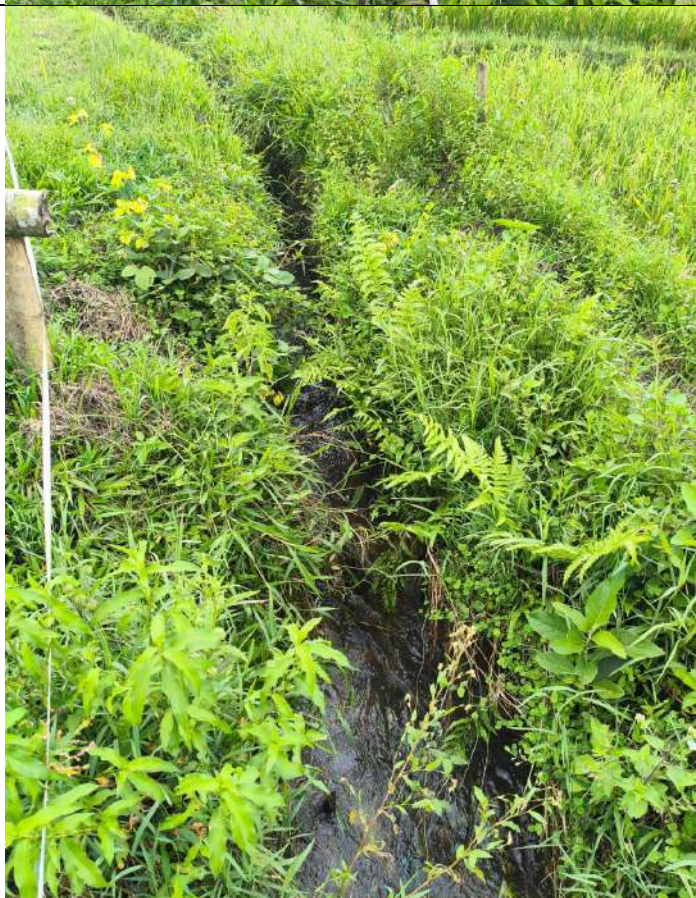
| Patok per 25 m | Kondisi Saluran | Keterangan |
|---|---|---|
| STA $\pm$ 0,925 – 0,950 | Rusak ringan | Terdapat banyak sedimen yang menutupi saluran |

| | <p>STA ± 925 – 950</p> <p>Rusak ringan</p> <p>Terdapat banyak sedimen yang menutupi saluran</p> |

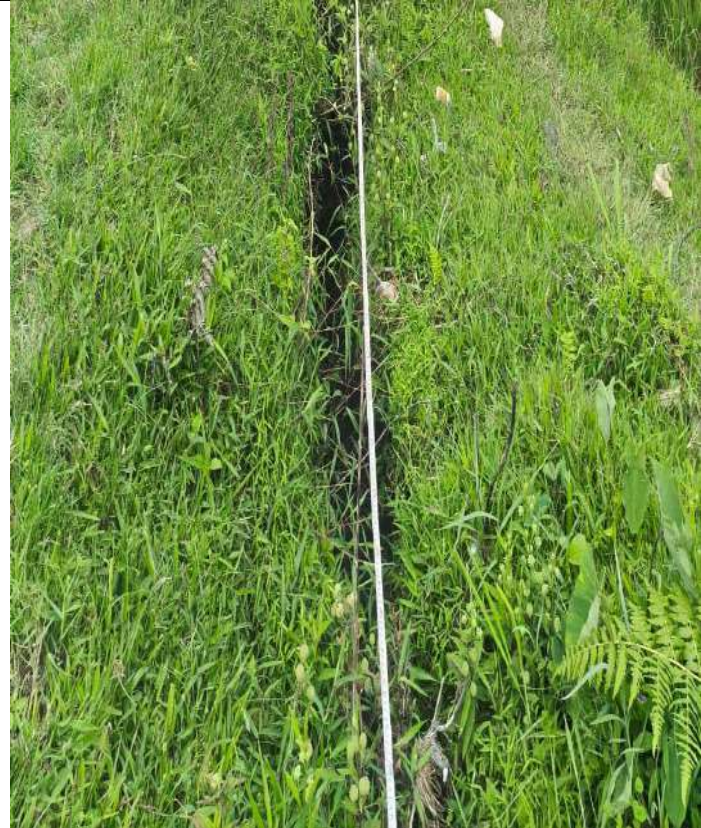
| Patok per 25 m | Kondisi Saluran | Keterangan |
|---|---|---|
| STA $\pm$ 0,950 – 0,975 | Rusak ringan | Saluran tertutupi oleh sedimen dan tumbuh rumput pada saluran |

| | <p>STA ± 950 – 975</p> <p>Rusak ringan</p> <p>Saluran tertutupi oleh sedimen dan tumbuh rumput pada saluran</p> |

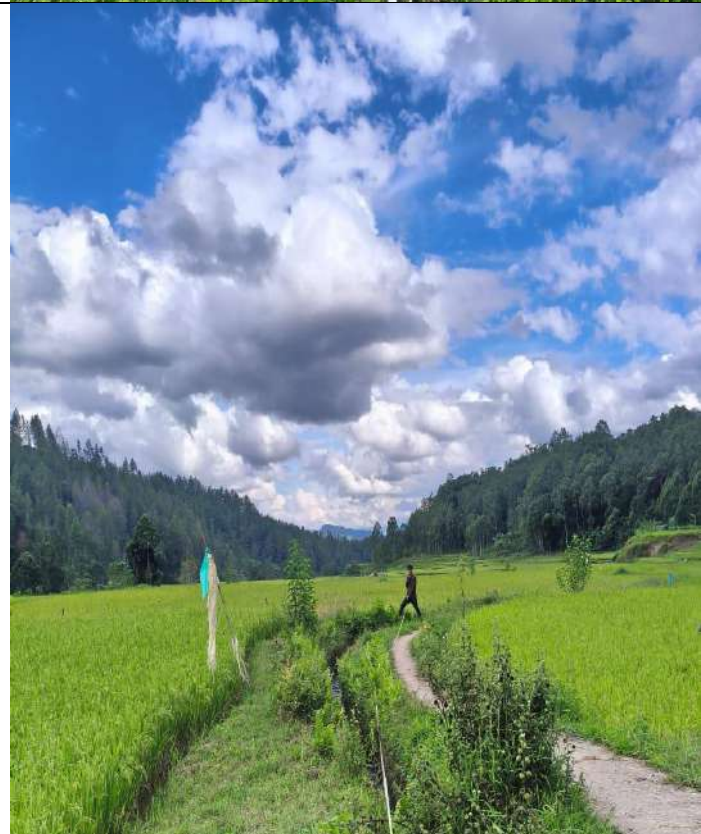
| Patok per 25 m | Kondisi Saluran | Keterangan |
|---|---|---|
| STA $\pm$ 0,975 – 1,000 | Rusak ringan | Saluran tertutupi oleh sedimen dan tumbuh rumput pada saluran |

| | <p>STA ± 975– 1000</p> <p>Rusak ringan</p> <p>Saluran tertutupi oleh sedimen dan tumbuh rumput pada saluran</p> |

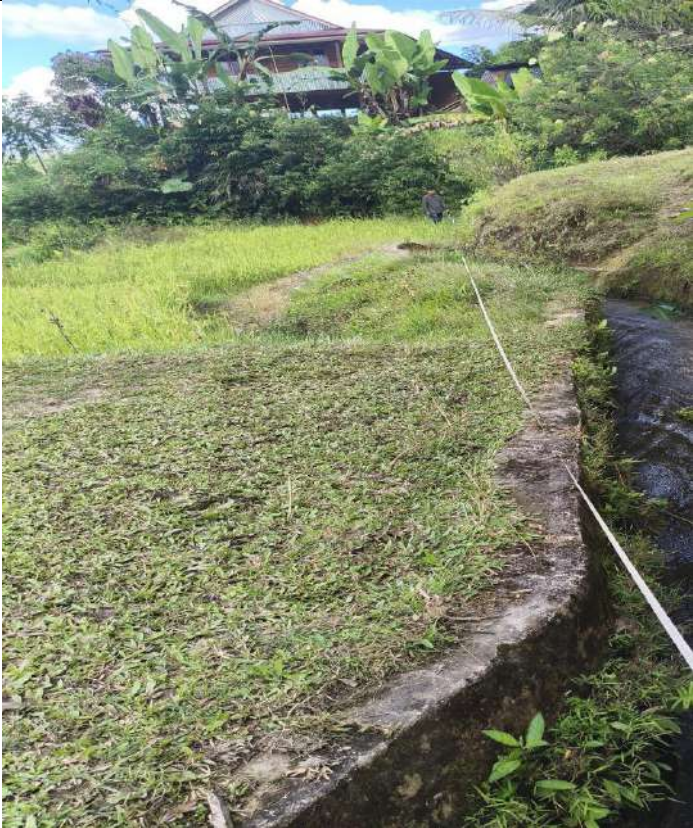
| Patok per 25 m | Kondisi Saluran | Keterangan |
|---|---|---|
| STA $\pm$ 1,000 – 1,025 | Rusak ringan | Saluran tertutupi oleh sedimen dan tumbuh rumput pada saluran |

| | <p>STA ± 1000– 1025</p> <p>Rusak ringan</p> <p>Saluran tertutupi oleh sedimen dan tumbuh rumput pada saluran</p> |

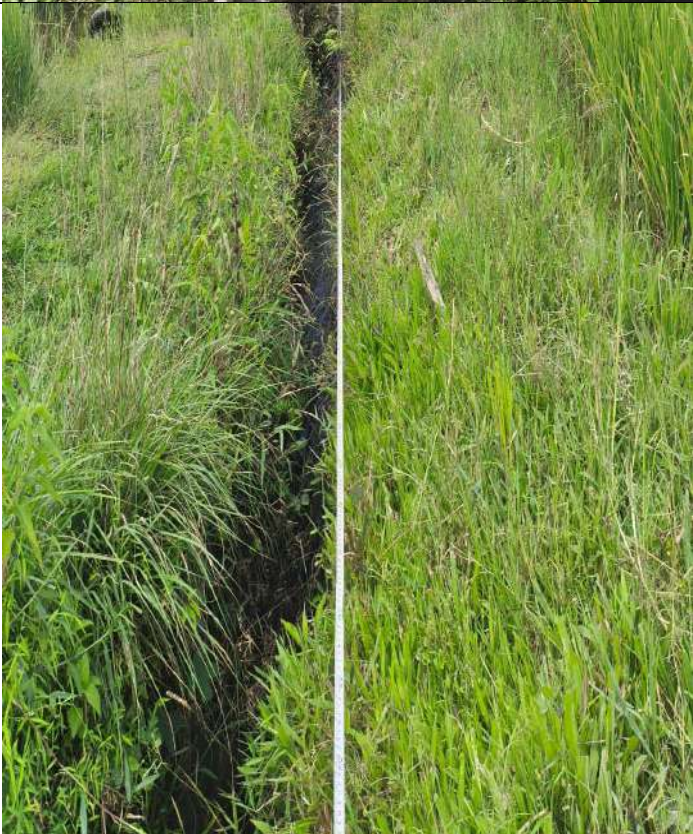
| Patok per 25 m | Kondisi Saluran | Keterangan |
|---|---|---|
| STA $\pm$ 1,025 – 1,050 | Rusak ringan | Saluran tertutupi oleh sedimen dan tumbuh rumput pada saluran |

| | <p>STA ± 1025– 1050</p> <p>Rusak ringan</p> <p>Saluran tertutupi oleh sedimen dan tumbuh rumput pada saluran</p> |

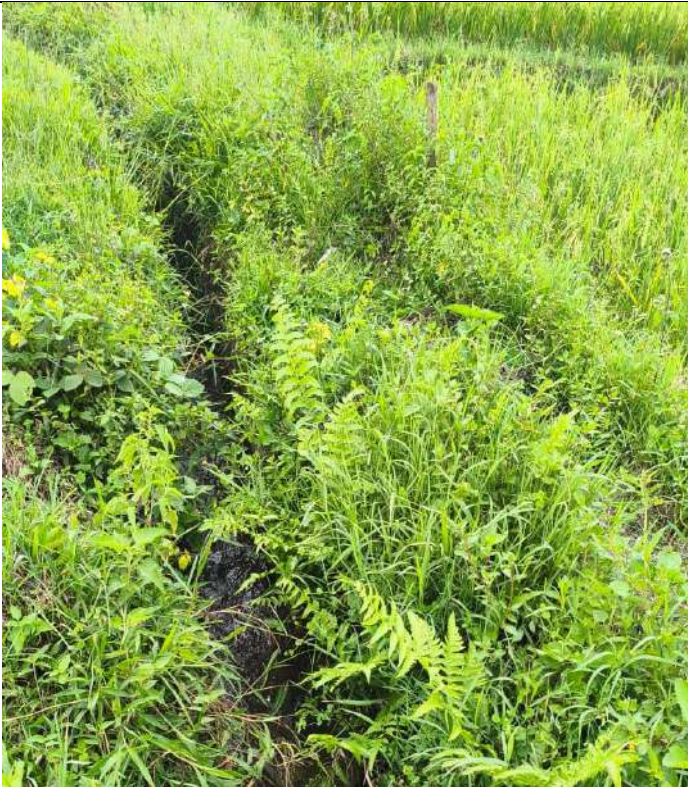
| Patok per 25 m | Kondisi Saluran | Keterangan |
|---|---|---|
| STA $\pm$ 1,050– 1,075 | Rusak ringan | Saluran tertutupi oleh sedimen dan tumbuh rumput pada saluran |

| | <p>STA ± 1050– 1075</p> <p>Rusak ringan</p> <p>Saluran tertutupi oleh sedimen dan tumbuh rumput pada saluran</p> |

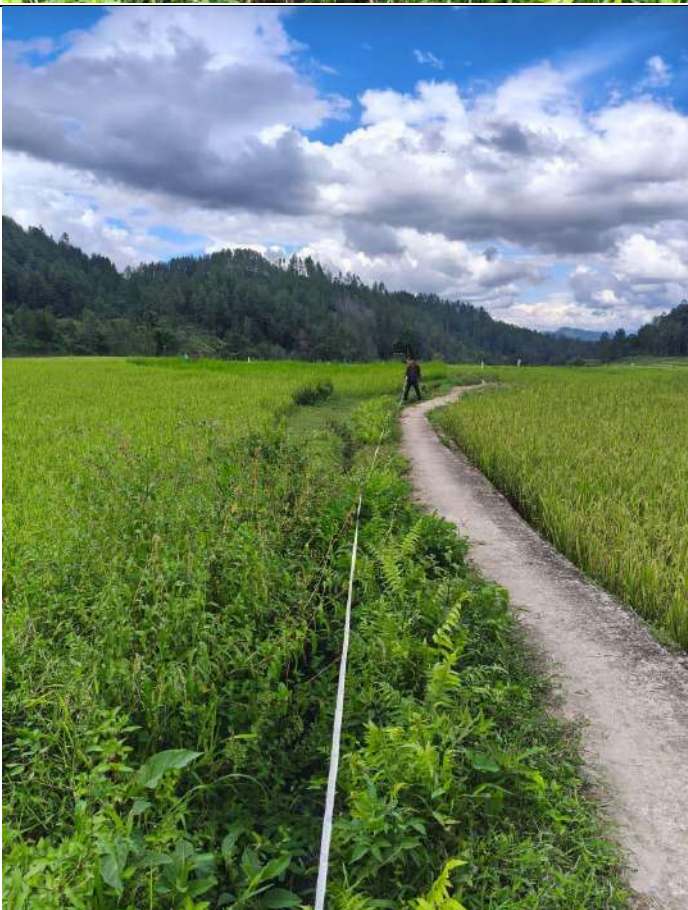
| Patok per 25 m | Kondisi Saluran | Keterangan |
|---|---|---|
| STA $\pm$ 1,075– 1,100 | Rusak berat | Saluran tertutupi oleh sedimen dan tumbuh rumput pada saluran serta terdapat kerusakan pada dinding saluran |

| | <p>STA ± 1075– 1100</p> <p>Rusak berat</p> <p>Saluran tertutupi oleh sedimen dan tumbuh rumput pada saluran serta terdapat kerusakan pada dinding saluran</p> |

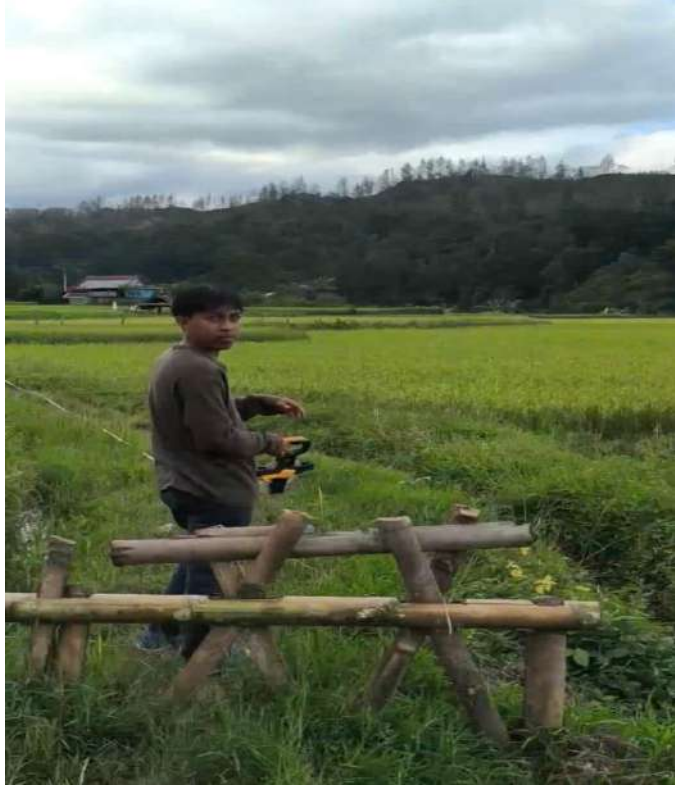
| Patok per 25 m | Kondisi Saluran | Keterangan |
|---|---|---|
| STA $\pm$ 1,100– 1,125 | Rusak ringan | Terdapat retakan pada dinding saluran serta banyak sedimen yang menutupi saluran |

| | <p>STA ± 1100– 1125</p> <p>Rusak ringan</p> <p>Terdapat retakan pada dinding saluran serta banyak sedimen yang menutupi saluran</p> |

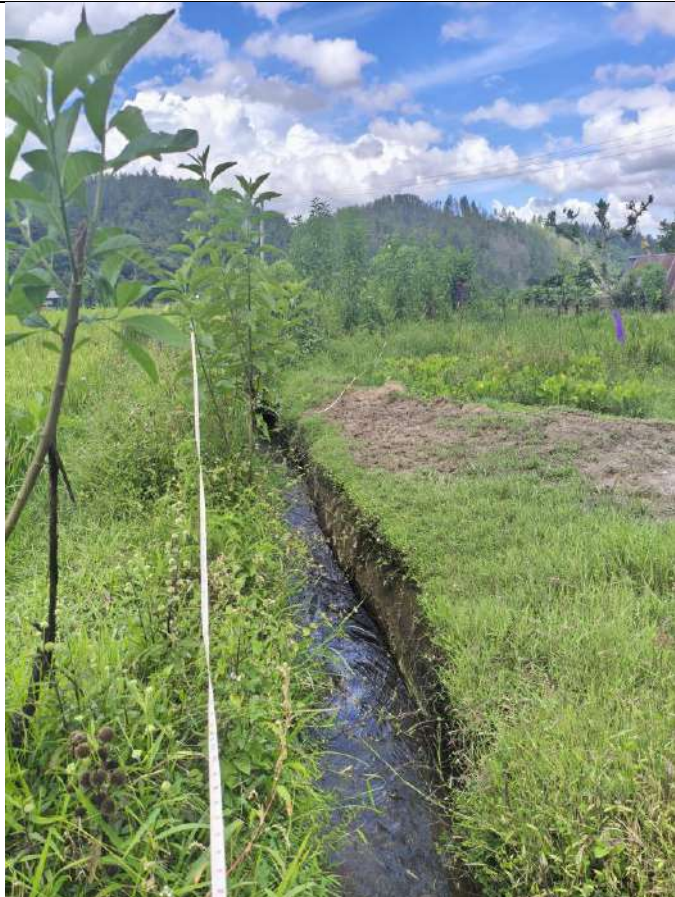
| Patok per 25 m | Kondisi Saluran | Keterangan |
|---|---|---|
| STA $\pm$ 1,125– 1,150 | Rusak ringan | Banyak sedimen yang menutupi saluran |

| | <p>STA ± 1125– 1150</p> <p>Rusak ringan</p> <p>Banyak sedimen yang menutupi saluran</p> |

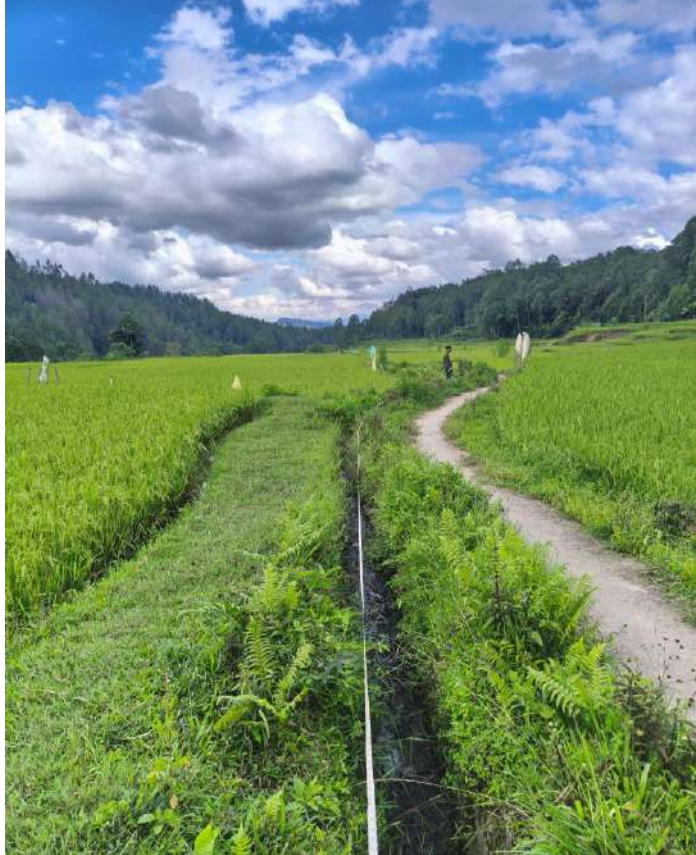
| Patok per 25 m | Kondisi Saluran | Keterangan |
|---|---|---|
| STA $\pm$ 1,150– 1,175 | Rusak ringan | Banyak sedimen serta tumbuh rumput pada dinding saluran |

| | <p>STA ± 1150– 1175</p> <p>Rusak ringan</p> <p>Banyak sedimen serta tumbuh rumput pada dinding saluran</p> |

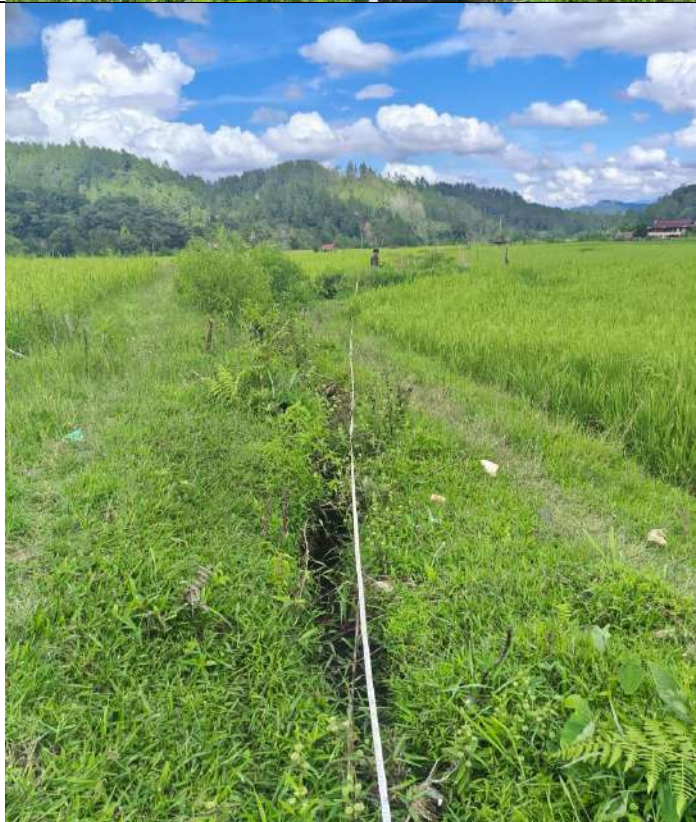
| Patok per 25 m | Kondisi Saluran | Keterangan |
|---|---|---|
| STA $\pm$ 1,175– 1,200 | Rusak berat | Saluran tertutupi oleh sedimen dan tumbuh rumput pada saluran serta terdapat kerusakan pada dinding saluran |

| | <p>STA ± 1175– 1200</p> <p>Rusak berat</p> <p>Saluran tertutup oleh sedimen dan tumbuh rumput yang menutupi saluran serta terdapat kerusakan pada dinding saluran</p> |

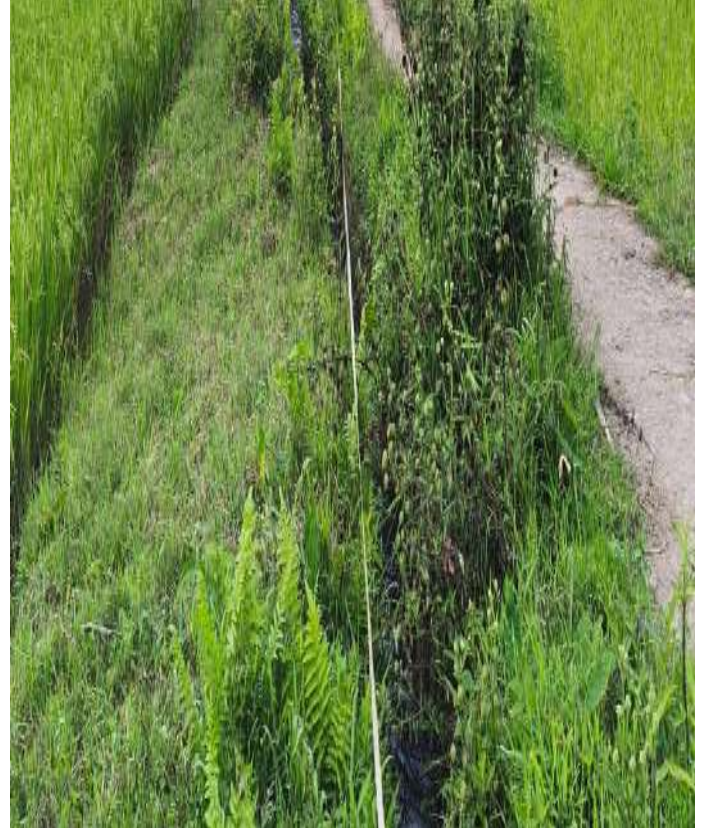
| Patok per 25 m | Kondisi Saluran | Keterangan |
|---|---|---|
| STA $\pm$ 1,200– 1,220 | Rusak ringan | Banyak sedimen serta tumbuh rumput pada dinding saluran |

| | <p>STA ± 1200– 1230</p> <p>Rusak ringan</p> <p>Banyak sedimen serta tumbuh rumput pada dinding saluran</p> |
