## LAMPIRAN

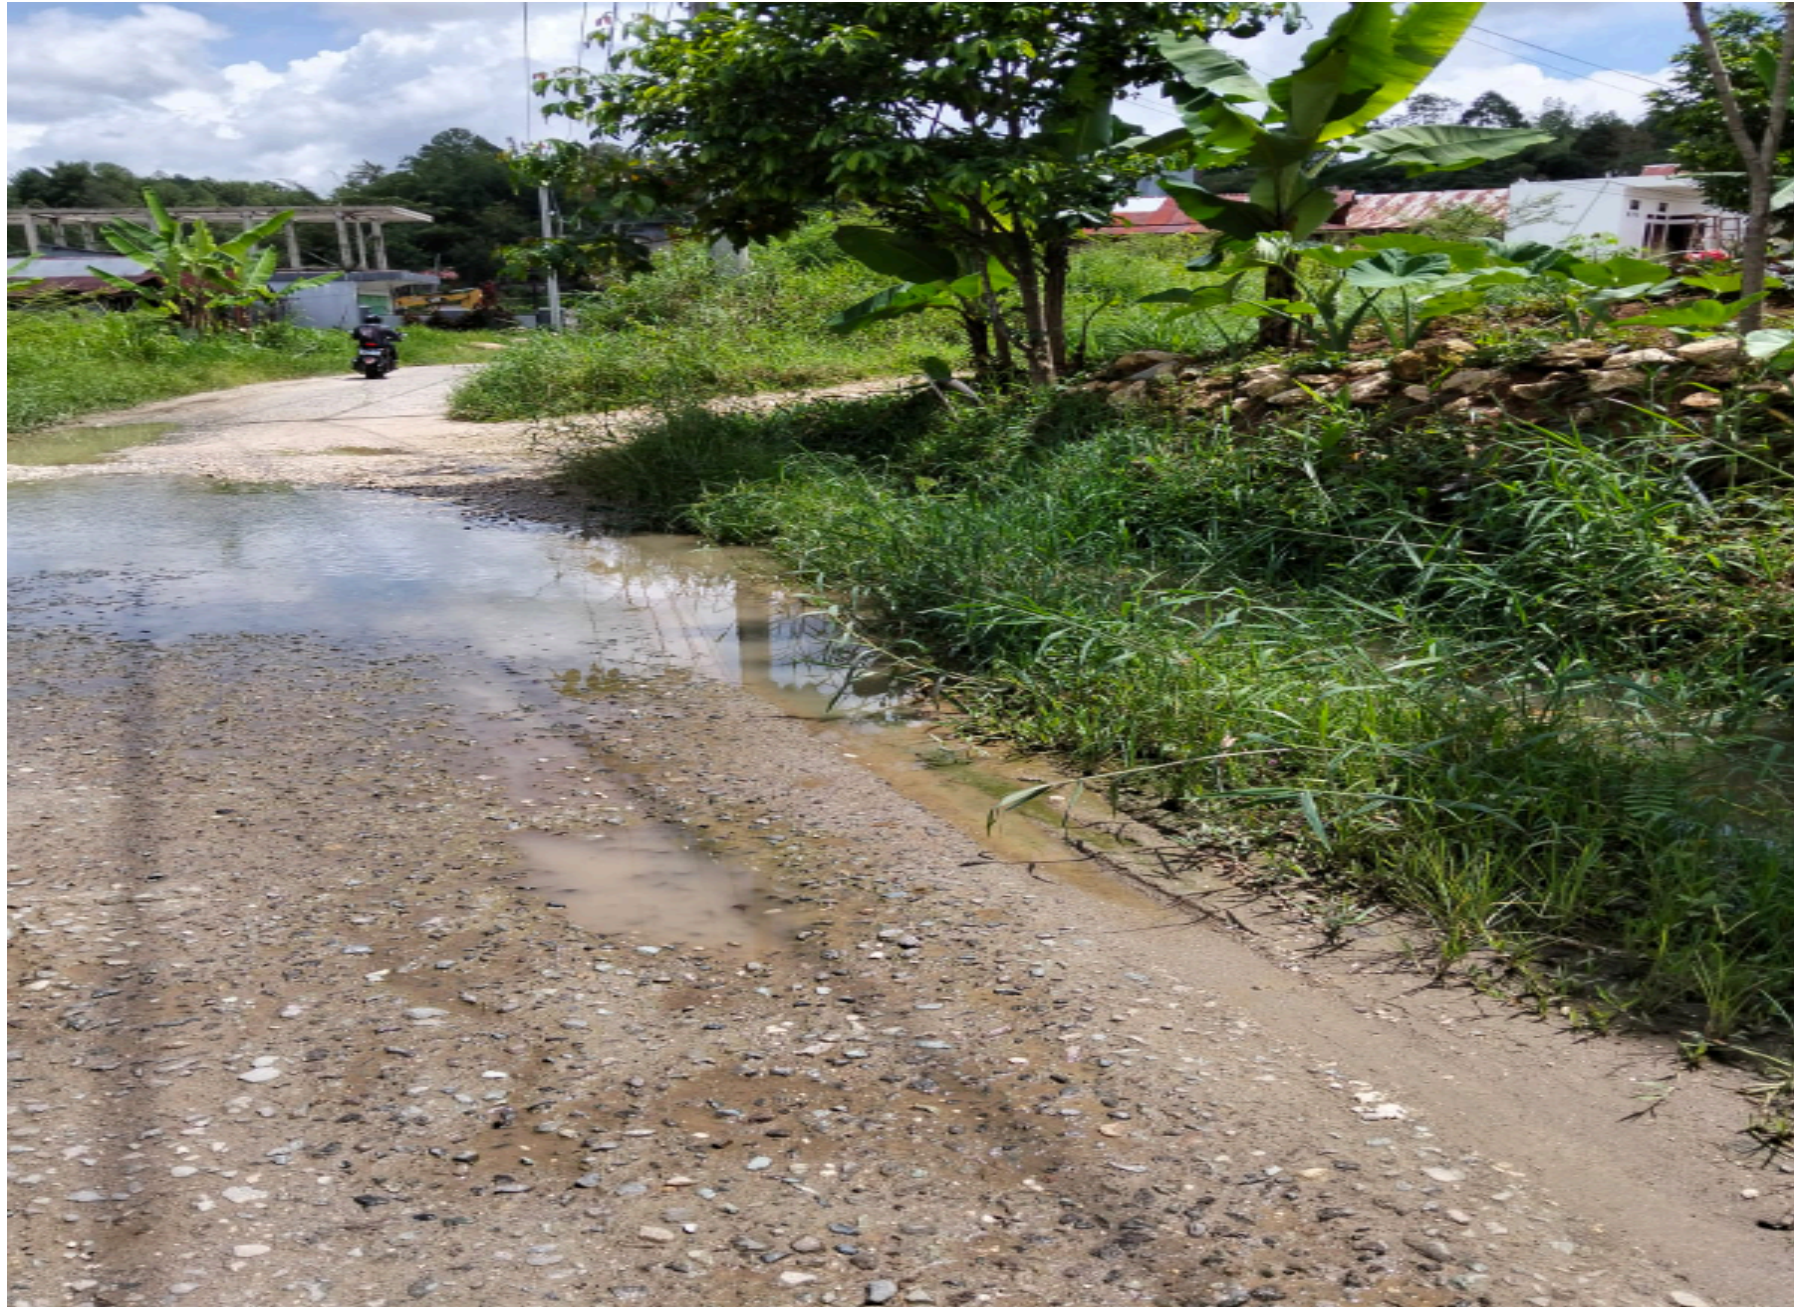
Lokasi Genangan Air Akibat Kondisi Eksisting Yang Tidak Memedai
