# LAMPIRAN

**Lampiran 1: Dokumentasi Survei Kondisi Perkerasan Jalan**  
**(1 dari 5)**

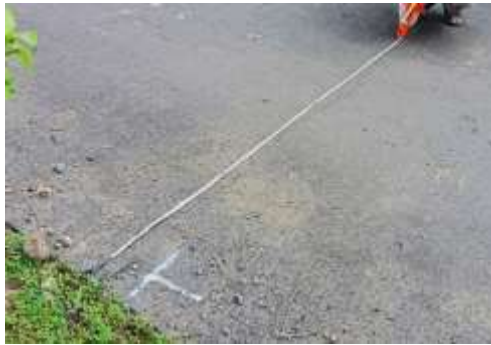
STA 2+800 – 2+900 (Segmen 1)

**Linear Cracking (m)**

Panjang kerusakan: 1,82 m

Tingkat kerusakan: *Low*

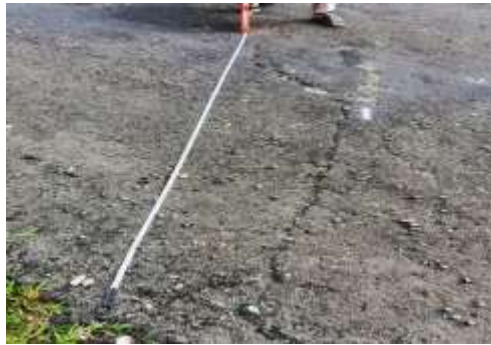
**STA 2+900 – 3+000 (Segmen 2)**

***Linear Cracking (m)***

Panjang kerusakan: 2,60 m  
Tingkat kerusakan: *Low*

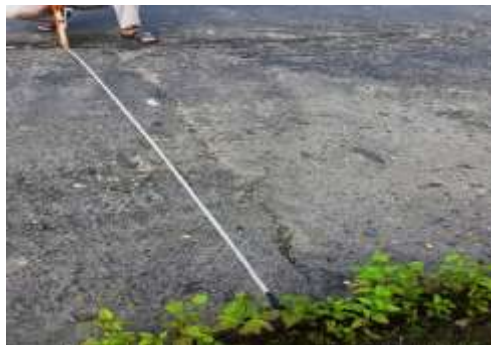
Panjang kerusakan: 2,50 m  
Tingkat kerusakan: *Low*

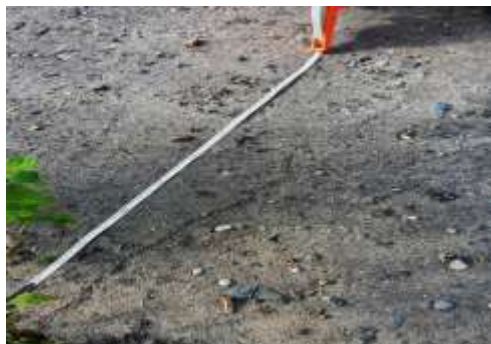
***Shrinkage Crack***

Panjang kerusakan: 0,92 m

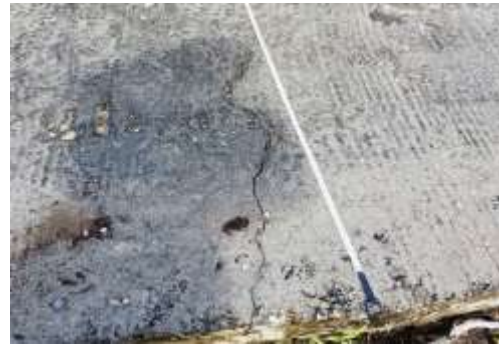
***Shrinkage Crack (m)***

Panjang kerusakan: 0,80 m

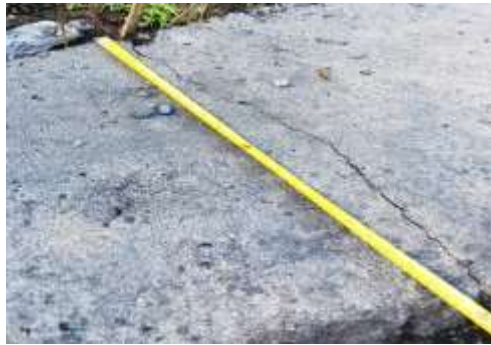
STA 3+400 – 3+500 (Segmen 7)

***Shrinkage Crack (m)***

Panjang kerusakan: 0,60 m

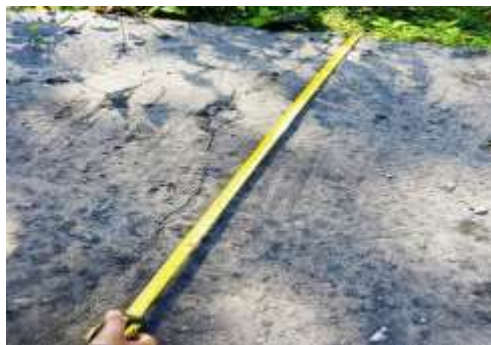
Panjang kerusakan: 0,91 m

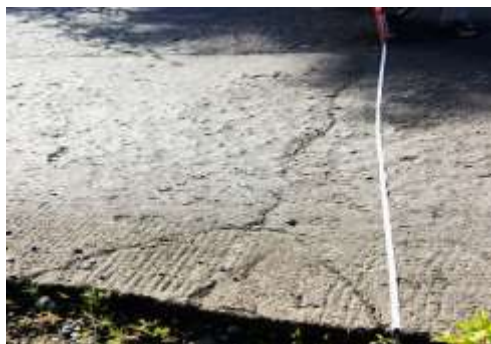
***Linear Cracking (m)***

Panjang kerusakan: 2,07 m

Tingkat kerusakan: *Low*

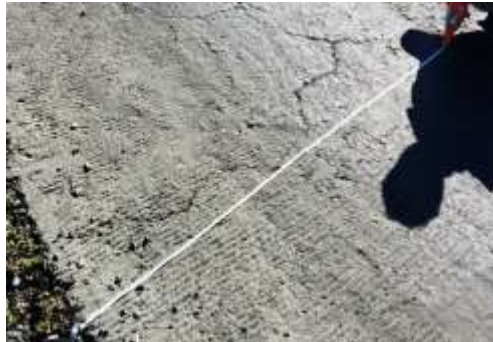
***Linear Cracking (m)***

Panjang kerusakan: 1,61 m

Tingkat kerusakan: *Low*

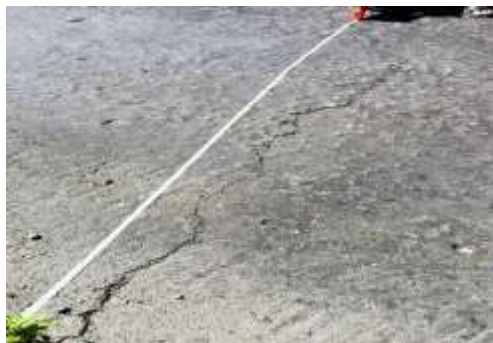
***Linear Cracking (m)***

Panjang kerusakan: 2,22 m

Tingkat kerusakan: *Low*

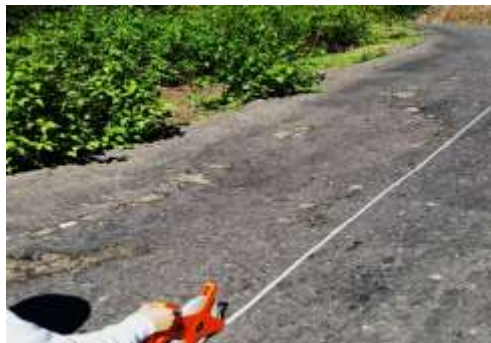
**STA 3+600 – 3+700 (Segmen 9)**

***Lane/Shoulder Drop Off (m)***

Panjang kerusakan: 2,91 m  
Tingkat kerusakan: *Medium*

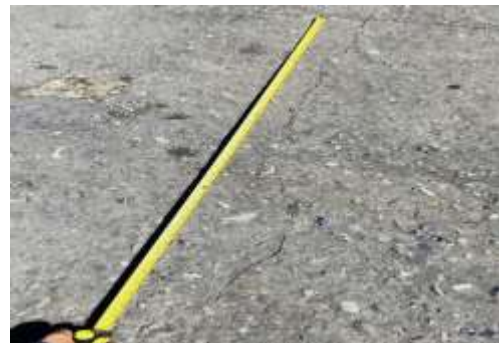
***Shrinkage Crack (m)***

Panjang kerusakan: 1,20 m

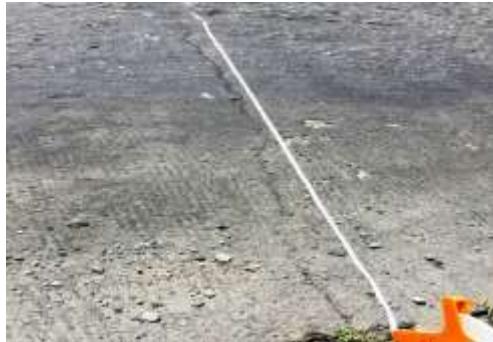
***Linear Cracking (m)***

Panjang kerusakan: 2,04 m

Tingkat kerusakan: *Low*

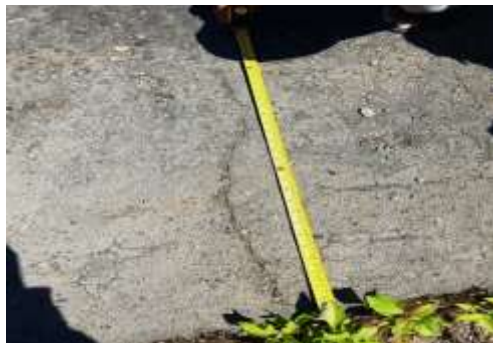
***Shrinkage Crack (m)***

Panjang kerusakan: 0,62 m

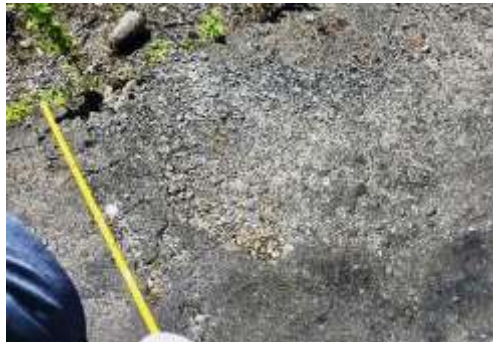
**STA 3+800 – 3+900 (Segmen 11)**

***Scaling, Map Cracking (m²)***

Luas kerusakan: 0,56 m²

Tingkat kerusakan: *Low*

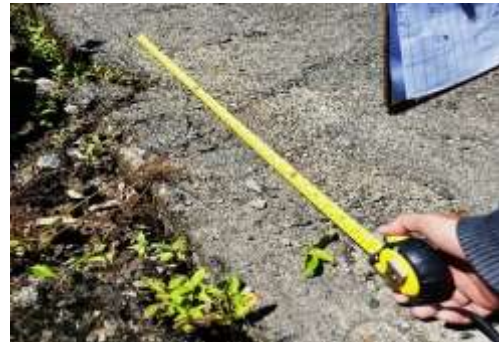
***Spalling Joint (m²)***

Luas kerusakan: 0,52x0,19 m

Tingkat kerusakan: *Low*

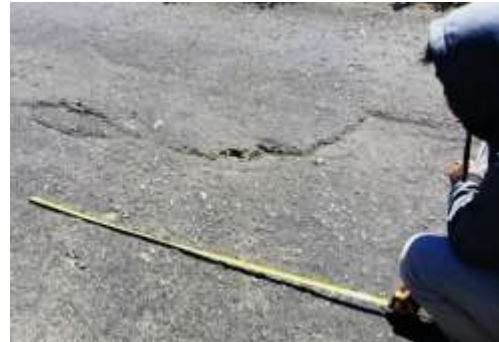
Panjang kerusakan: 1,31 m  
Tingkat kerusakan: *Low*

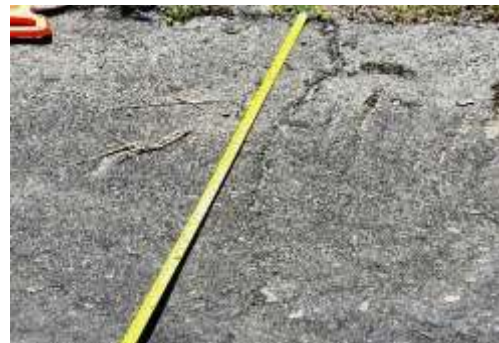
Panjang kerusakan: 0,95 m

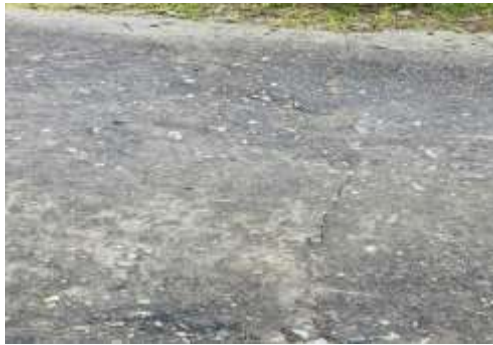
STA 3+900 – 4+000 (Segmen 12)

*Linear Cracking (m)*

Panjang kerusakan: 1,95 m

Tingkat kerusakan: *Low*

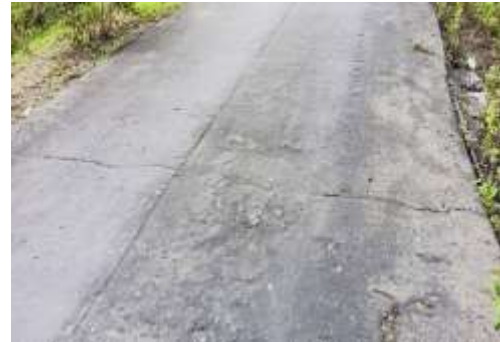
Panjang kerusakan: 4 m  
Tingkat kerusakan: *Low*

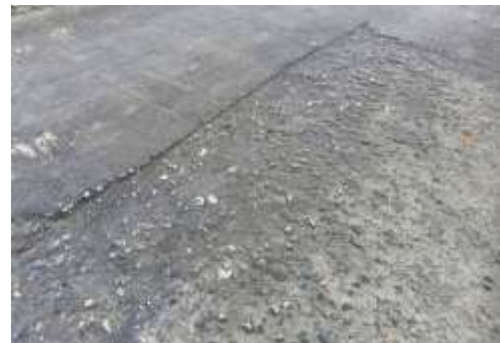
***Faulting (m)***

Panjang kerusakan: 3,21 m  
Tingkat kerusakan: *Low*

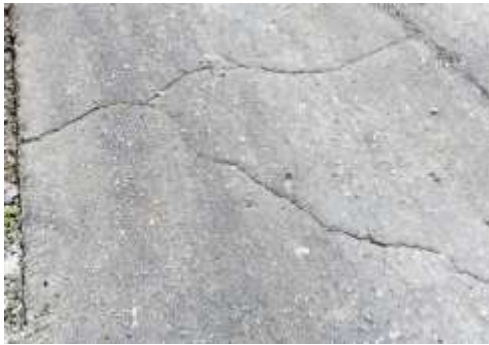
#### STA 4+000 – 4+100 (Segmen 13)

##### *Linear Cracking* (m<sup>2</sup>)

Panjang kerusakan: 2,20 m

Tingkat kerusakan: *Low*

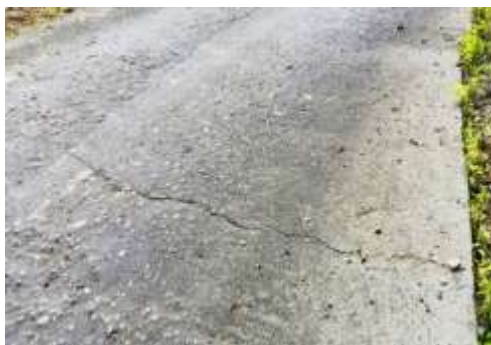
**STA 4+200 – 4+300 (Segmen 15)**

***Linear Cracking (m)***

Panjang kerusakan: 2,30 m  
Tingkat kerusakan: *Low*

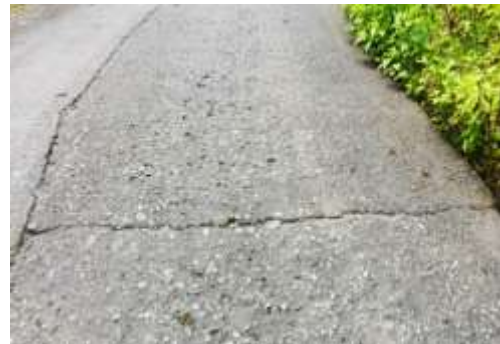
Panjang kerusakan: 2,12 m  
Tingkat kerusakan: *Low*

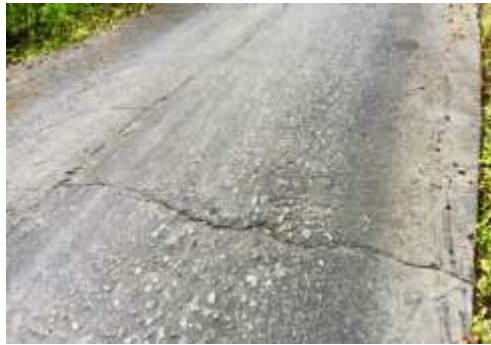
**STA 4+300 – 4+400 (Segmen 16)**

***Linear Cracking (m)***

Panjang kerusakan: 2,05 m  
Tingkat kerusakan: *Low*

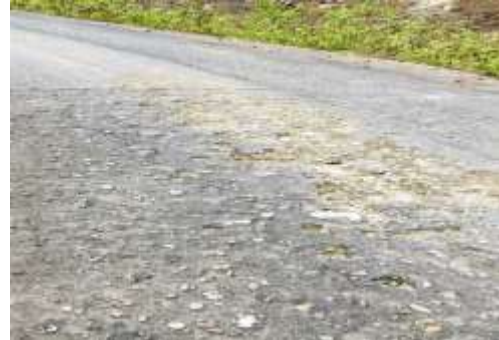
Luas kerusakan: 5,29 m<sup>2</sup>

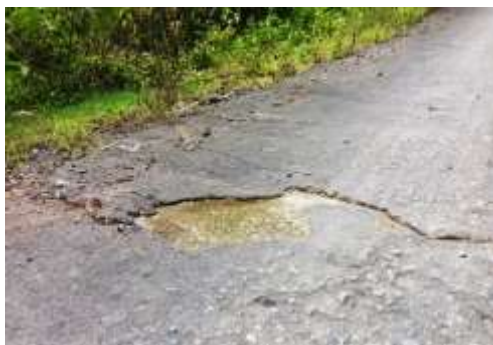
***Faulting (m)***

Panjang kerusakan: 2,08 m  
Tingkat kerusakan: *Low*

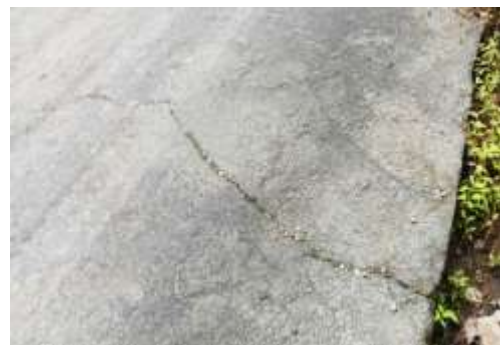
***Shrinkage Crack (m)***

Panjang kerusakan: 0,99 m

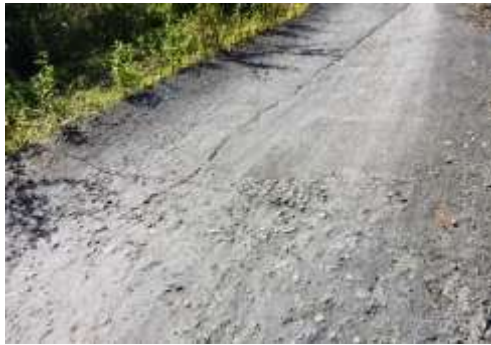
**STA 4+500 – 4+600 (Segmen 18)**

***Linear Cracking (m)***

Panjang kerusakan: 4 m  
Tingkat kerusakan: *Low*

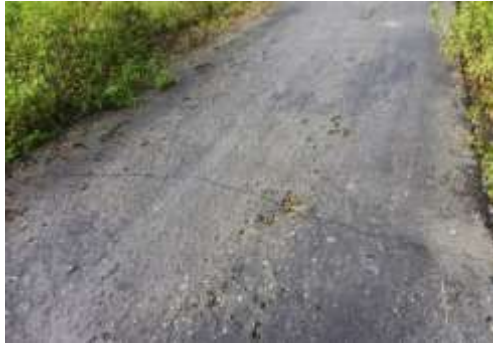
***Linear Cracking (m)***

Panjang kerusakan: 4 m  
Tingkat kerusakan: *Low*

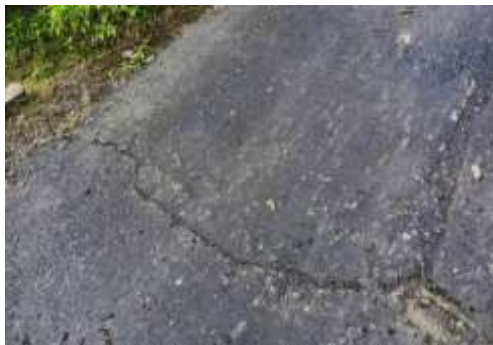
Panjang kerusakan: 2 m  
Tingkat kerusakan: *Low*

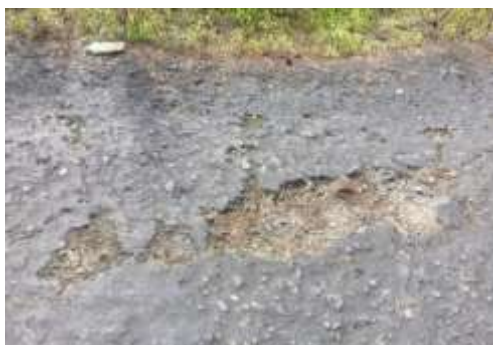
***Scaling, Map Cracking (m<sup>2</sup>)***

Luas kerusakan: 0,88 m<sup>2</sup>  
Tingkat kerusakan: *Low*

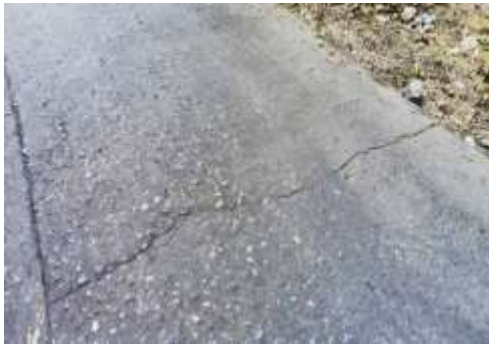
**STA 4+700 – 4+800 (Segmen 20)**

***Linear Cracking (m)***

Panjang kerusakan: 2,11 m  
Tingkat kerusakan: *Low*

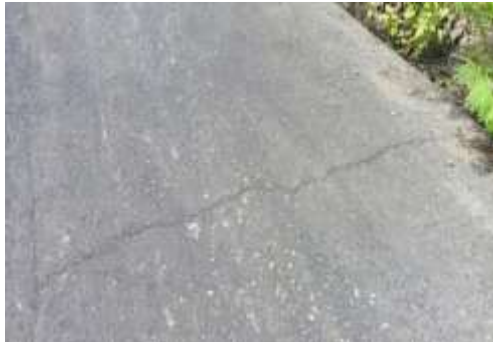
***Linear Cracking (m)***

Panjang kerusakan: 2,09 m  
Tingkat kerusakan: *Low*

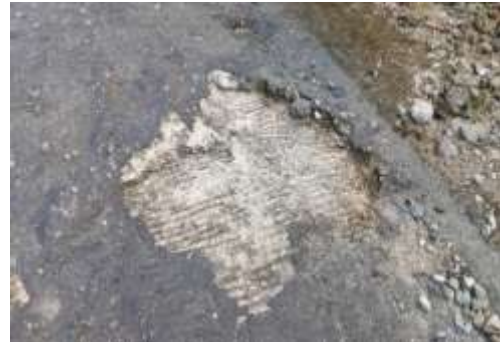
***Scaling, Map Cracking (m<sup>2</sup>)***

Luas kerusakan: 0,14 m<sup>2</sup>  
Tingkat kerusakan: *Low*

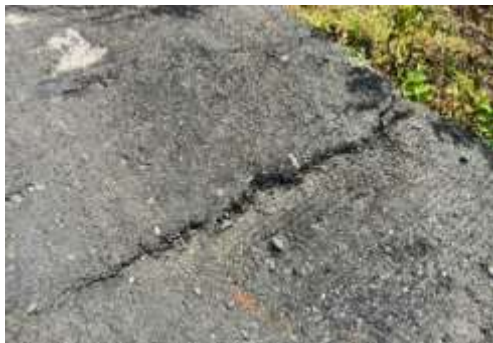
**STA 4+800 – 4+900 (Segmen 21)**

***Lane/Shoulder Drop Off (m)***

Panjang kerusakan: 0,90 m  
Tingkat kerusakan: *Low*

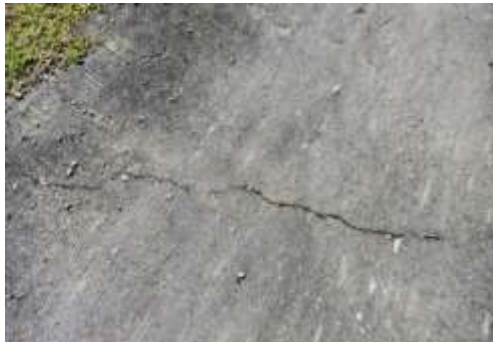
***Linear Cracking (m)***

Panjang kerusakan: 1,30 m  
Tingkat kerusakan: *Low*

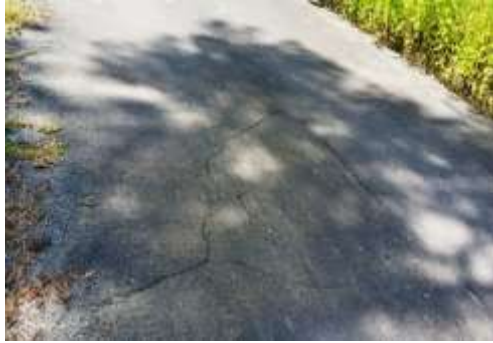
***Linear Cracking (m)***

Panjang kerusakan: 4,20 m  
Tingkat kerusakan: *Low*)

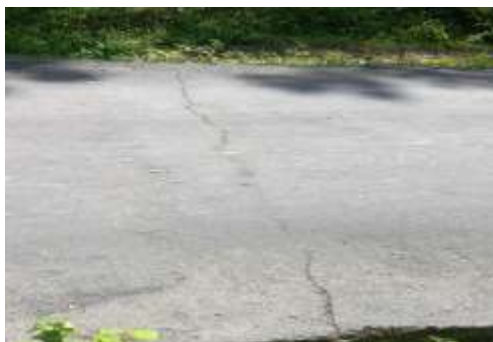
**STA 4+900 – 5+000 (Segmen 22)**

***Linear Cracking (m)***

Panjang kerusakan: 4 m  
Tingkat kerusakan: *Low*

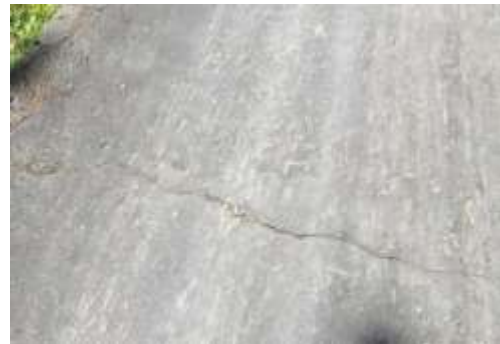
Panjang kerusakan: 1,44 m  
Tingkat kerusakan: *Low*

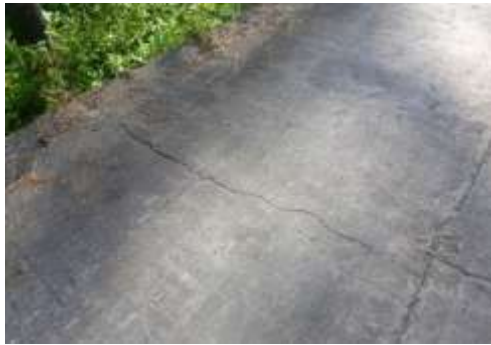
5+000 – 5+100 (Segmen 23)

#### ***Linear Cracking (m)***

Panjang kerusakan: 2,10 m

Tingkat kerusakan: *Low*

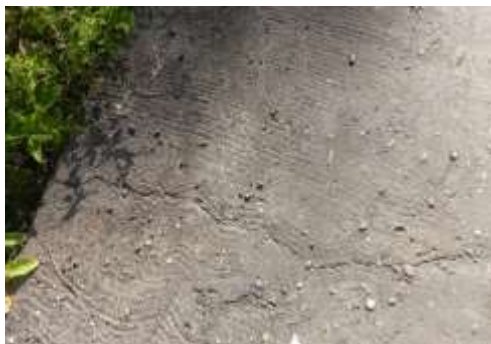
#### ***Shrinkage Crack (m)***

Panjang kerusakan: 0,96 m

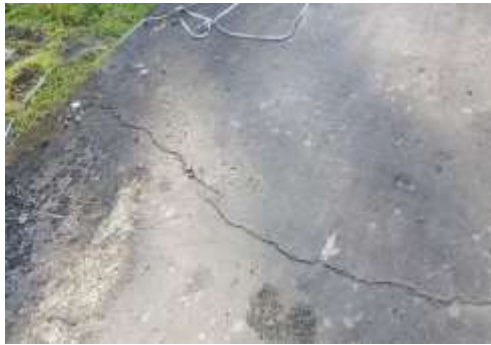
STA 5+100 – 5+200 (Segmen 24)

*Linear Cracking (m)*

Panjang kerusakan: 2,10 m

Tingkat kerusakan: *Low*

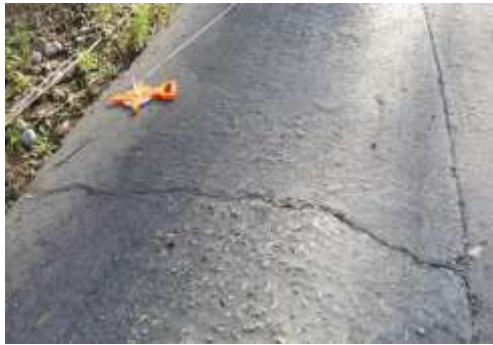
STA 5+200 – 5+300 (Segmen 25)

*Linear Cracking (m)*

Panjang kerusakan: 2,05 m

Tingkat kerusakan: *Low*

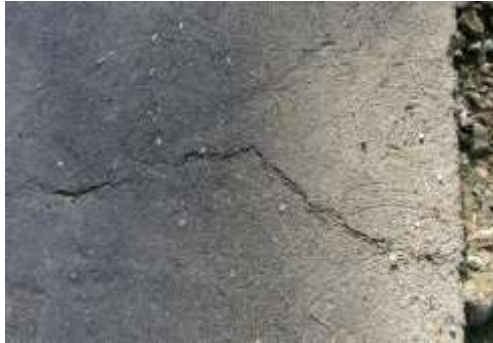
#### ***Shrinkage Cracks (m)***

Panjang kerusakan: 0,99 m

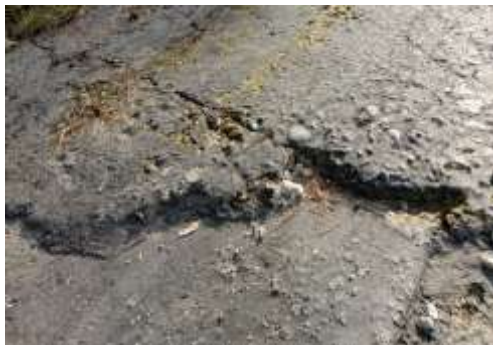
#### ***Faulting (m)***

Panjang kerusakan: 1,09 m  
Tingkat kerusakan: *High*

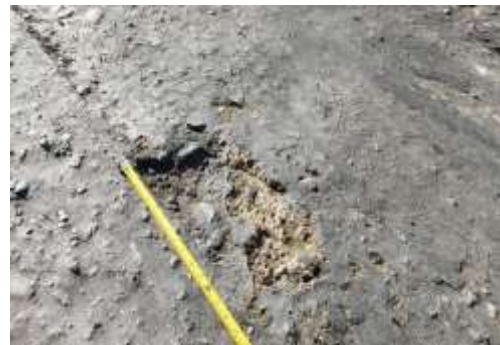
#### ***Spalling Joint (m²)***

Luas kerusakan: 0,14 m<sup>2</sup>  
Tingkat kerusakan: *High*

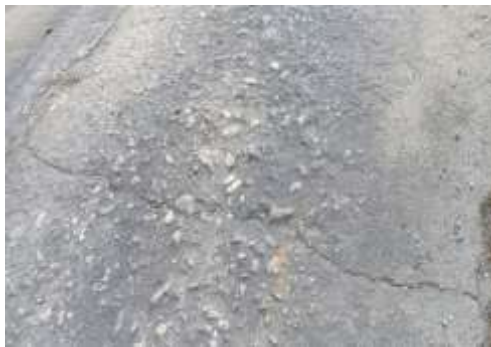
STA 5+300 – 5+400 (Segmen 26)

**Linear Cracking (m)**

Panjang kerusakan: 2,09 m  
Tingkat kerusakan: *Low*

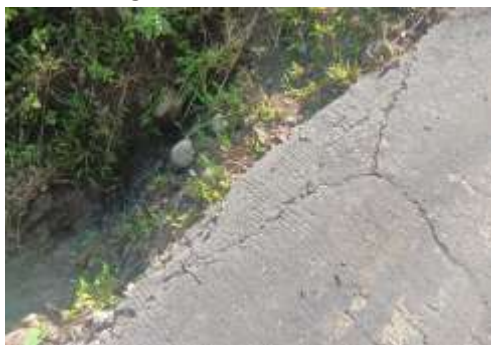
Panjang kerusakan: 1,67 m  
Tingkat kerusakan: *Low*

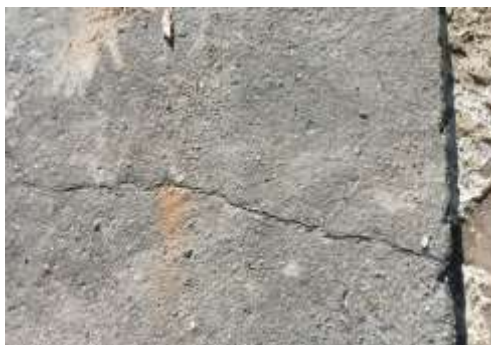
**Shrinkage Crack (m)**

Panjang kerusakan: 0,57 m

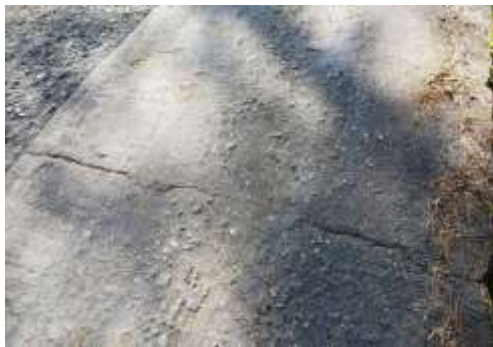
STA 5+500 – 5+600 (Segmen 27)

**Linear Cracking (m)**

Panjang kerusakan: 2,10 m  
Tingkat kerusakan: *Low*

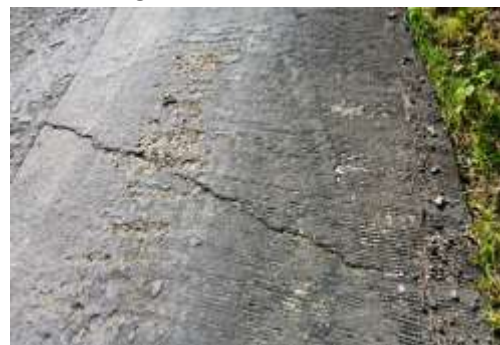
Panjang kerusakan: 2,21 m  
tingkat kerusakan: *Low*

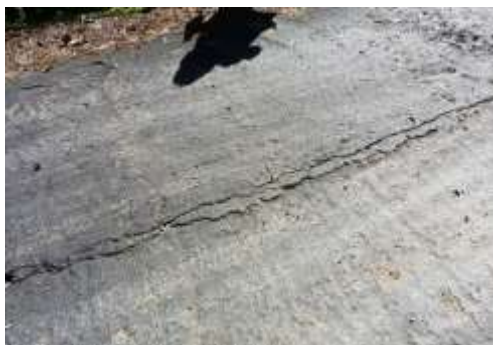
**Spalling Joint (m<sup>2</sup>)**

Luas keursakan: 0,37 m<sup>2</sup>  
Tingkat kerusakan: (*Medium*)

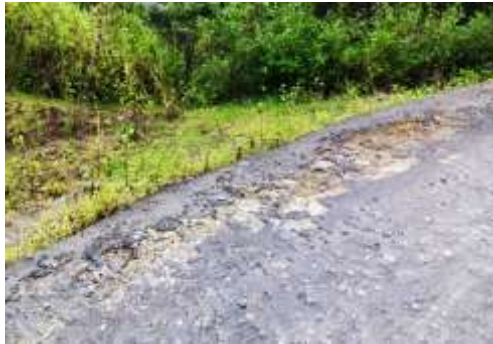
STA 5+600 – 5+700 (Segmen 28)

**Scaling, Map Cracking (m<sup>2</sup>)**

Luas kerusakan: 3,14 m<sup>2</sup>

Tingkat kerusakan: *Low*

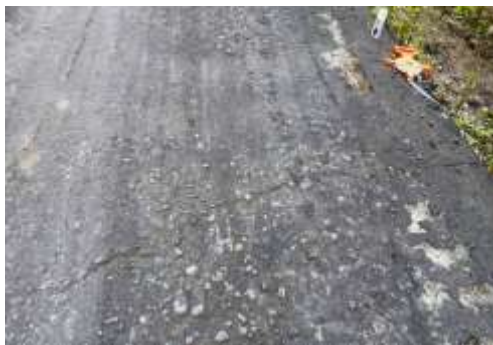
**Linear Cracking**

Panjang kerusakan: 2,09 m

Tingkat kerusakan: *Low*

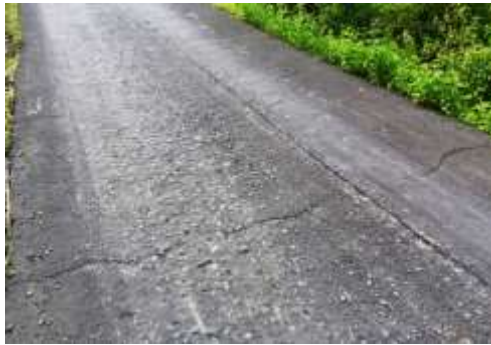
STA 5+700 – 5+800 (Segmen 29)

*Linear Cracking (m)*

Panjang kerusakan: 4 m

Tingkat kerusakan: *Low*

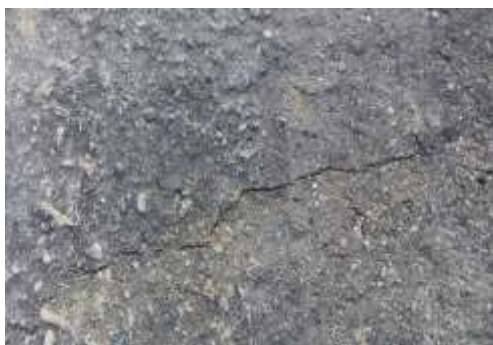
#### ***Shrinkage Crack (m)***

Panjang kerusakan: 0,76 m

Tingkat kerusakan: *Low*

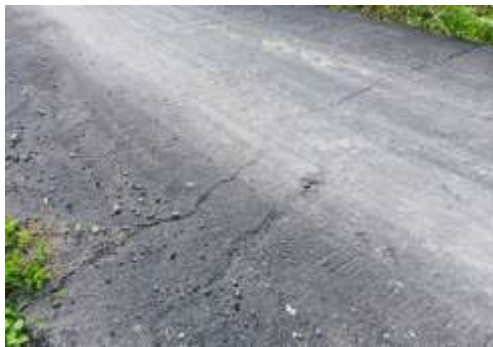
#### STA 5+800 – 5+900 (Segmen 30)

##### *Linear Cracking (m)*

Panjang kerusakan: 4 m  
Tingkat kerusakan: *Low*

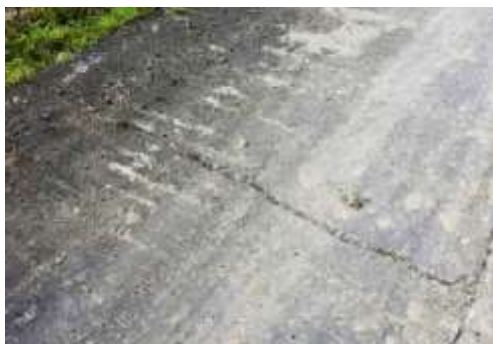
#### STA 5+900 – 6+000 (Segmen 31)

##### *Linear Cracking (m)*

Panjang kerusakan: 2,05 m  
Tingkat kerusakan: *Low*

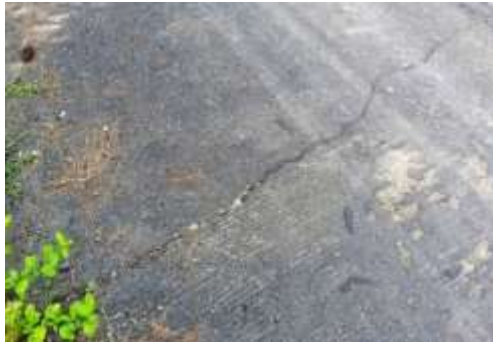
***Linear Cracking (m)***

Panjang kerusakan: 2,08 m  
Tingkat kerusakan: *Low*

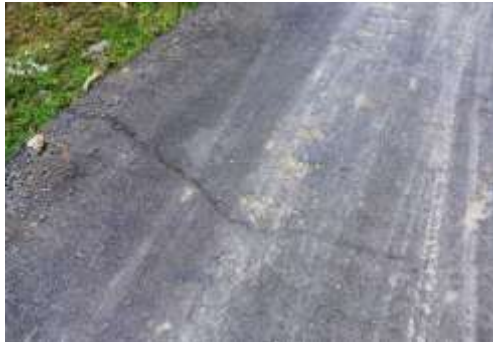
***Linear Cracking (m)***

Panjang kerusakan: 2,20 m  
Tingkat kerusakan: *Low*

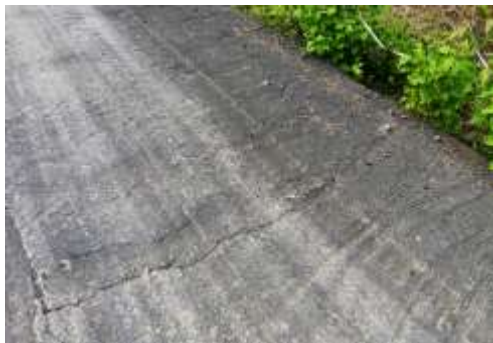
**STA 6+000 – 6+100 (Segmen 32)**

***Linear Cracking (m)***

Panjang kerusakan: 2,10 m  
Tingkat kerusakan: *Low*

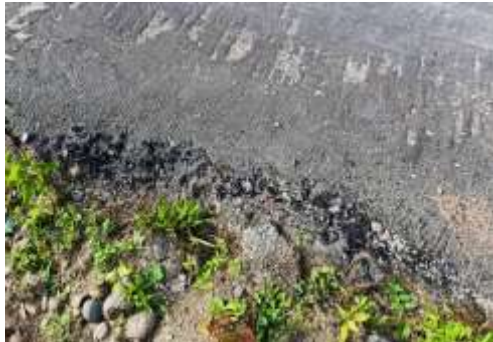
***Spalling Joint (m<sup>2</sup>)***

Luas kerusakan: 0,28 m<sup>2</sup>

Tingkat kerusakan: *High*

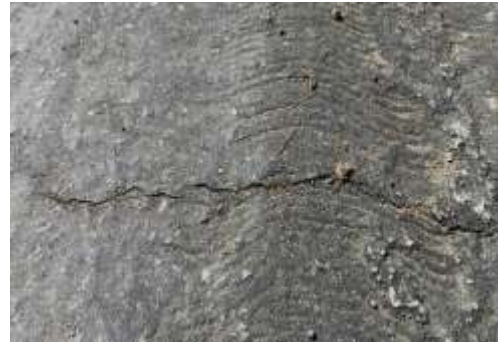
***Shrinkage Crack (m)***

Panjang kerusakan: 0,54 m

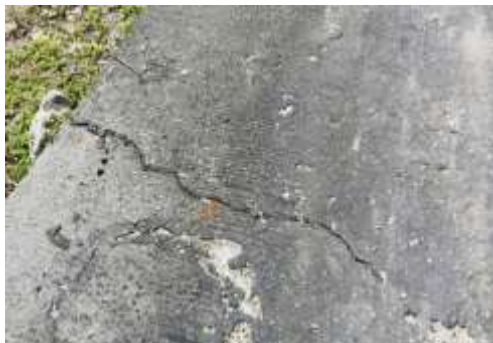
**STA 6+100 – 6+200 (Segmen 33)**

***Shrinkage Crack (m)***

Panjang kerusakan: 1 m

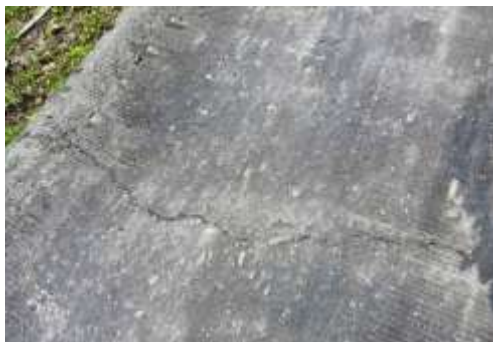
***Linear Cracking (m)***

Panjang kerusakan: 2,02 m

Tingkat kerusakan: *Low*

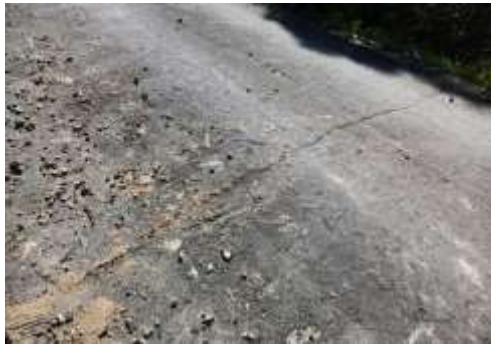
**STA 6+200 – 6+300 (Segmen 34)**

***Linear Cracking (m)***

Panjang kerusakan: 4 m  
Tingkat kerusakan: *Low*

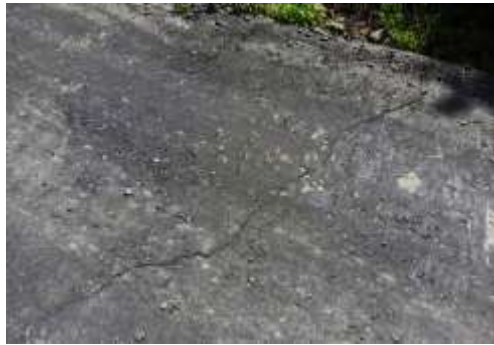
**STA 6+300 – 6+400 (Segmen 35)**

***Linear Cracking (m)***

Panjang kerusakan: 3 m  
Tingkat kerusakan: *Low*

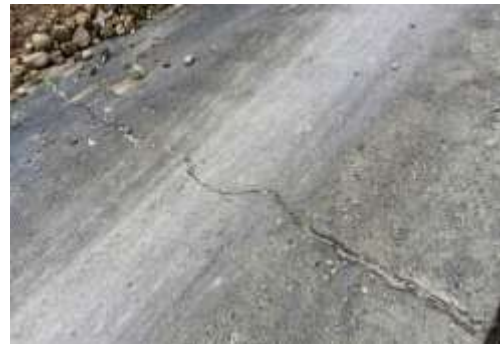
Panjang kerusakan: 4 m  
Tingkat kerusakan: *Low*
