Kondisi Saluran Irigasi Wai Dalle'

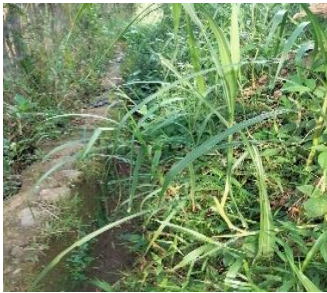
Terdapat penumpukan sedimentasi berupa tanah, rumput dan retakan pada saluran maka perlu dilakukan pembersihan tanah dan rumput serta perbaikan dengan pengecoran saluran irigasi yang retak.
26	STA 0+625- 0+650	Buruk

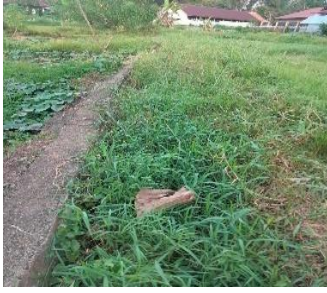
Terdapat penumpukan sedimentasi berupa tanah, rumput dan retakan pada saluran maka perlu dilakukan pembersihan tanah dan rumput serta perbaikan dengan pengecoran saluran irigasi yang retak.
27	STA 0+650- 0+675	Buruk

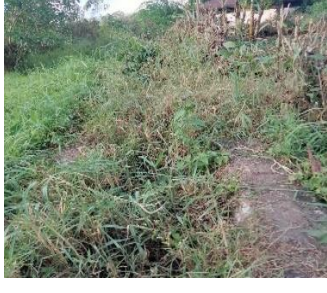
Terdapat penumpukan sedimentasi berupa tanah, rumput dan retakan pada saluran maka perlu dilakukan pembersihan tanah dan rumput serta perbaikan dengan

pengecoran saluran irigasi yang retak.
28	STA 0+675- 0+700	Buruk

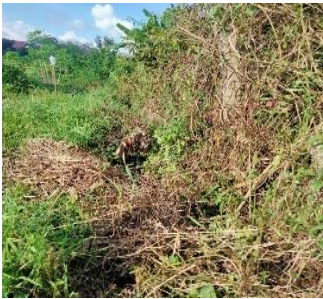
Terdapat penumpukan sedimentasi berupa tanah, rumput dan retakan pada saluran maka perlu dilakukan pembersihan tanah dan rumput serta perbaikan dengan pengecoran saluran irigasi yang retak.
29	STA 0+700- 0+725	Buruk

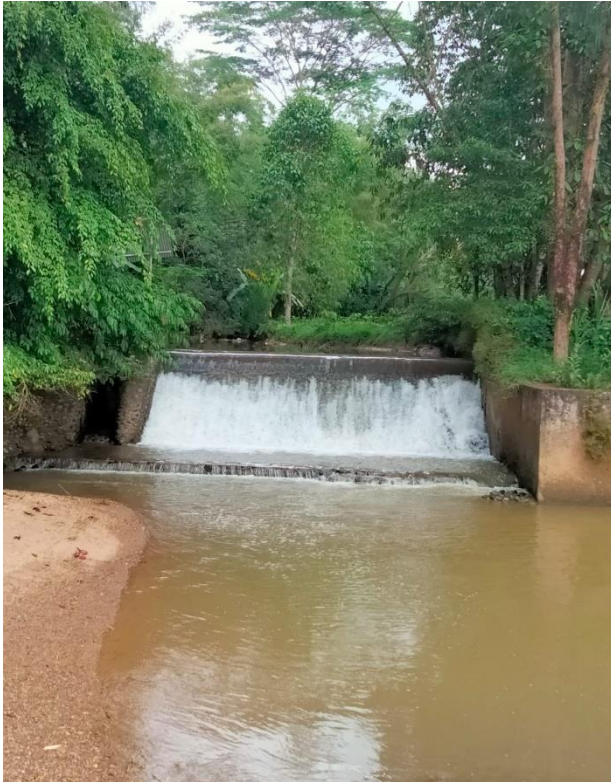
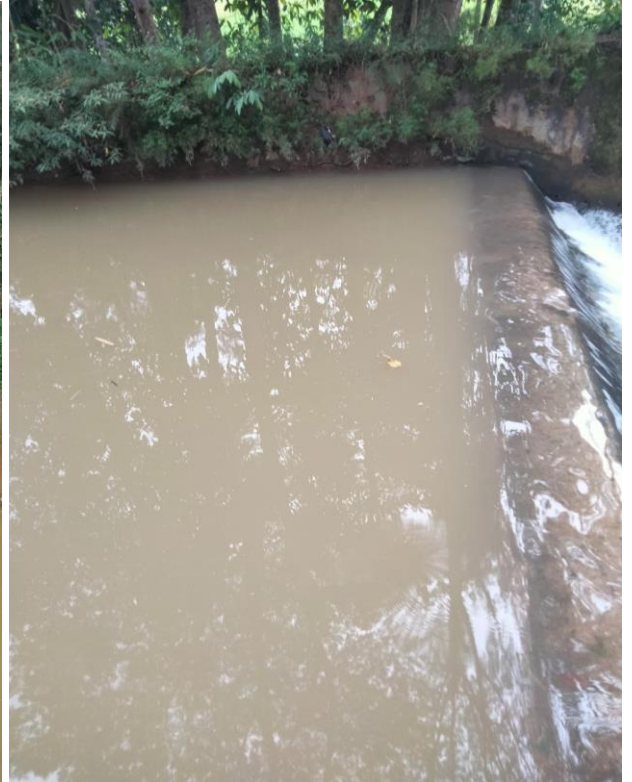
Kondisi bendungan saluran irigasi
(Sumber: dokumentasi penelitian, 2025)

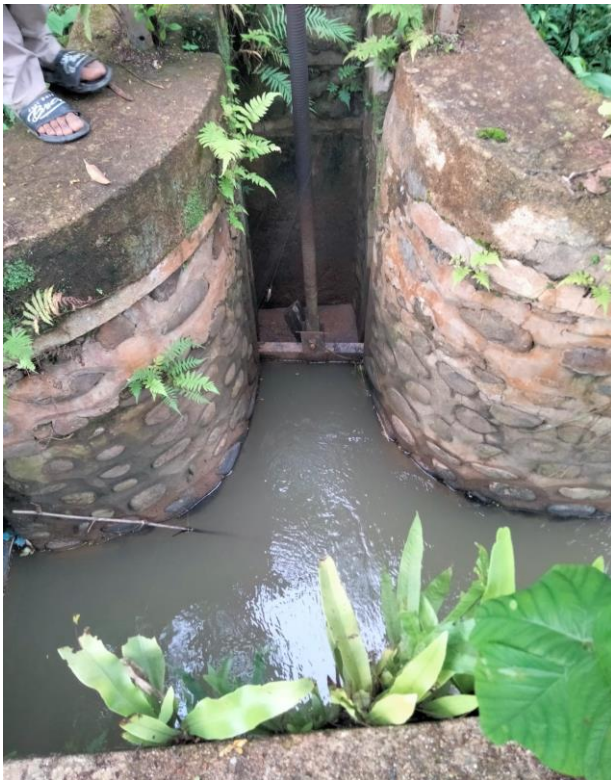
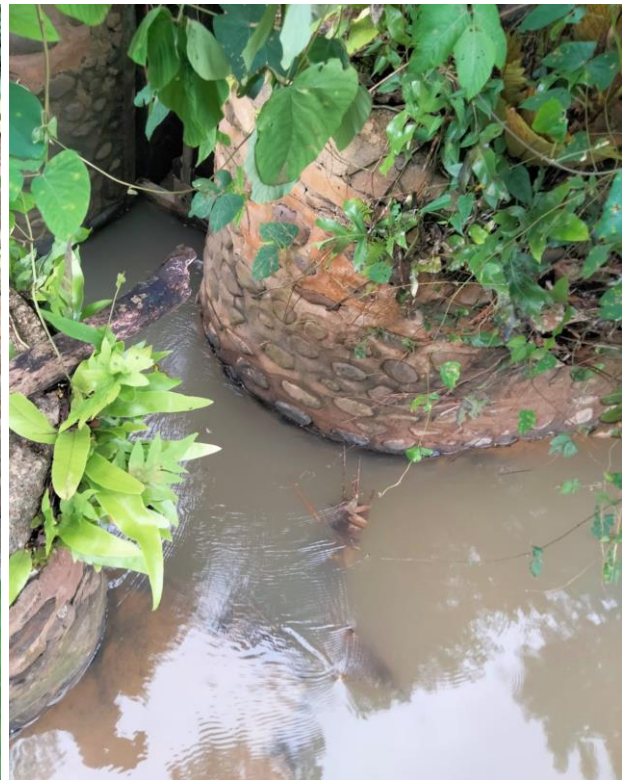
Kondisi pintu saluran irigasi
(Sumber: dokumentasi penelitian, 2025)
