## LAMPIRAN

| Bangunan | Gambar kondisi |

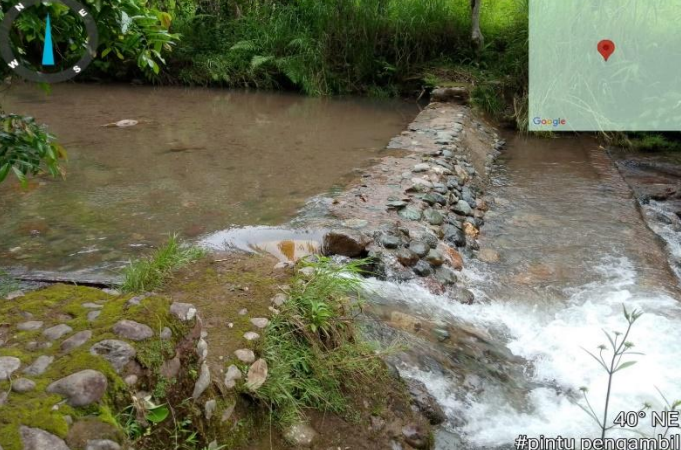
| Bangunan | Gambar kondisi |
|---|---|
| Bendung <ul style="list-style-type: none"> <li>- masih jenis bendung sederhana</li> </ul> | <p>40° NE<br/>#pintu pengambil</p> |

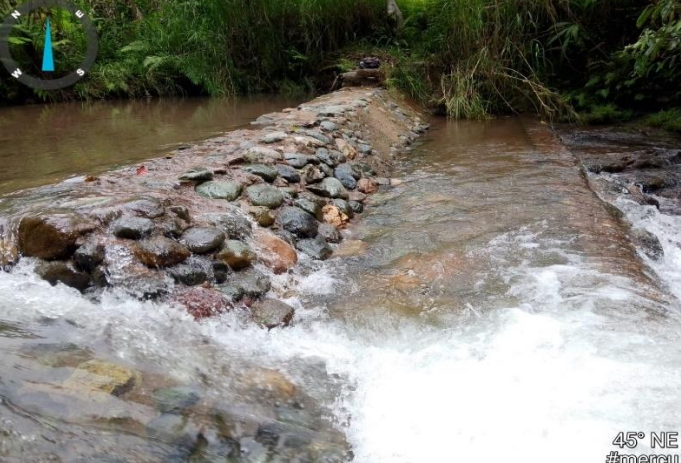
| Bangunan | Gambar kondisi |
|---|---|
| Mercu <ul style="list-style-type: none"> <li>- terjadi kerusakan pada mercu seperti, plesteran keropos dan sebagian sudah jebol</li> </ul> | <p>45° NE<br/>#mercu</p> |

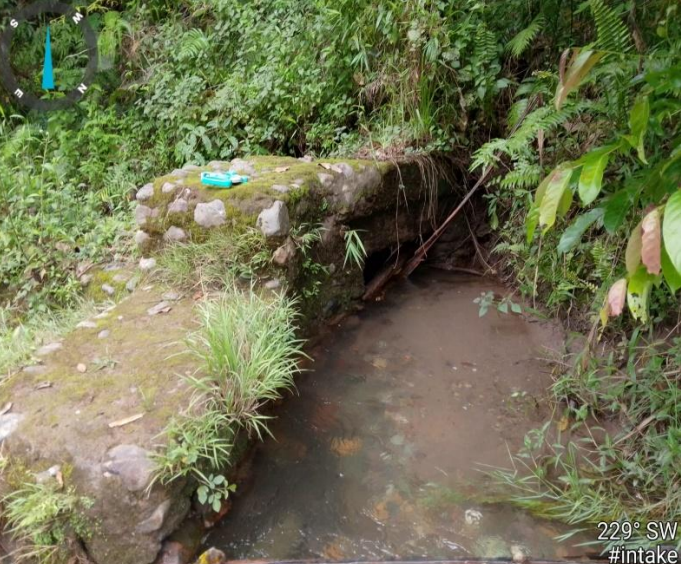
| Bangunan | Gambar kondisi |
|---|---|
| Pintu pengambil <ul style="list-style-type: none"> <li>- Belum berfungsi dengan baik karena tidak mempunyai i pintu pengatur</li> </ul> | <p>229° SW<br/>#intake</p> |

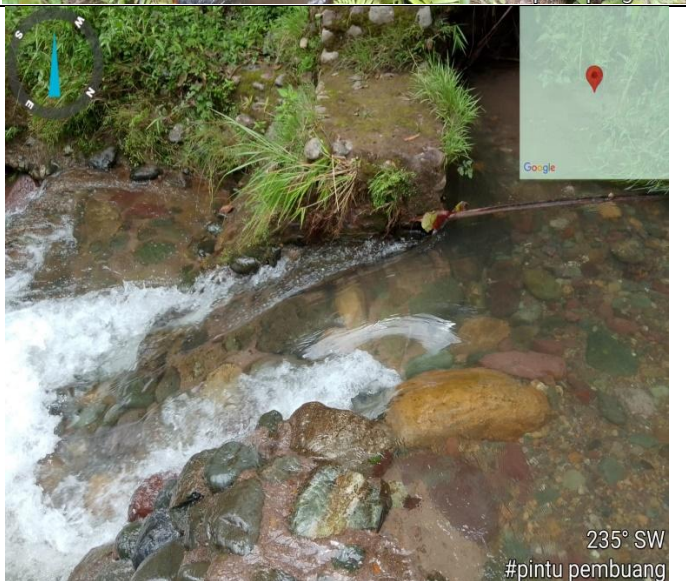
| <p>Pintu pembuang</p> <ul style="list-style-type: none"><li>- Masih sangat sederhana belum adanya pintu pengatur</li></ul> | <p>235° SW<br/>#pintu pembuang</p> |
