LAMPIRAN

A. Hasil Penelitian Pengaruh gerak makan terhadap keausan pahat – Unit Produksi SMK Kristen Tagari .
Kedalaman potong 0,20 mm dan putaran spindle 500 rpm.

B. Data Hasil Penelitian Tentang Pengujian pengaruh putaran spindel terhadap keausan mata pahat pada kedalaman potong 0,20 mm dan gerak makan 0,5 mm/put.

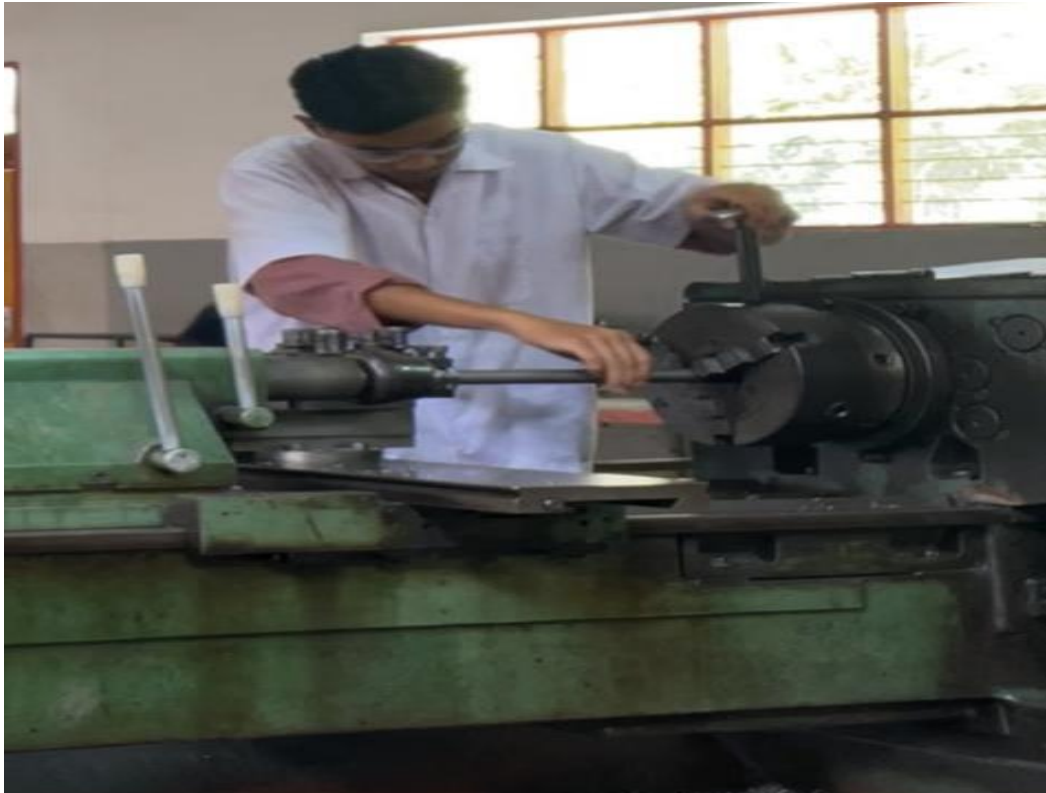
Gambar L. 1: Pemasangan spesimen

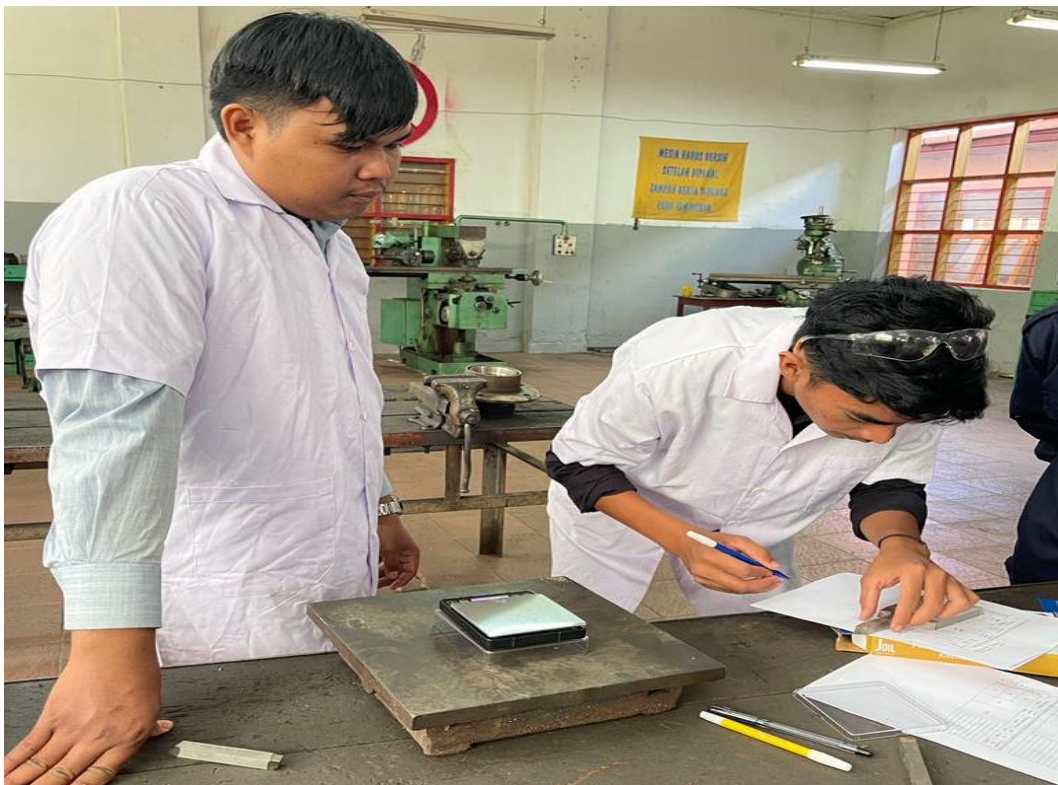
Gambar L. 2: Penimbangan pahat sebelum di lakukan pembubutan

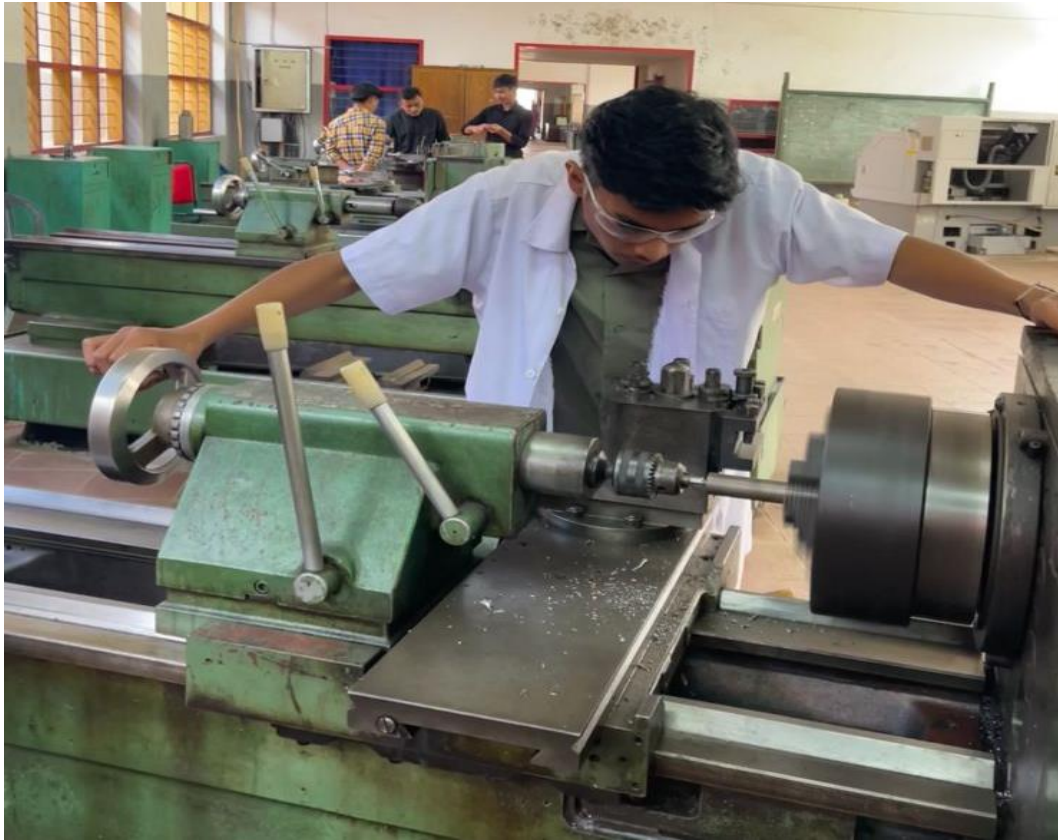
Gambar L. 3: Proses pembubutan spesimen

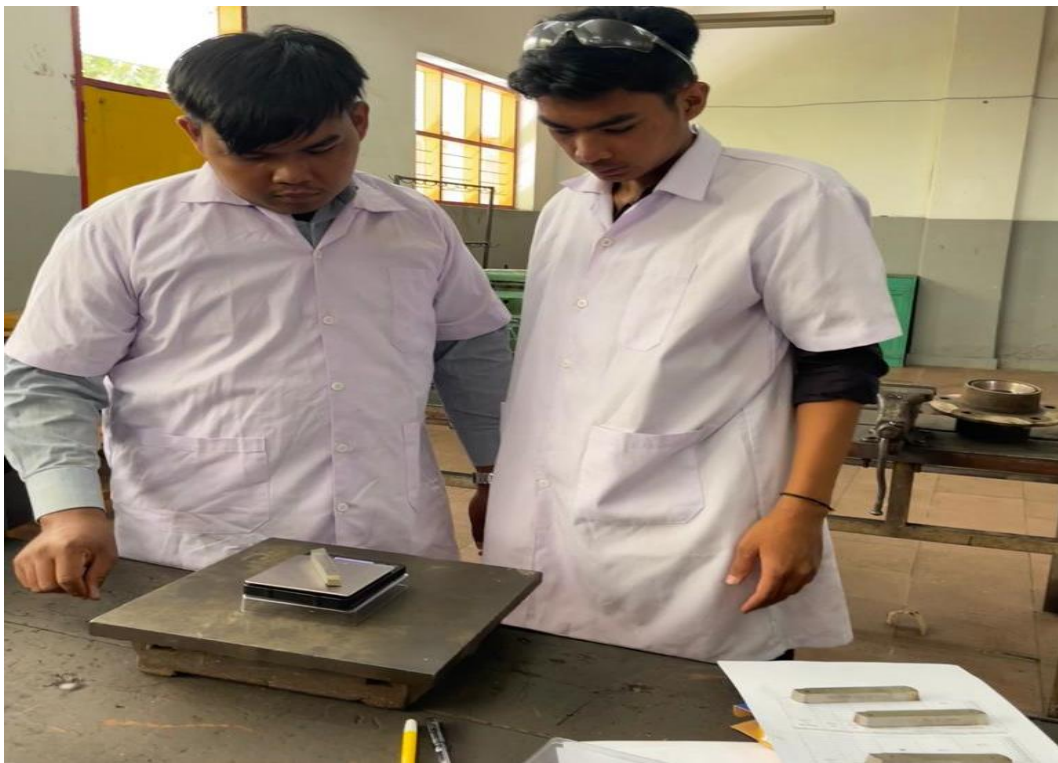
Gambar L. 4: Penimbangan pahat setelah dilakukan pembubutan

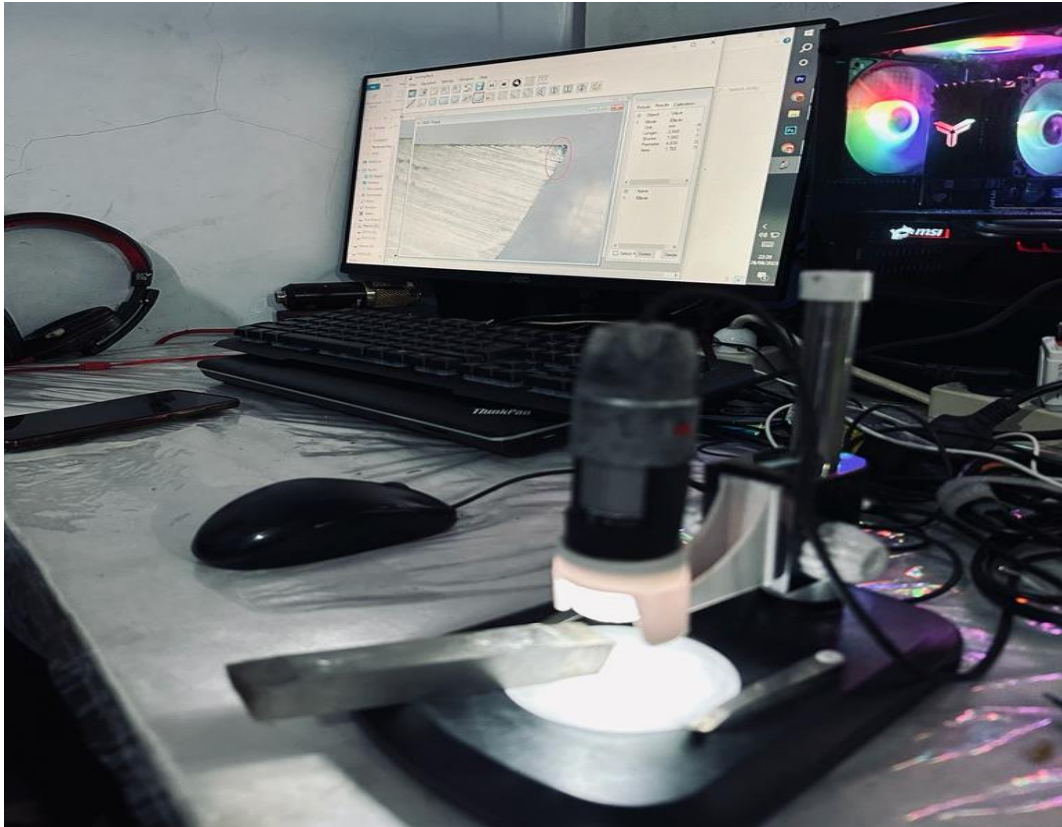
Gambar L. 5: Pengamatan keausan pahat dengan mikroskop

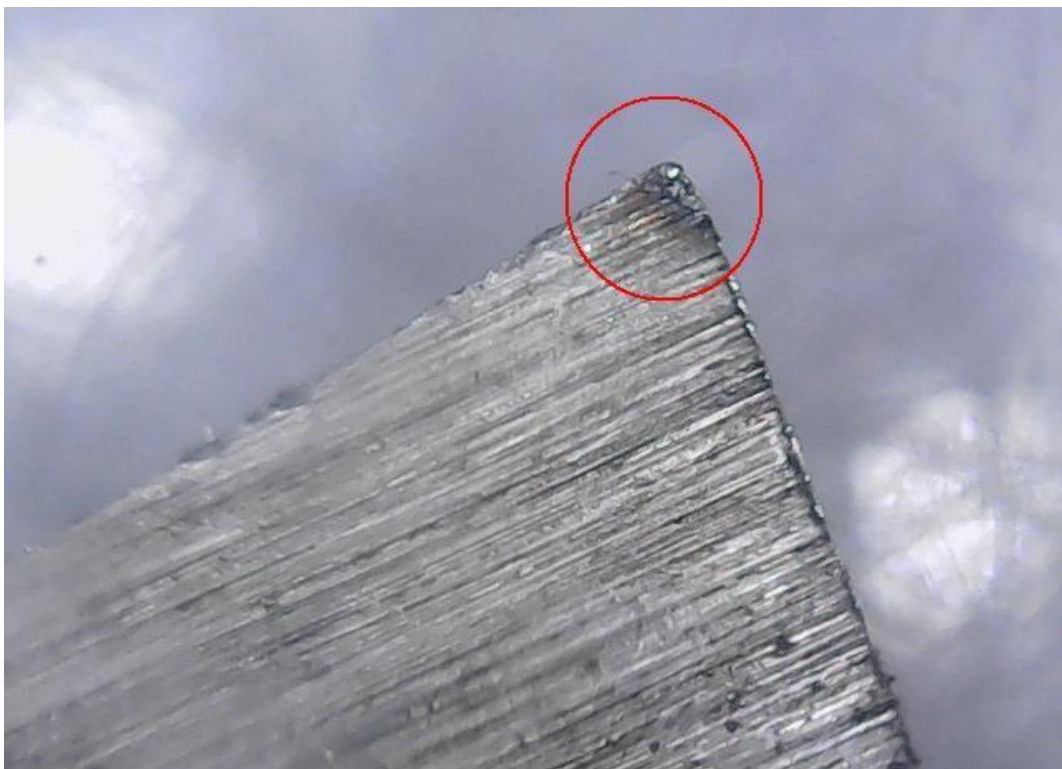
Gambar L. 6: Keausan pahat pada gerak makan 0,6 mm/put

No.	Gerak Makan (mm/put)	t (jam)	Sp	W ₀ (gr)	W ₁ (gr)	Δw (gr)
1	0,6	0,117	Sp1	112,50	112,41	0,09
2			Sp2	112,41	112,33	0,11
3			Sp3	116,40	116,31	0,09
4	0,7		Sp4	116,31	116,20	0,11
5			Sp5	116,09	115,98	0,11
6			Sp6	115,98	115,86	0,12
7	0,8		Sp7	117,98	117,84	0,14
8			Sp8	117,84	117,70	0,14
9			Sp9	112,28	112,13	0,15

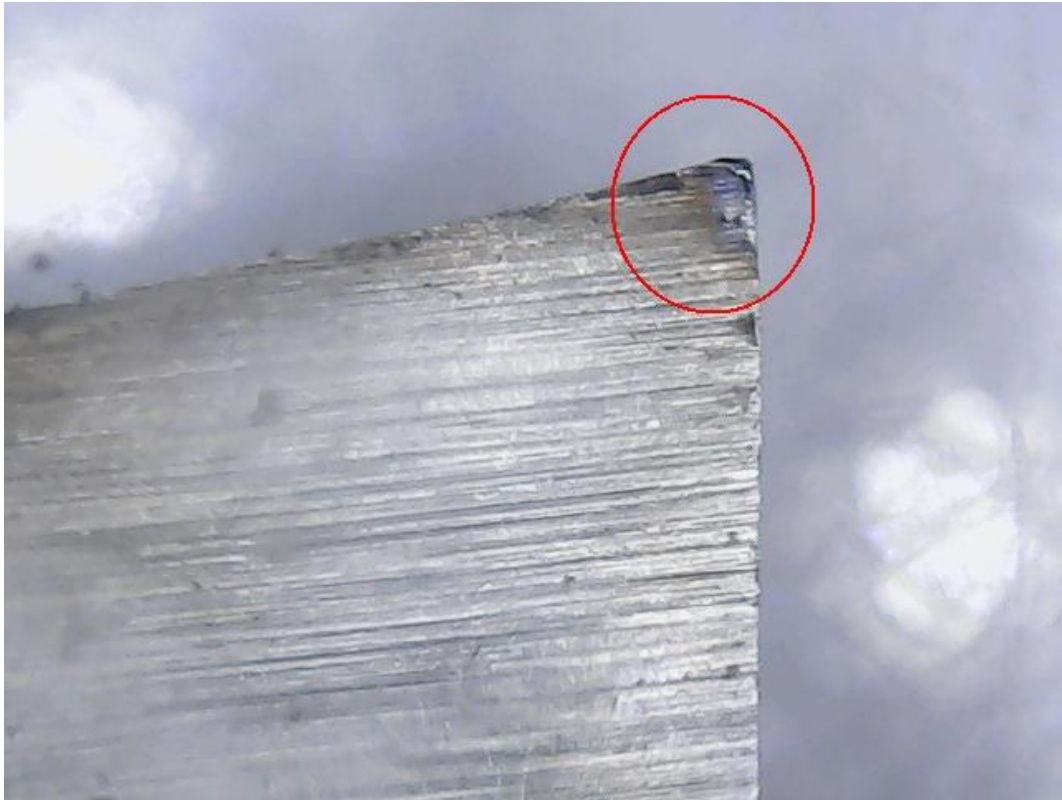
Gambar L. 7: Keausan pahat pada gerak makan 0,8 mm/put

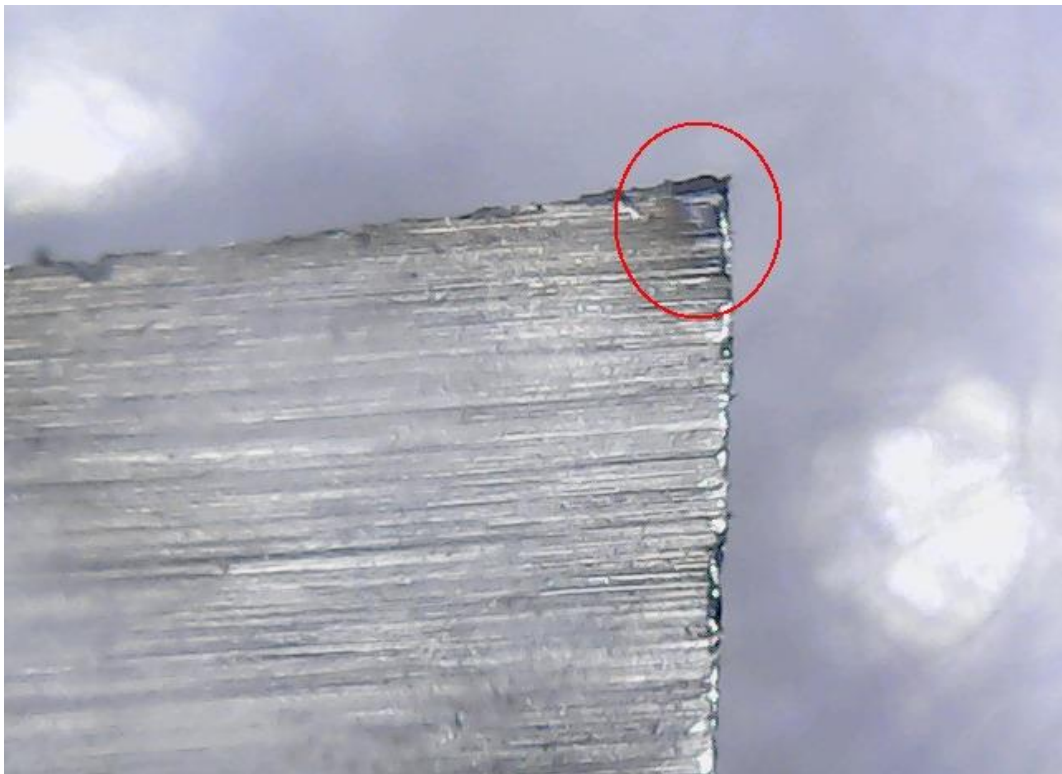
Gambar L. 8: Keausan pahat pada putaran *spindel* 400 rpm

No.	Putaran spindel (rpm)	t (jam)	Sp	W ₀ (gr)	W ₁ (gr)	Δw (gr)
1	400	0,117	Sp1	112,13	112,03	112,13
2			Sp2	117,97	117,86	117,97
3			Sp3	117,86	117,76	117,86
4	500		Sp4	116,31	116,22	116,31
5			Sp5	116,22	116,14	116,22
6			Sp6	116,98	116,90	116,98
7	600		Sp7	116,90	116,84	116,90
8			Sp8	116,84	116,77	116,84
9			Sp9	116,77	116,71	116,77

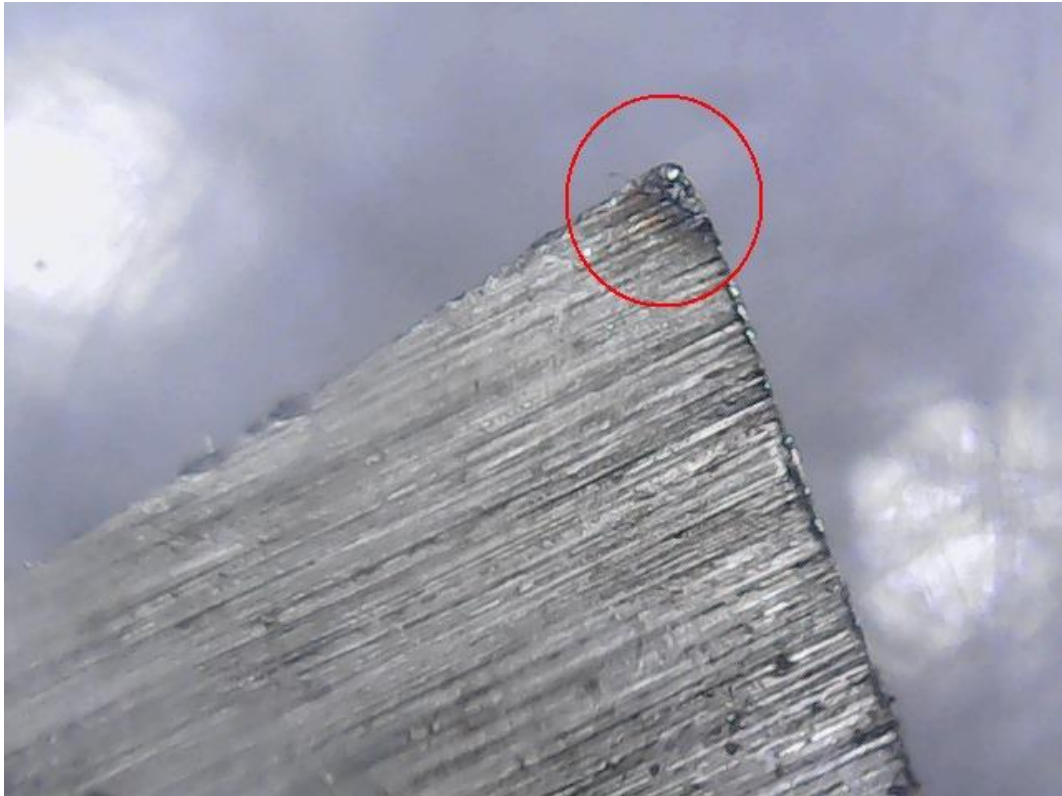
Gambar L. 9: Keausan pahat pada putaran *spindel* 600 rpm

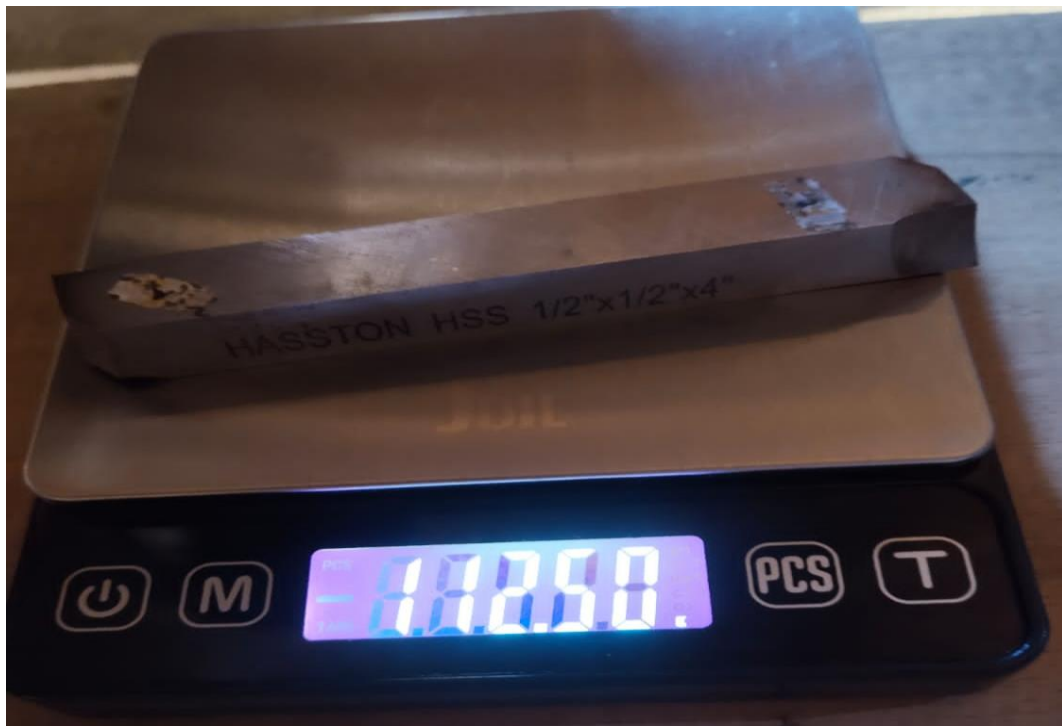
Gambar L. 10: Berat pahat spesimen 1 sebelum dilakukan pembubutan.

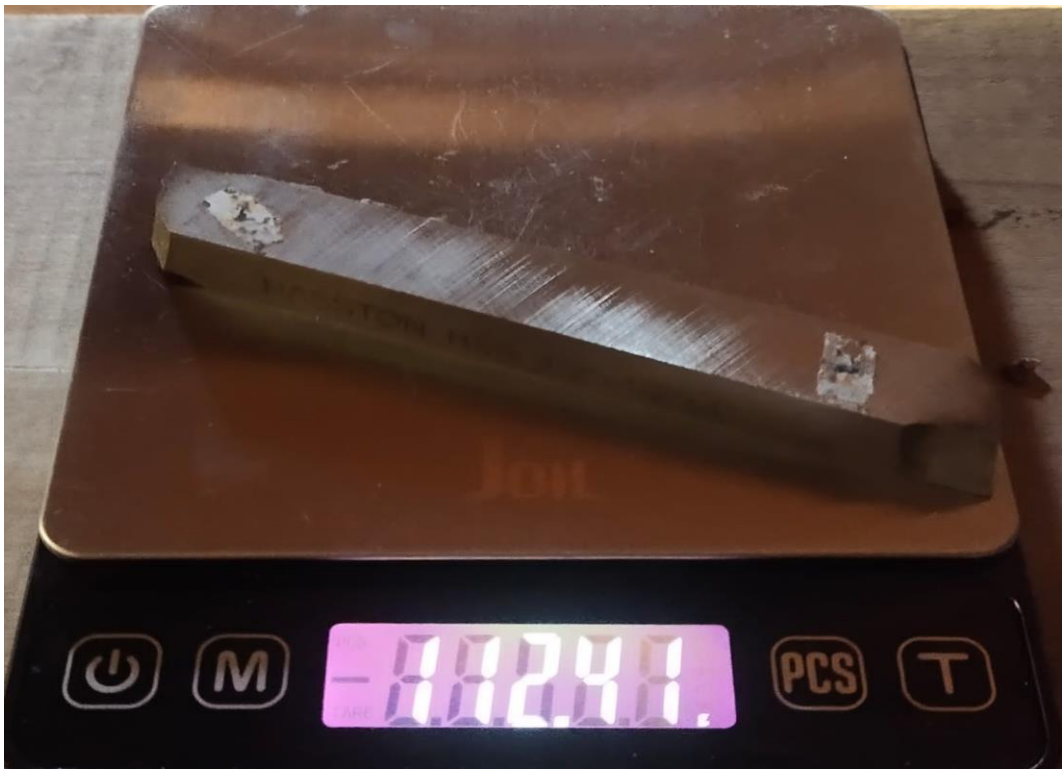
Gambar L. 11: Berat pahat spesimen 1 setelah dilakukan pembubutan.
