**Tabel Gambar Saluran dan Kondisi Saluran Pada Daerah
Irigasi Sampe**

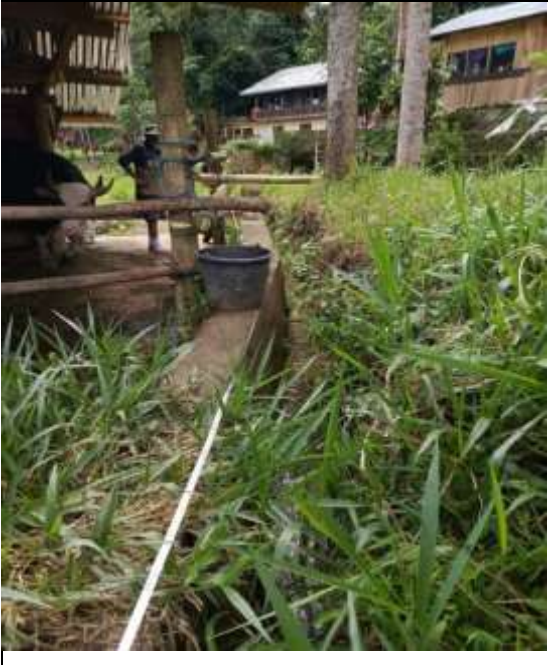
STA 0 + 000 – 0 + 025	Rusak ringan	Terdapat rumput menutupi saluran dan saluran tertutupi sedimen

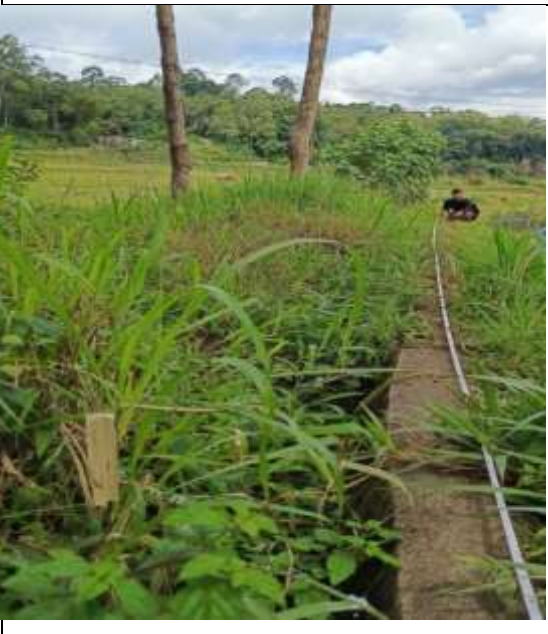
STA 0 + 025 – 0 + 050	Rusak ringan	Saluran tertutupi oleh sedimen dan tumbuh rumput pada saluran

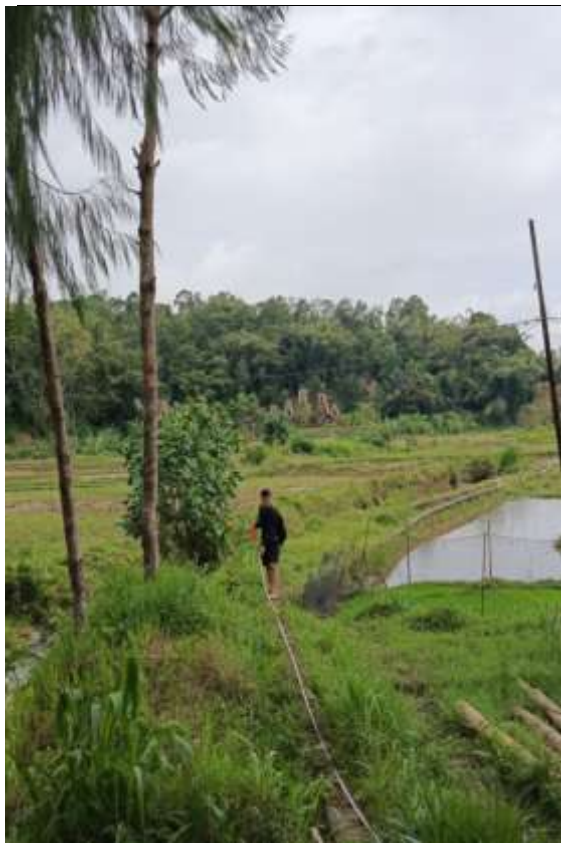
STA 0 + 050 – 0 + 075

Rusak ringan

Saluran tertutupi oleh sedimen dan tumbuh rumput pada saluran

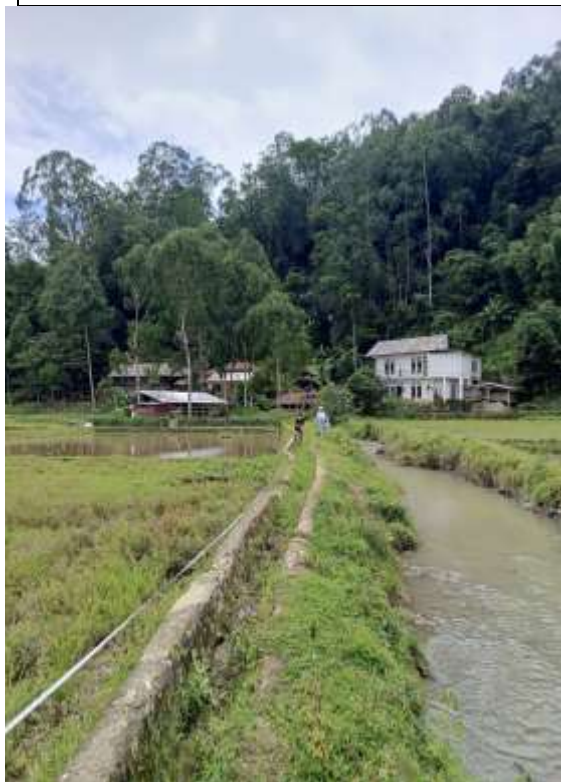
STA 0 + 075 – 0 + 100

Rusak ringan

Saluran tertutup oleh sedimen dan terdapat kerusakan pada dinding saluran

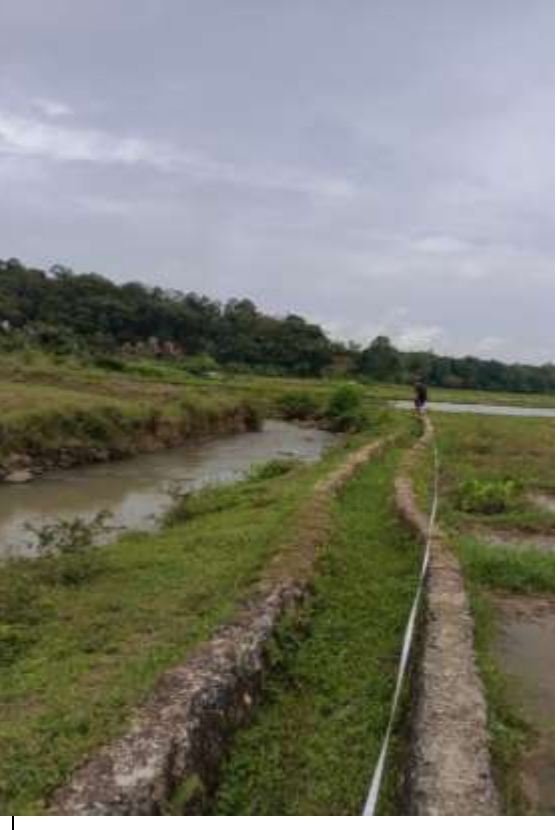
<p>STA 0 + 100 – 0 + 125</p>	<p>Baik</p>	<p>Saluran dalam kondisi baik namun tertimbun oleh sedimen dan rumput yang menutupi saluran</p>

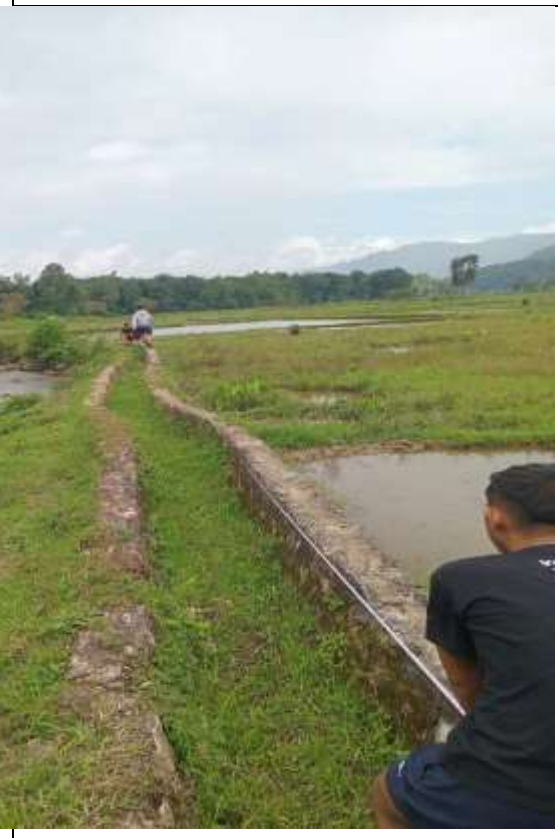
<p>STA 0 + 125 – 0 + 150</p>	<p>Baik</p>	<p>Saluran dalam kondisi baik namun tertimbun oleh sedimen dan rumput yang menutupi saluran</p>

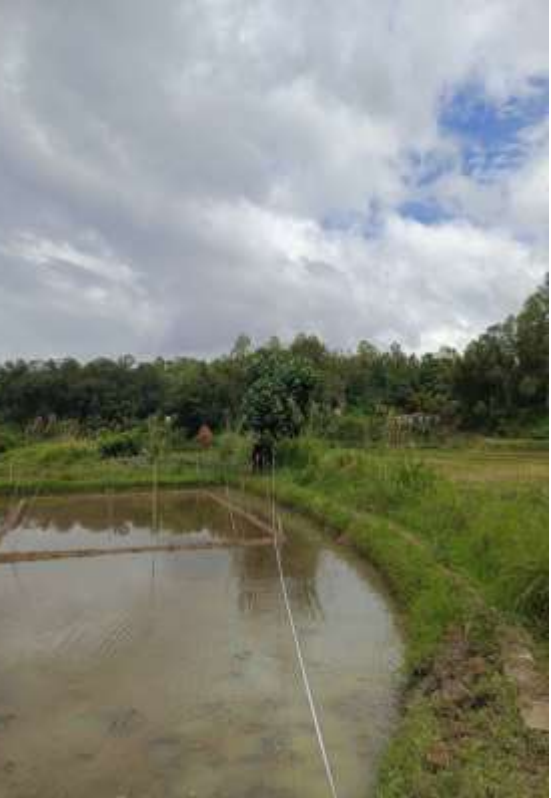
<p>STA 0 + 250 – 0 + 275</p>	<p>Rusak berat</p>	<p>Saluran tertutup oleh sedimen dan tumbuh rumput yang menutupi saluran serta kerusakan pada dinding saluran</p>

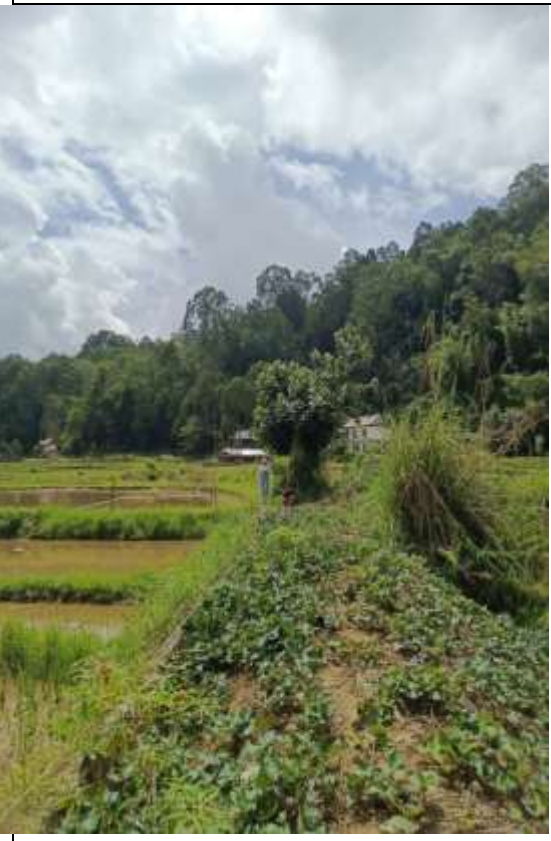
<p>STA 0 + 275 – 0 + 300</p>	<p>Rusak berat</p>	<p>Saluran tertutup oleh sedimen dan tumbuh rumput yang menutupi saluran serta kerusakan pada dinding saluran</p>

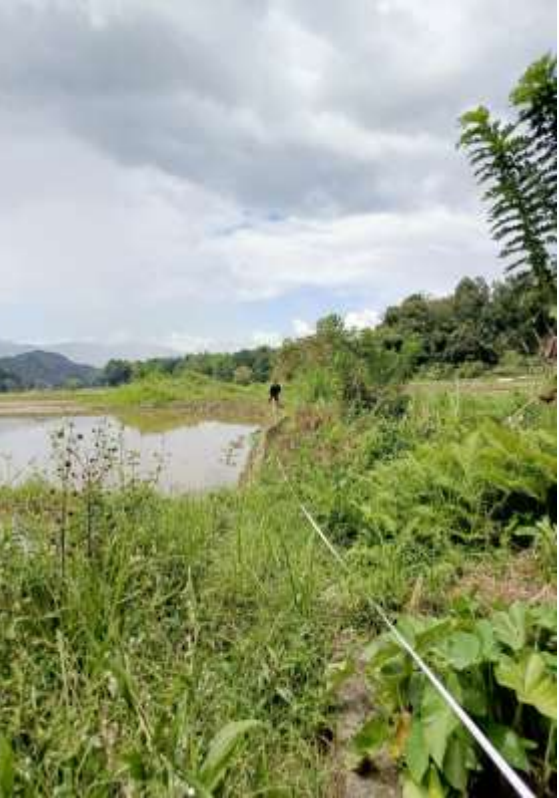
<p>STA 0 + 350 – 0 + 375</p>	<p>Rusak berat</p>	<p>Saluran tertutup oleh sedimen dan tumbuh rumput serta kerusakan pada dinding saluran</p>

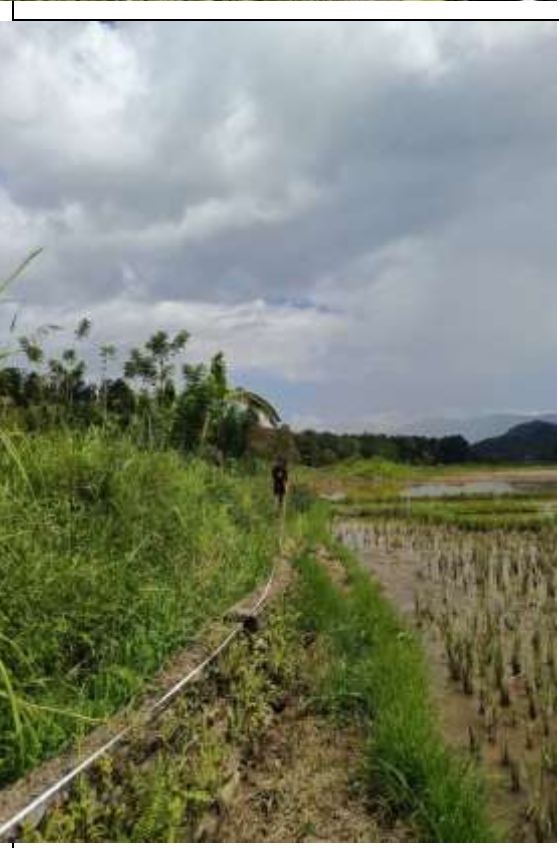
<p>STA 0 + 375 – 0 + 400</p>	<p>Rusak berat</p>	<p>Saluran tertutup oleh sedimen dan tumbuh rumput serta kerusakan pada dinding saluran</p>

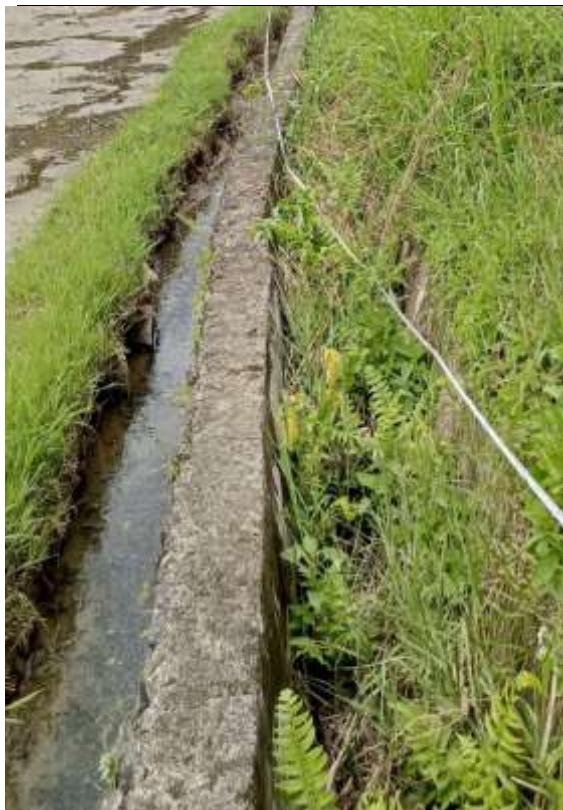
STA 0 + 400 – 0 + 425

Rusak berat

Saluran tertutup oleh sedimen dan tumbuh rumput serta kerusakan pada dinding saluran

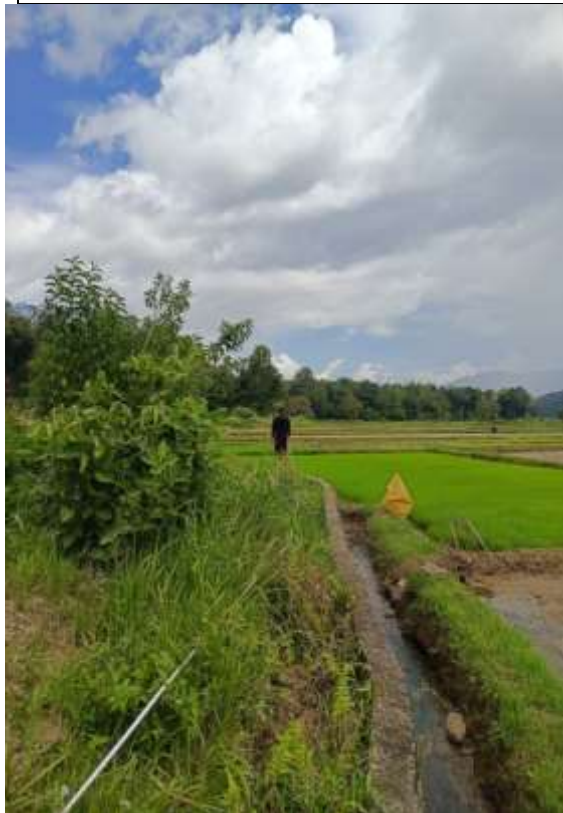
STA 0 + 425 – 0 + 450

Rusak berat

Saluran tertutup oleh sedimen dan tumbuh rumput serta kerusakan pada dinding saluran

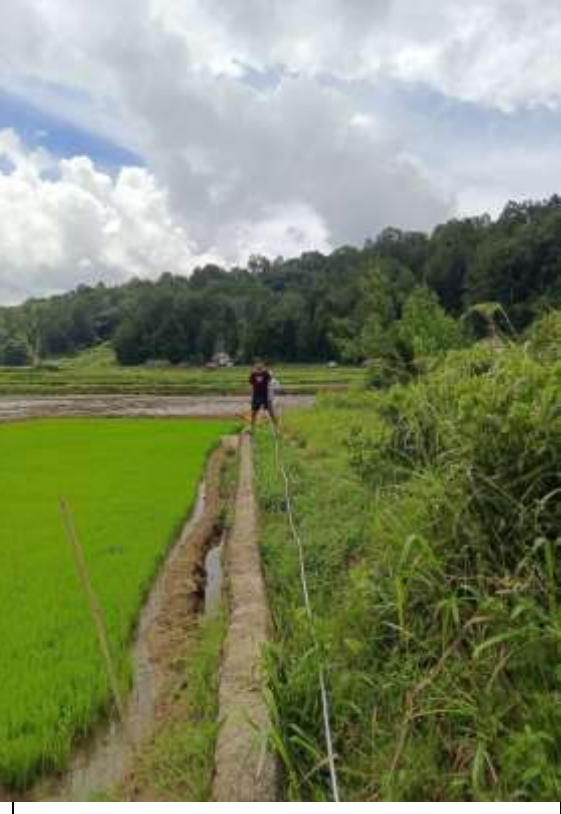
<p>STA 0 + 450 – 0 + 475</p>	<p>Rusak berat</p>	<p>Saluran tertutup oleh sedimen dan tumbuh rumput serta kerusakan pada dinding saluran</p>

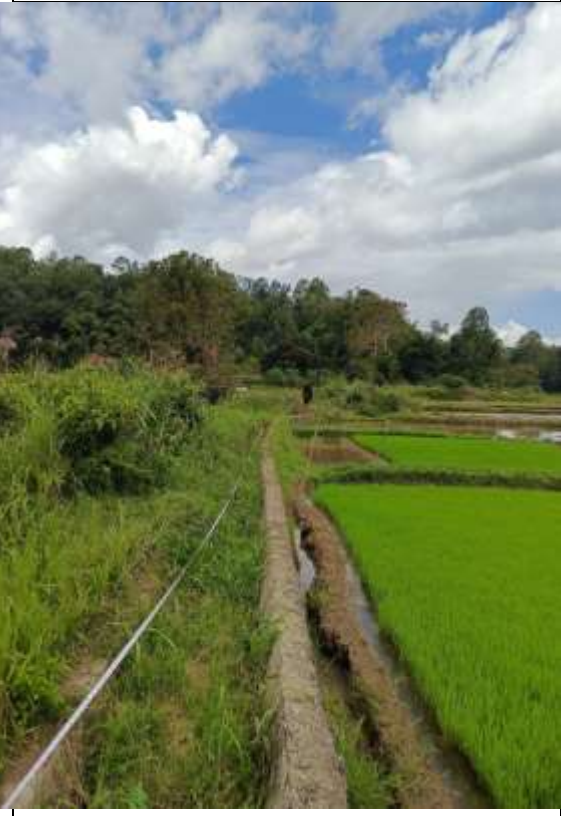
<p>STA 0 + 475 – 0 + 500</p>	<p>Rusak berat</p>	<p>Saluran tertutup oleh sedimen dan tumbuh rumput serta kerusakan pada dinding saluran</p>
