# LAMPIRAN

**Lampiran 1: Dokumentasi Survei Kondisi Perkerasan Jalan**  
**(1 dari 5)**

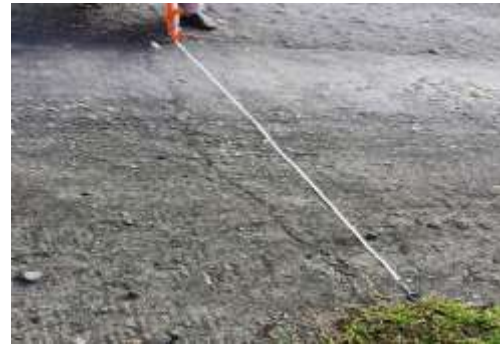
Panjang kerusakan: 2,20  
Tingkat kerusakan: *Low*

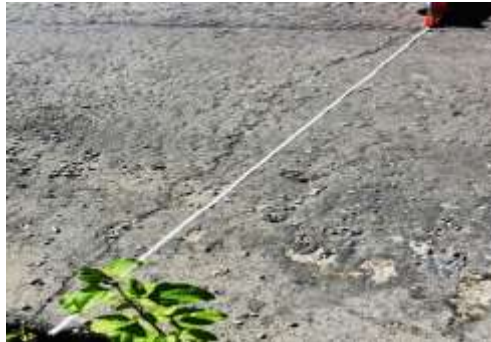
***Linear Cracking (m)***

Panjang kerusakan: 2,07 m  
Tingkat kerusakan: *Low*

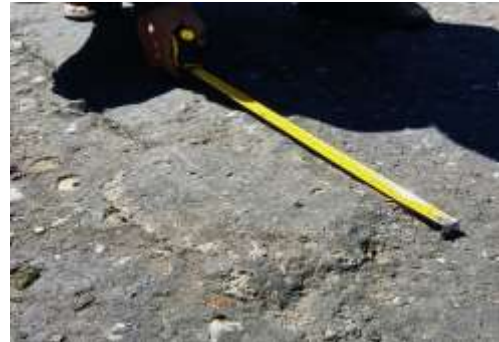
***Patching Small (m<sup>2</sup>)***

Luas kerusakan: 0,07 m<sup>2</sup>  
Tingkat kerusakan: *Low*

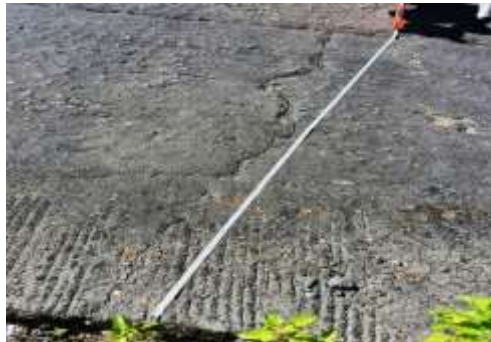
***Linear Cracking (m)***

Panjang kerusakan: 2,19 m  
Tingkat kerusakan: *Low*

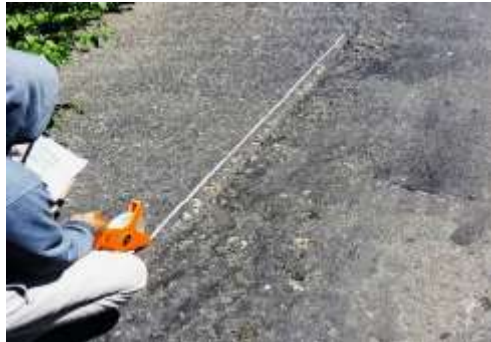
***Faulting (m)***

Panjang kerusakan: 3,20 m  
Tingkat kerusakan: *Low*

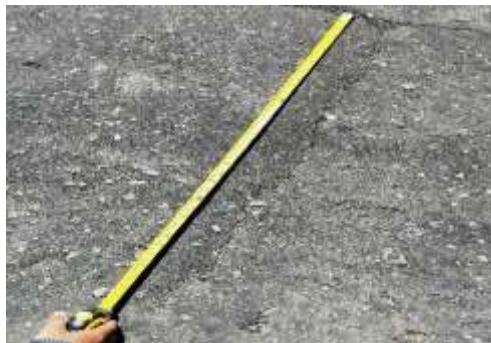
***Shrinkage Crack***

Panjang kerusakan: 0,82 m

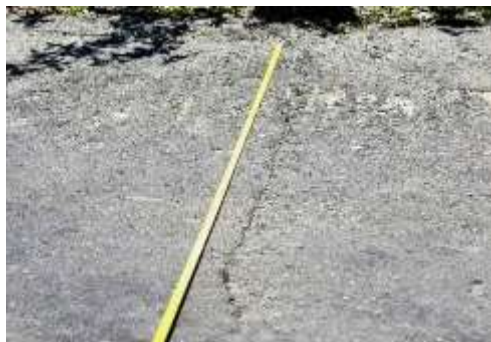
***Linear Cracking (m)***

Panjang kerusakan: 1,60 m  
Tingkat kerusakan: *Low*

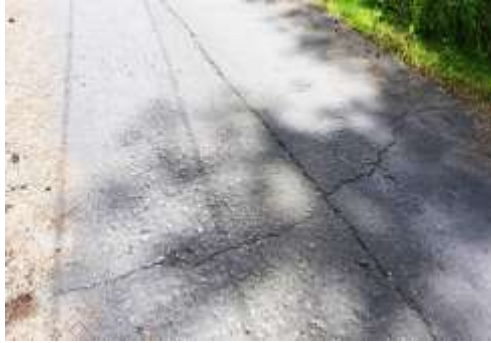
***Linear Cracking (m)***

Panjang kerusakan: 4 m  
Tingkat kerusakan: *Low*

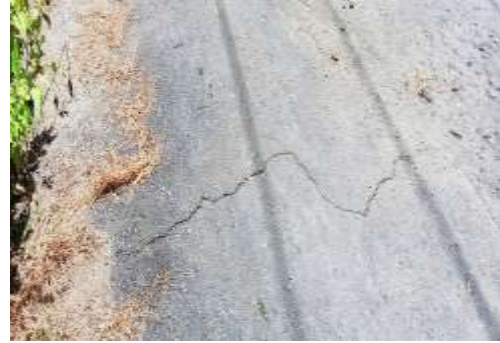
Panjang kerusakan: 2 m  
Tingkat kerusakan: *Low*

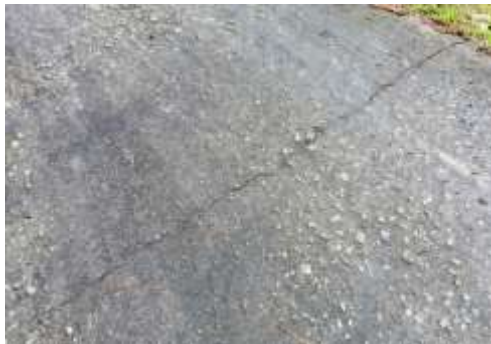
Panjang kerusakan: 2 m  
Tingkat kerusakan: *Low*

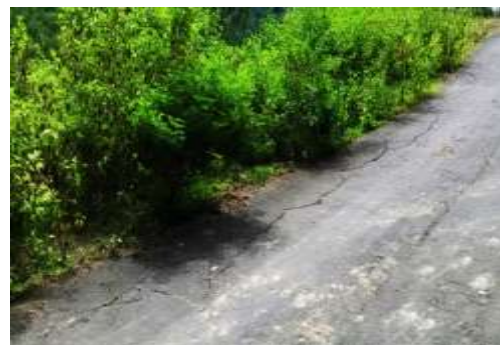
Panjang kerusakan: 11,80 m  
Tingkat kerusakan: *High*

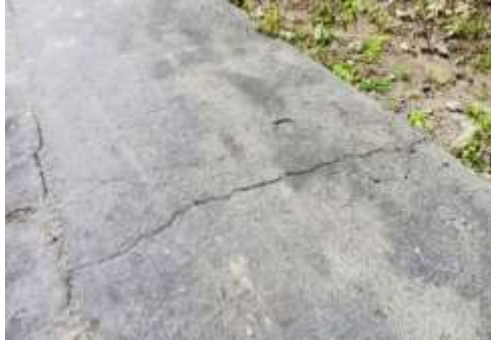
***Linear Cracking (m)***

Panjang kerusakan: 2,10 m  
Tingkat kerusakan: *Low*

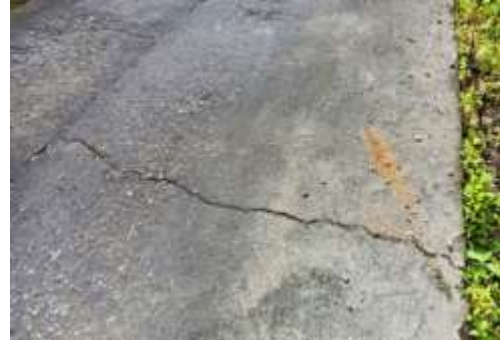
Panjang kerusakan: 2,18 m  
Tingkat kerusakan: *Low*

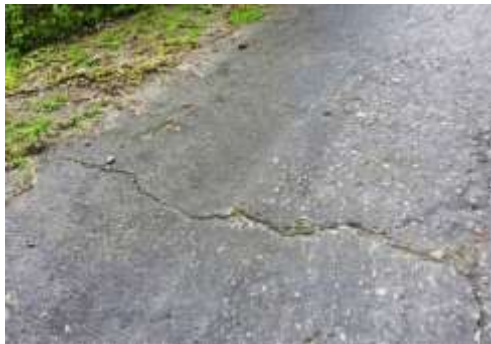
Panjang kerusakan: 1,93 m  
Tingkat kerusakan: *Low*

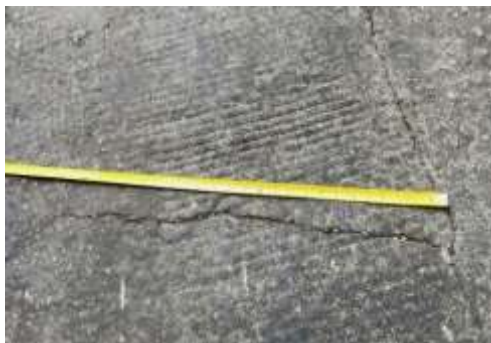
***Shrinkage Crack (m)***

Panjang kerusakan: 0,61 m

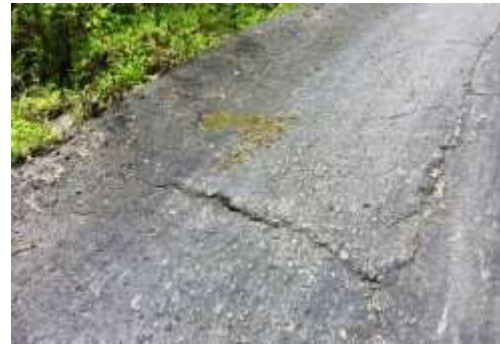
Panjang kerusakan: 1,31 m  
Tingkat kerusakan: *Low*

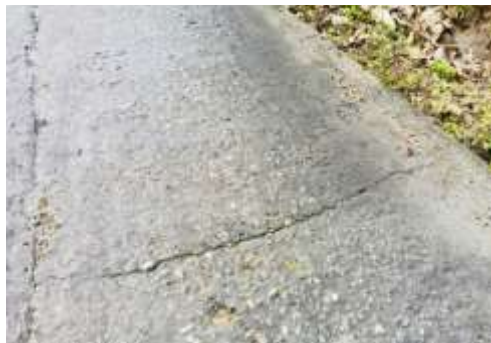
Panjang kerusakan: 2,19 m  
Tingkat kerusakan: *Low*

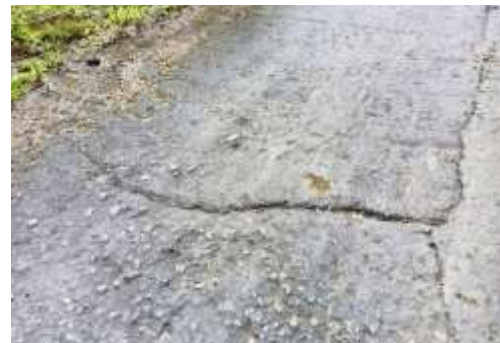
Panjang kerusakan: 1,59 m  
Tingkat kerusakan: *Low*

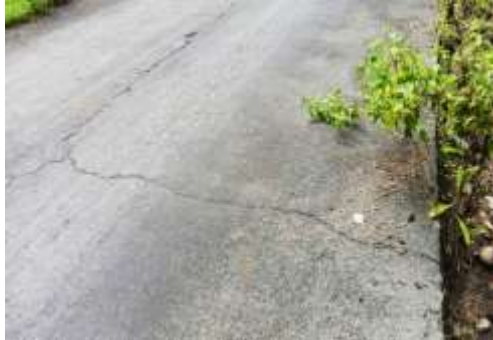
***Linear Cracking (m)***

Panjang kerusakan: 2,05 m  
Tingkat kerusakan: *Low*

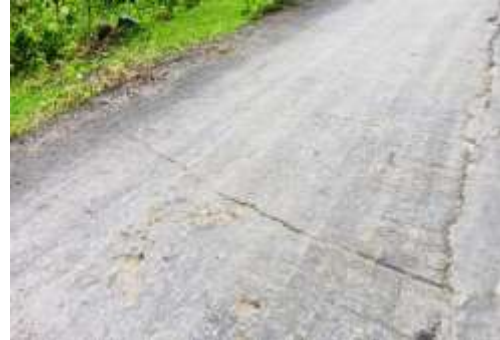
Panjang kerusakan: 1,31 m  
Tingkat kerusakan: *Low*

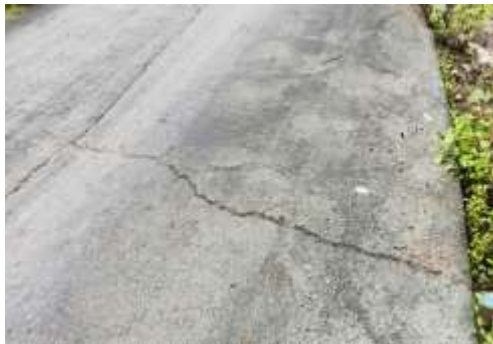
Panjang kerusakan: 2,07 m  
Tingkat kerusakan: *Low*

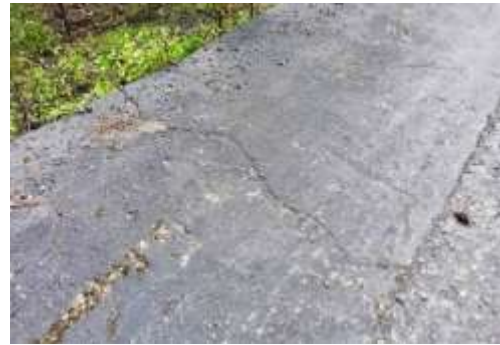
Panjang kerusakan: 2,03 m  
Tingkat kerusakan: (*Low*)

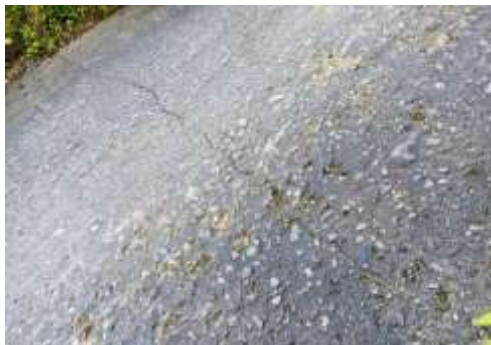
Panjang kerusakan: 4 m  
Tingkat kerusakan: *Low*

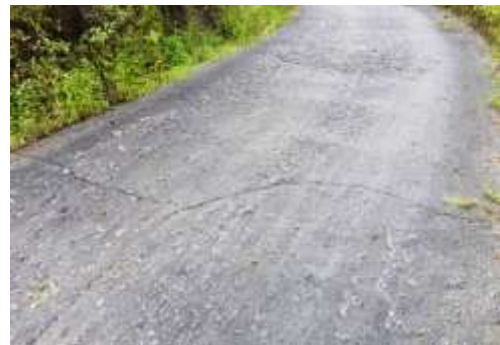
Panjang kerusakan: 4,08 m  
Tingkat kerusakan: *Low*

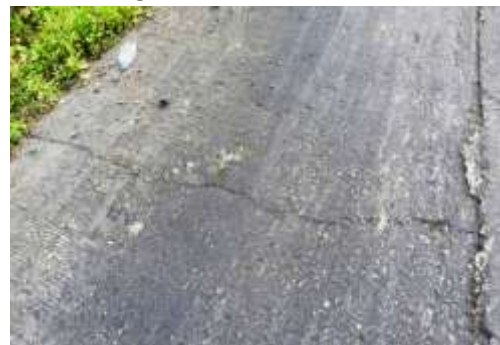
Panjang kerusakan: 1,89 m  
Tingkat kerusakan: *Low*

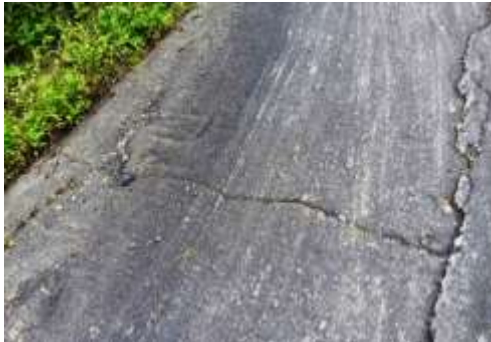
***Linear Cracking (m)***

Panjang kerusakan: 2,06 m  
Tingkat kerusakan: *Low*

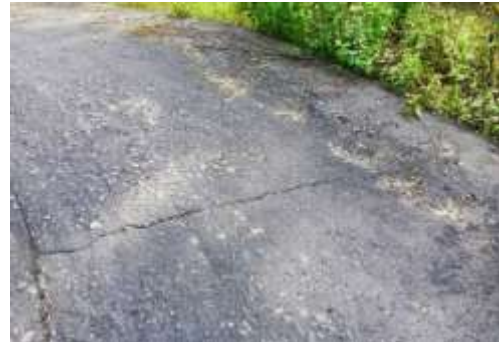
Panjang kerusakan: 2,43 m  
Tingkat kerusakan: *Low*

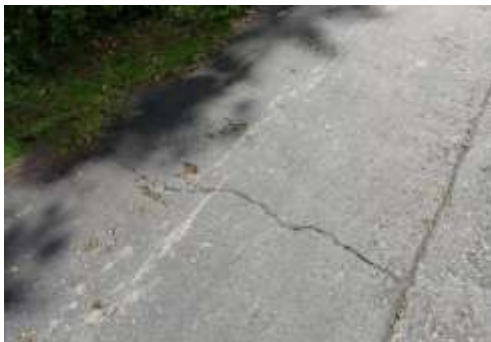
***Linear Cracking (m)***

Panjang kerusakan: 2,03 m  
Tingkat kerusakan: *Low*

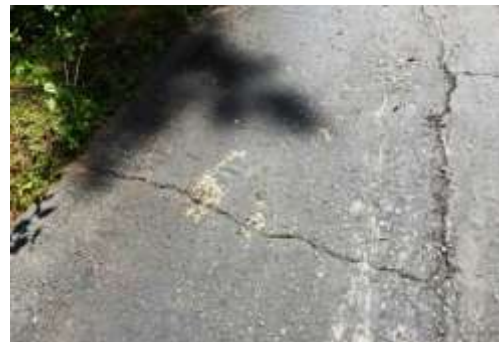
Panjang kerusakan: 2,05 m  
Tingkat kerusakan: *Low*

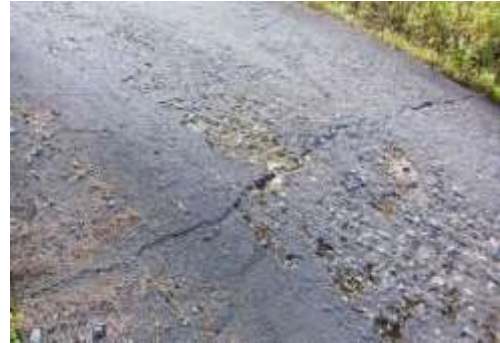
Panjang kerusakan: 4 m  
Tingkat kerusakan: *Low*

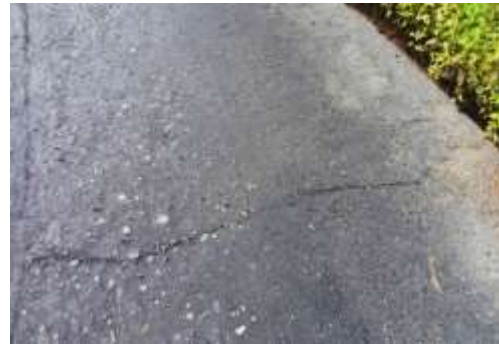
Panjang kerusakan: 2,02 m  
Tingkat kerusakan: *Low*

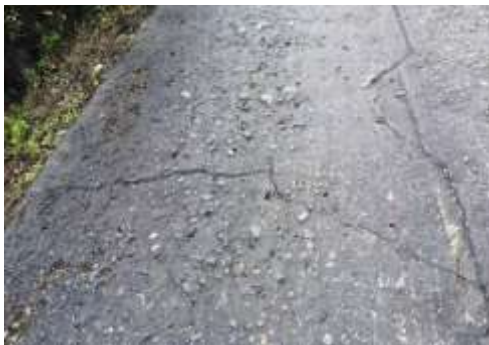
Panjang kerusakan: 2,07 m  
Tingkat kerusakan: *Low*

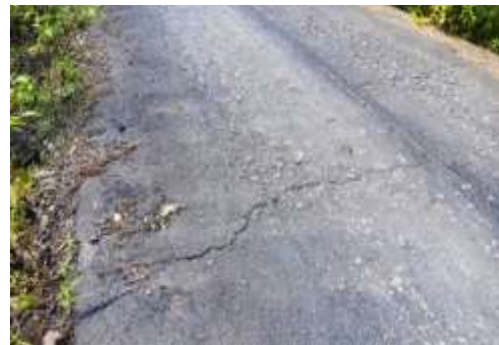
Panjang kerusakan: 2,10 m  
Tingkat kerusakan: *Low*

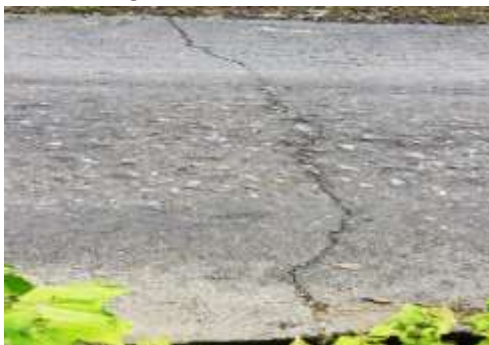
Panjang kerusakan: 4 m  
Tingkat kerusakan: *Low*

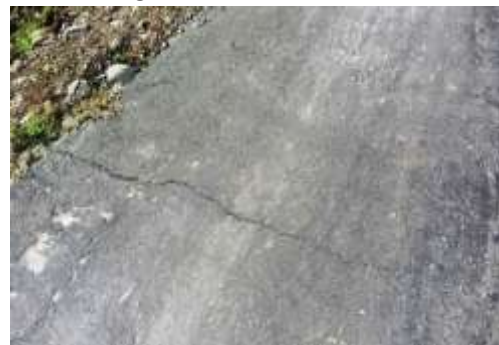
Panjang kerusakan: 2,08 m  
Tingkat kerusakan: *Low*

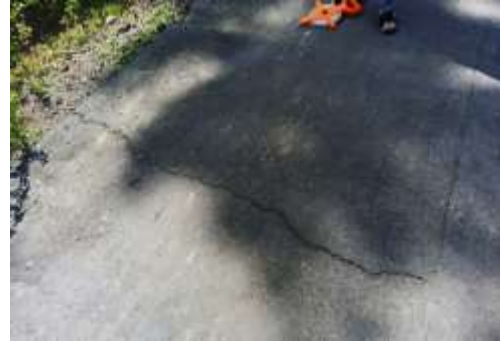
Panjang kerusakan: 2,03 m  
Tingkat kerusakan: *Low*

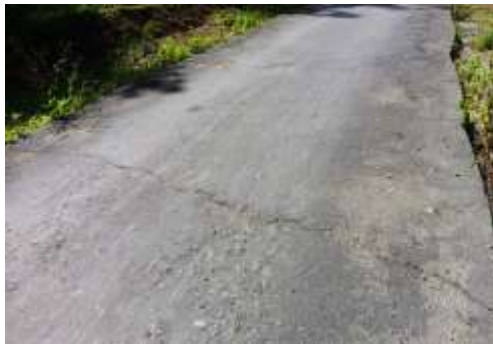
Panjang kerusakan: 4 m  
Tingkat kerusakan: *Low*

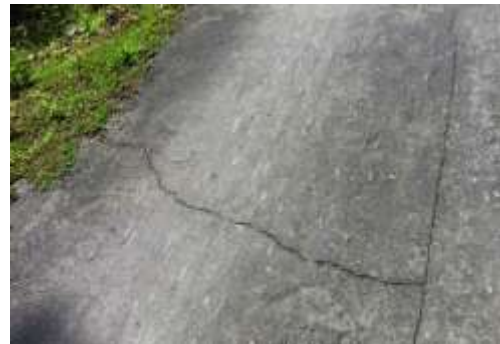
Panjang kerusakan: 2.02 m  
Tingkat kerusakan: *Low*

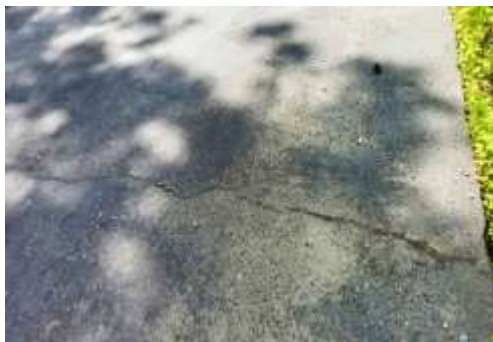
Panjang kerusakan: 2,13 m  
Tingkat kerusakan: *Low*

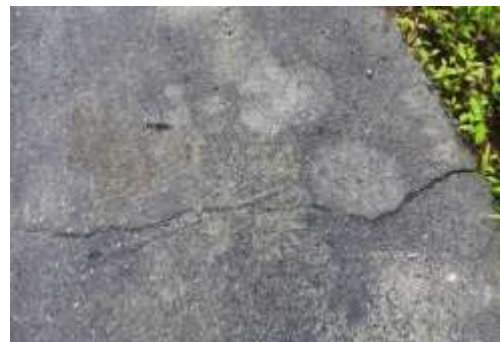
Panjang kerusakan: 1,32 m  
Tingkat kerusakan: (*Low*)

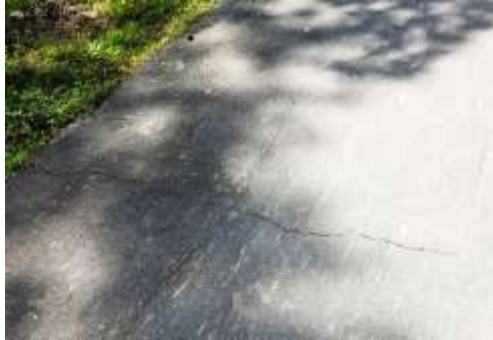
***Linear Cracking (m)***

Panjang kerusakan: 2,08 m  
Tingkat kerusakan: *(Low)*

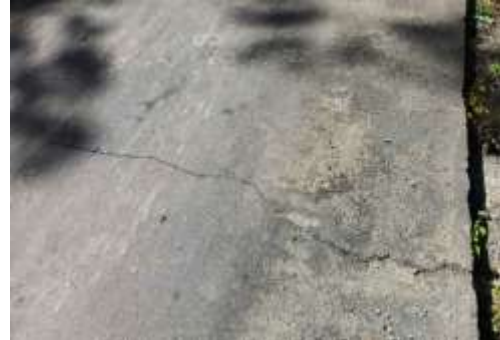
Panjang kerusakan: 2,04 m  
Tingkat kerusakan: *Low*

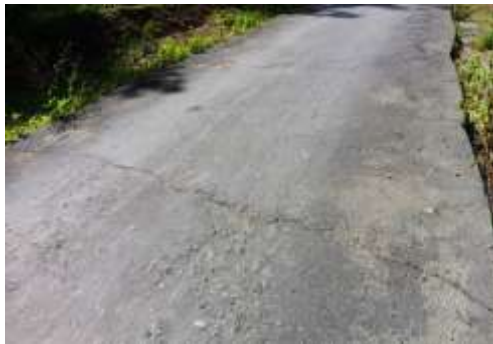
Panjang kerusakan: 4 m  
Tingkat kerusakan: *Low*

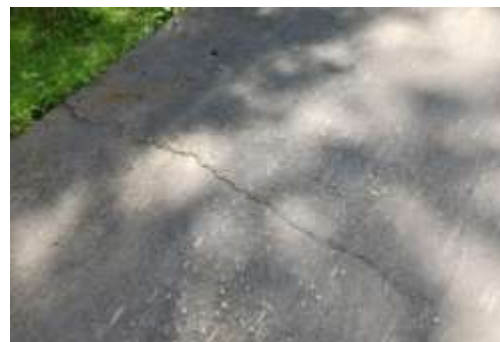
Panjang kerusakan: 2,08 m  
Tingkat kerusakan: *Low*

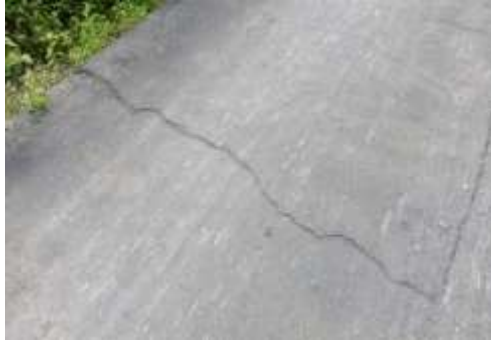
***Linear Cracking (m)***

Panjang kerusakan: 2,10 m  
Tingkat kerusakan: *Low*

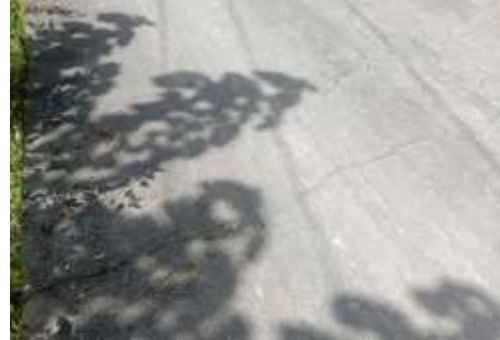
Panjang kerusakan: 2,06 m  
Tingkat kerusakan: *Low*

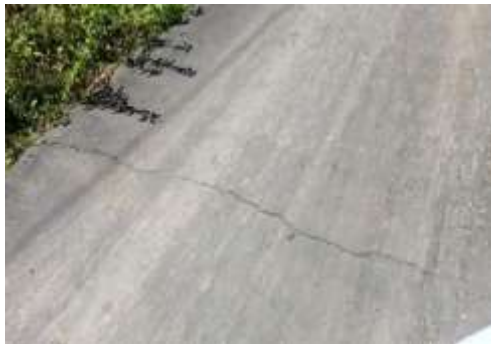
Panjang kerusakan: 2,09 m  
Tingkat kerusakan: *Low*

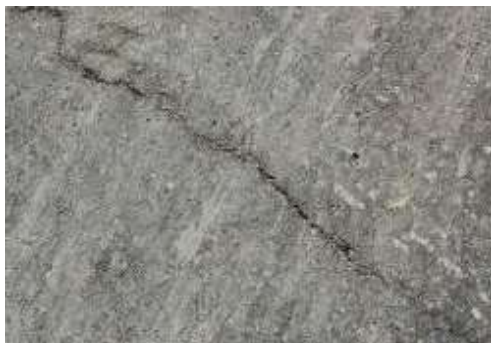
***Shrinkage Crack (m)***

Panjang kerusakan: 0,98 m

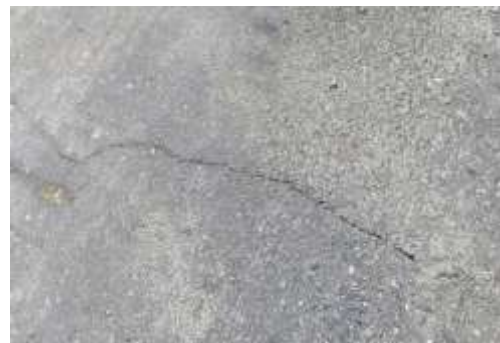
Panjang kerusakan: 0,66 m

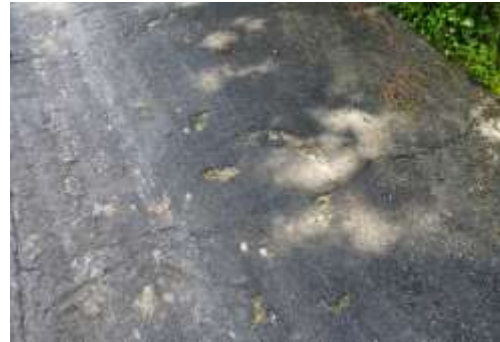
Panjang kerusakan: 2,05 m  
Tingkat kerusakan: *Low*

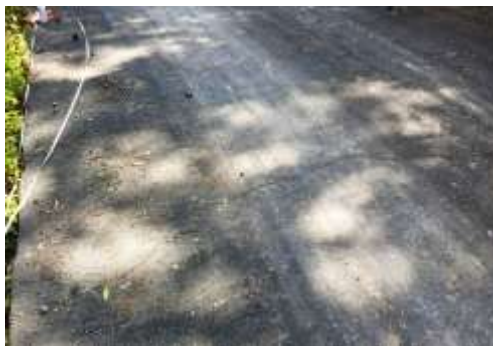
Panjang kerusakan: 2,19 m  
Tingkat kerusakan: *Low*

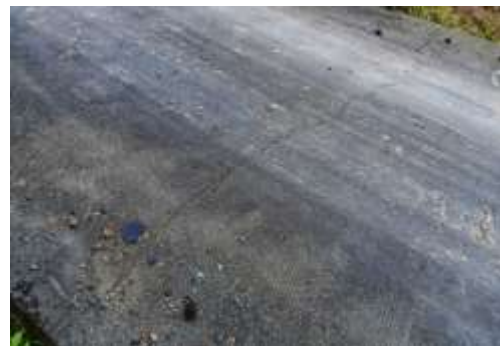
Panjang kerusakan: 4 m  
Tingkat kerusakan: *Low*

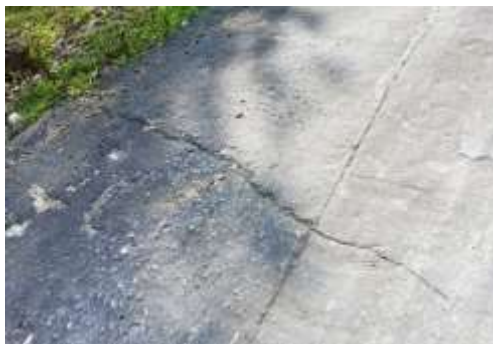
Panjang kerusakan: 2,92 m  
Tingkat kerusakan: *Low*

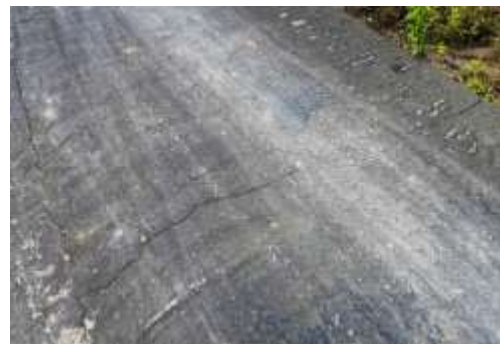
Panjang kerusakan: 2,26 m  
Tingkat kerusakan: *Low*

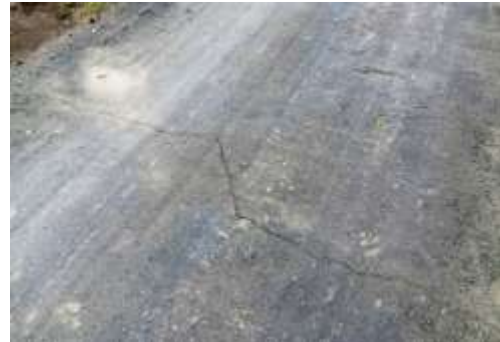
Panjang kerusakan: 4 m  
Tingkat kerusakan: *Low*

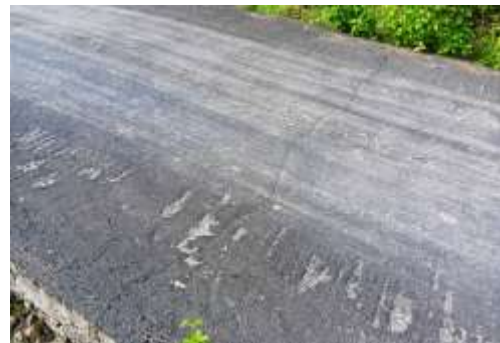
Panjang kerusakan: 4 m  
Tingkat kerusakan: *Low*

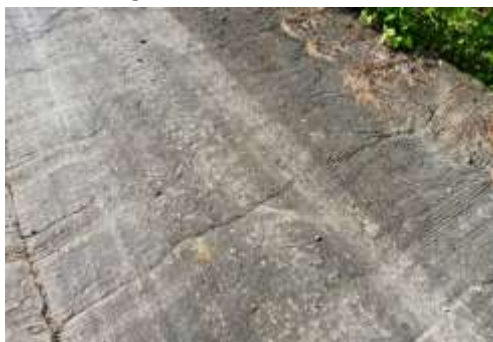
Panjang kerusakan: 2,17 m  
Tingkat kerusakan: *Low*

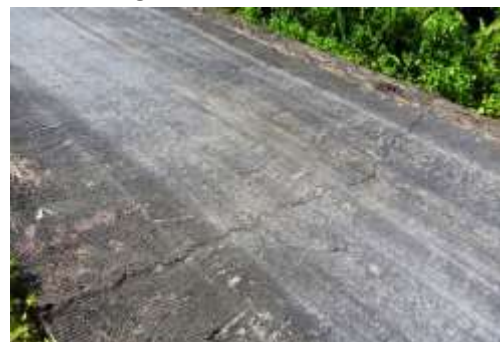
Panjang kerusakan: 4 m  
Tingkat kerusakan: *Low*

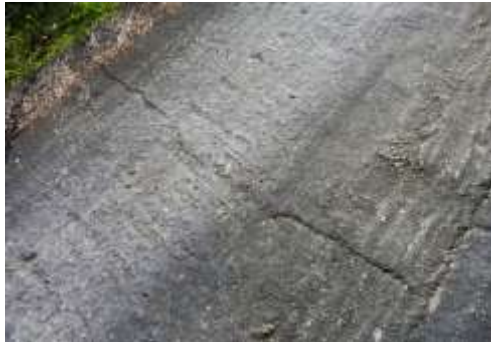
Panjang kerusakan: 2,09 m  
Tingkat kerusakan: *Low*

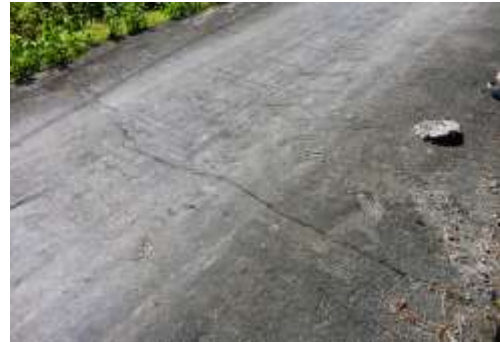
Panjang kerusakan: 4 m  
Tingkat kerusakan: *Low*

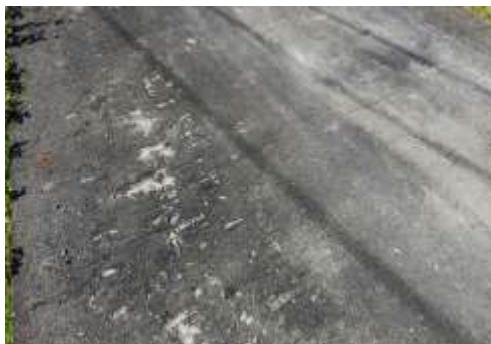
Panjang kerusakan: 4 m  
Tingkat kerusakan: *Low*

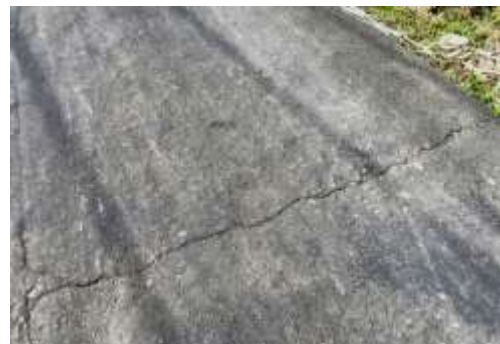
Panjang kerusakan: 2,15 m  
Tingkat kerusakan: *Low*

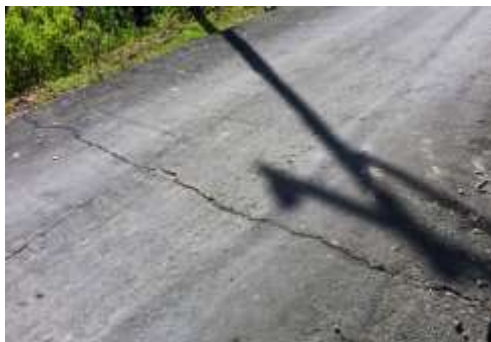
Panjang kerusakan: 4 m  
Tingkat kerusakan: *Low*

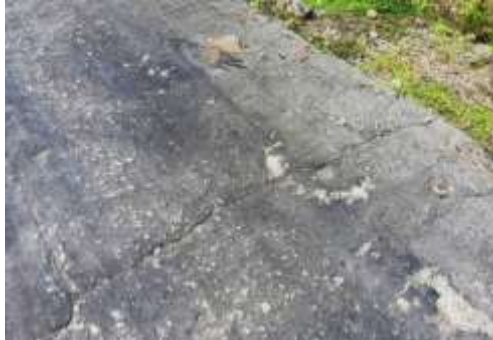
Panjang kerusakan: 2,07 m  
Tingkat kerusakan: *Low*

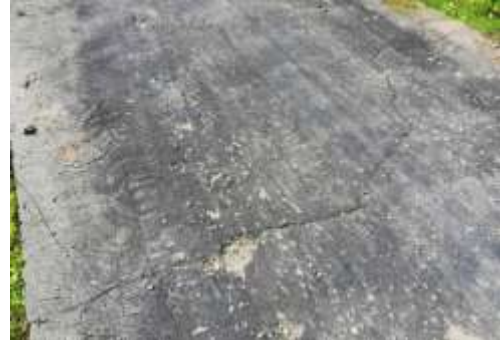
Panjang kerusakan: 4,15 m  
Tingkat kerusakan: *Low*

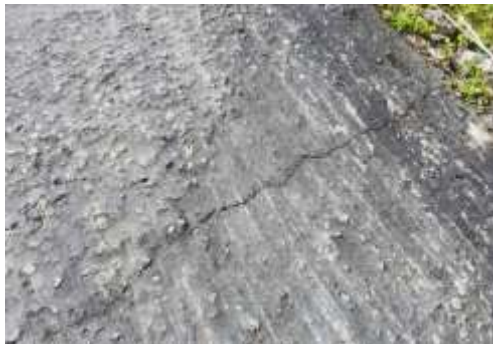
Panjang kerusakan: 2,05 m  
Tingkat kerusakan: *Low*

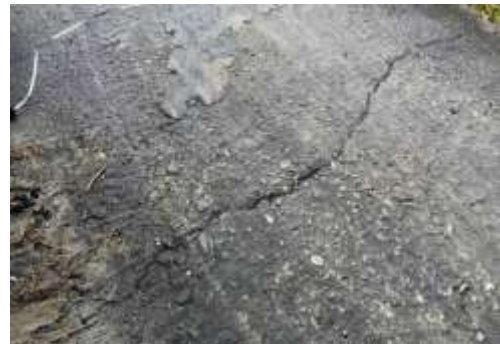
Panjang kerusakan: 3,45 m  
Tingkat kerusakan: *Low*

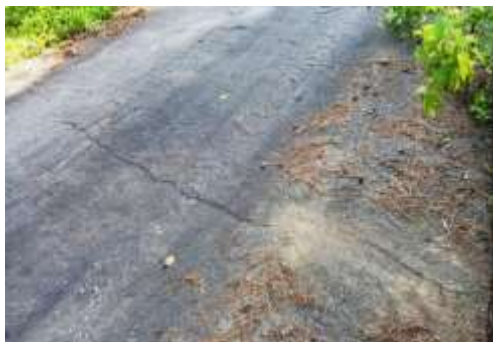
Panjang kerusakan: 4 m  
Tingkat kerusakan: *Low*

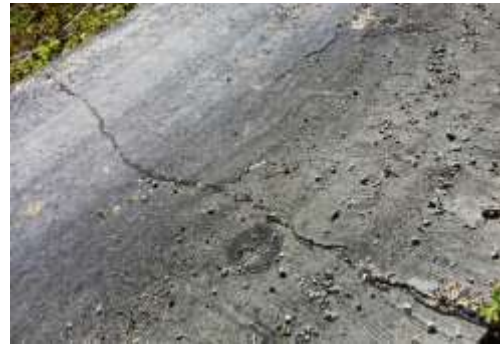
Panjang kerusakan: 4 m  
Tingkat kerusakan: *Low*

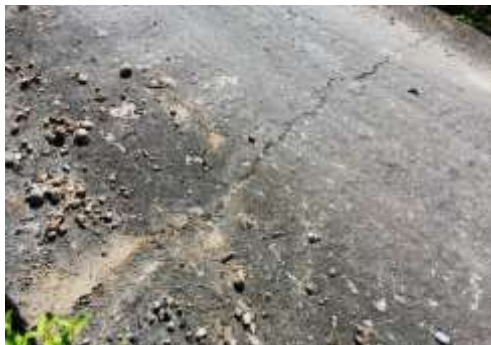
Panjang kerusakan: 4 m  
Tingkat kerusakan: *Low*

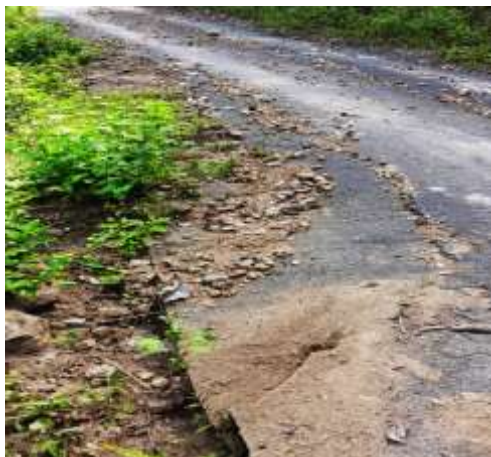
***Lane/Shoulder Drop Off (m)***

Panjang kerusakan: 8,79 m  
Tingkat kerusakan: *High*

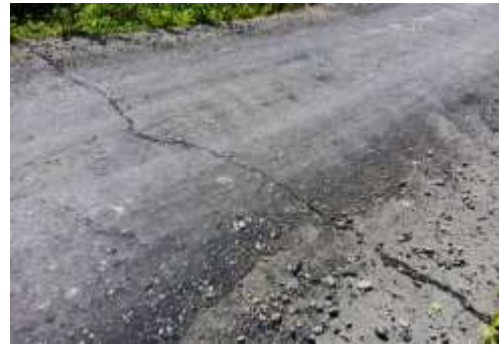
Panjang kerusakan: 4 m  
Tingkat kerusakan: *Low*

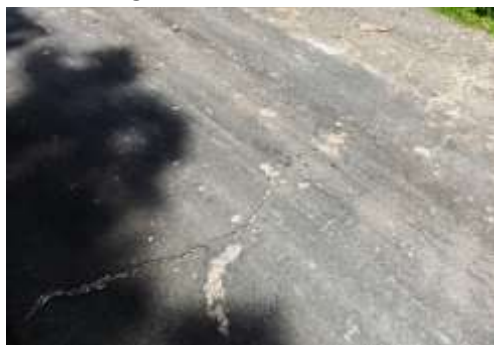
Panjang kerusakan: 4 m  
Tingkat kerusakan: *Low*

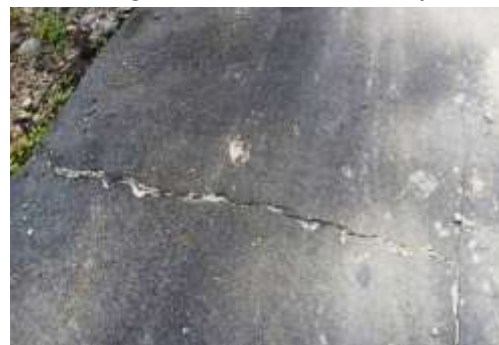
Panjang kerusakan: 2,50 m  
Tingkat kerusakan: *Low*

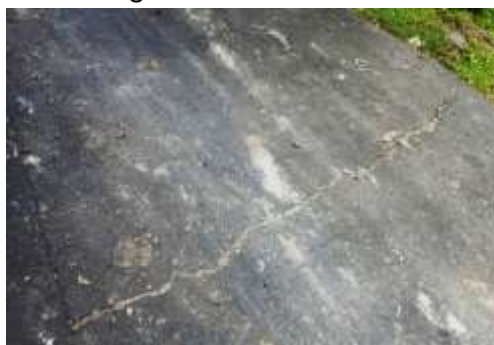
Panjang kerusakan: 2,60 m  
Tingkat kerusakan: *Low*

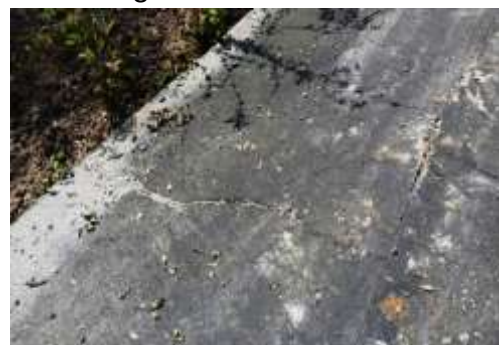
Panjang kerusakan: 1,60 m  
Tingkat kerusakan: *Low*

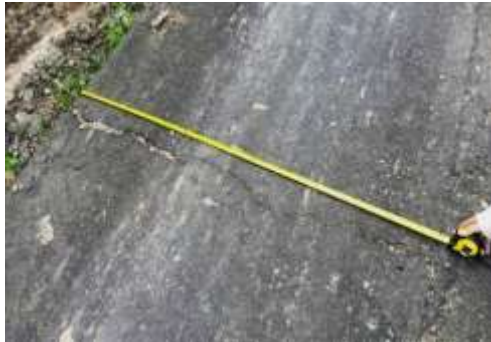
***Linear Cracking (m)***

Panjang kerusakan: 1,50 m  
Tingkat kerusakan: *Low*

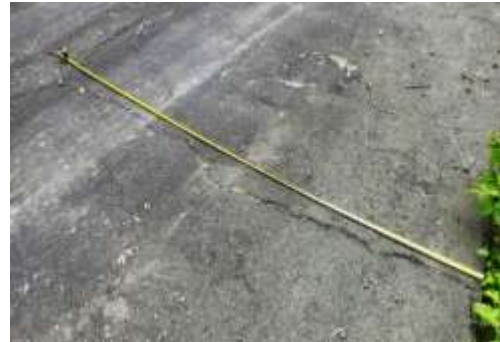
Panjang kerusakan: 2,50 m  
Tingkat kerusakan: *Low*

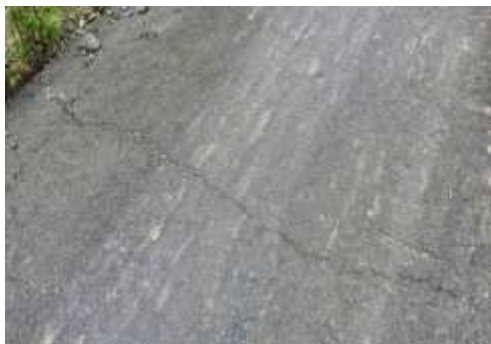
Panjang kerusakan: 1,50 m  
Tingkat kerusakan: *Low*

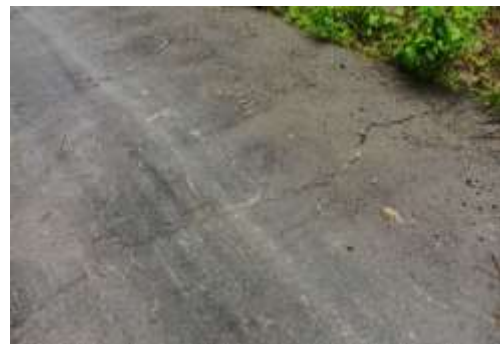
Panjang kerusakan: 2,50 m  
Tingkat kerusakan: *Low*

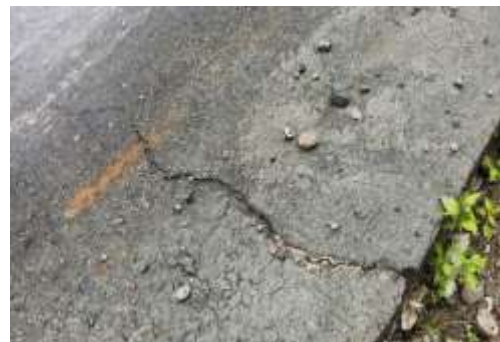
Panjang kerusakan: 0,80 m  
Tingkat kerusakan: *Low*

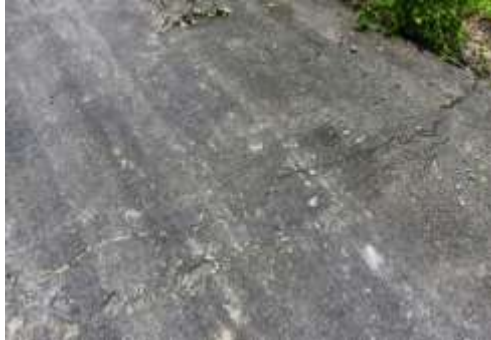
***Linear Cracking (m)***

Panjang kerusakan: 2,50 m  
Tingkat kerusakan: *Low*

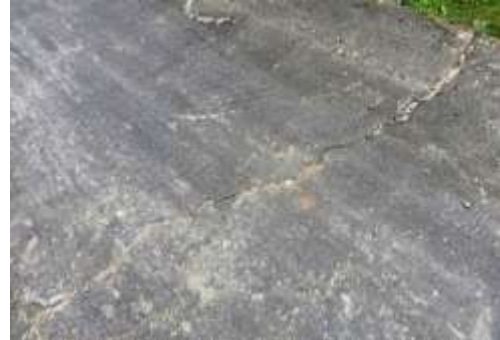
Panjang kerusakan: 2,60 m  
Tingkat kerusakan: *Low*

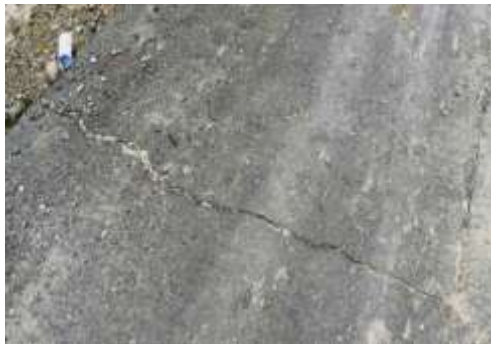
Panjang kerusakan: 2,10 m  
Tingkat kerusakan: *Low*

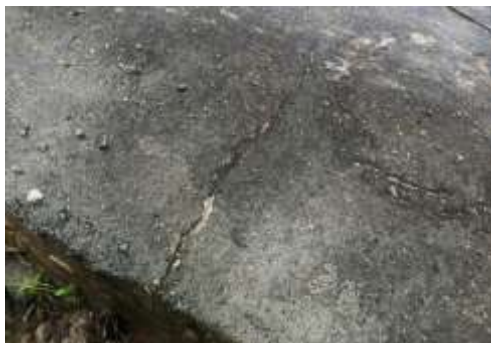
***Shrinkage Crack***

Panjang kerusakan: 0,70 m

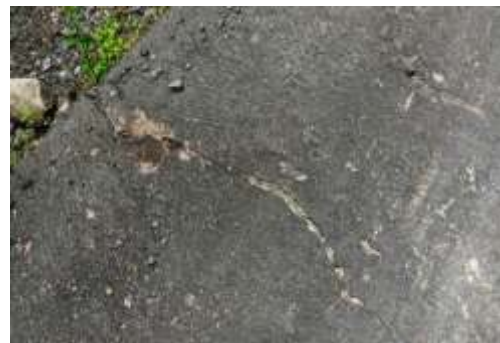
Panjang kerusakan: 0,90 m
