# LAMPIRAN

**Lampiran 1: Dokumentasi Survei Kondisi Perkerasan Jalan**  
**(1 dari 5)**

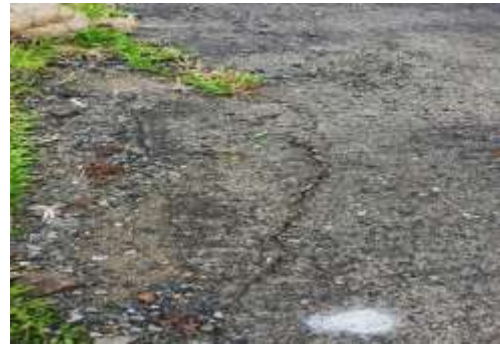
Panjang kerusakan: 0,75 m

Tingkat kerusakan: *Low*

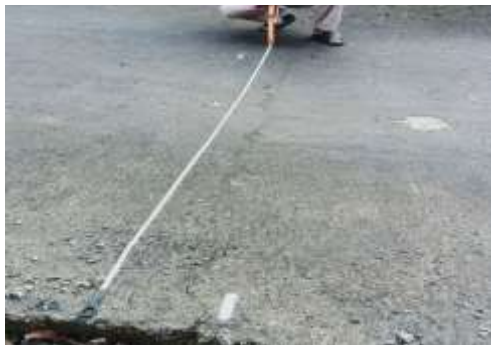
Panjang kerusakan: 2,30 m

Tingkat kerusakan: *Low*

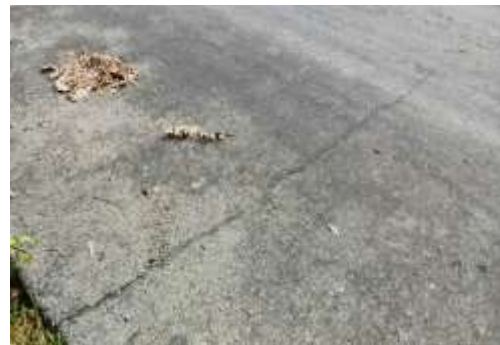
Panjang kerusakan: 2,38 m

Tingkat kerusakan: *Low*

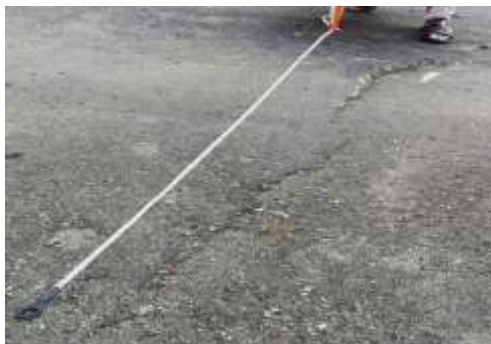
**Faulting (m)**

Panjang kerusakan: 1,90 m

Tingkat kerusakan: *Low*

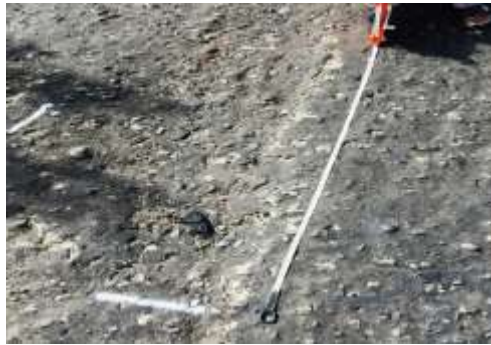
**STA 3+000 – 3+100 (Segmen 3)**

***Faulting (m)***

Panjang kerusakan: 1,50 m

Tingkat kerusakan: *Low*

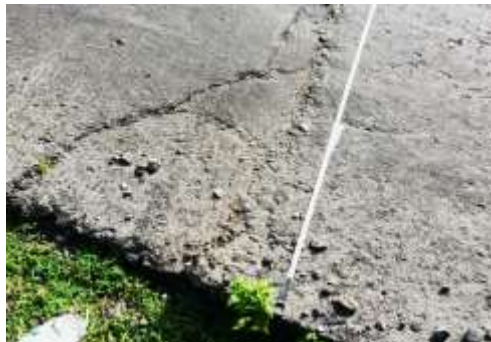
***Divided Slab (m<sup>2</sup>)***

Luas kerusakan: 1,625 m<sup>2</sup>

Tingkat kerusakan: *Low*

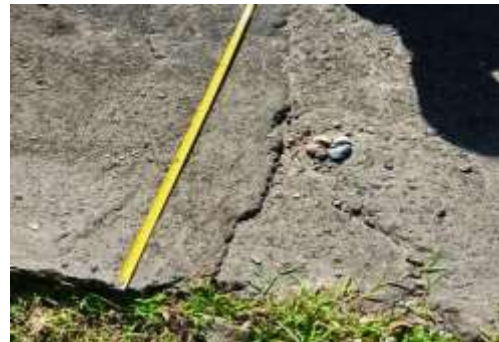
Luas kerusakan: 0,44 m<sup>2</sup>

Tingkat kerusakan: *Low*

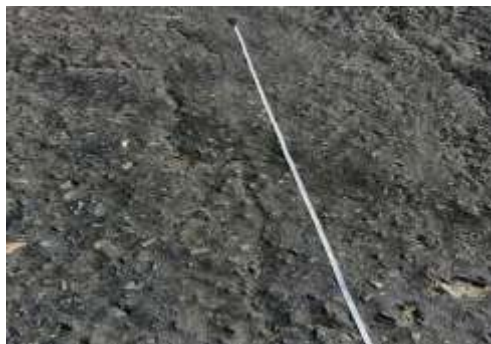
Luas kerusakan: 0,42 m<sup>2</sup>

Tingkat kerusakan: *Low*

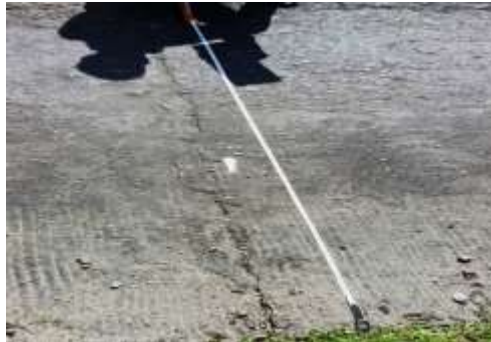
#### *Linear Cracking (m)*

Panjang kerusakan: 2,10 m

Tingkat kerusakan: *Low*

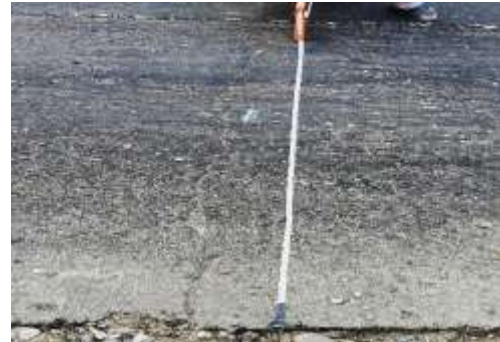
Panjang kerusakan: 1,81 m

Tingkat kerusakan : *Low*

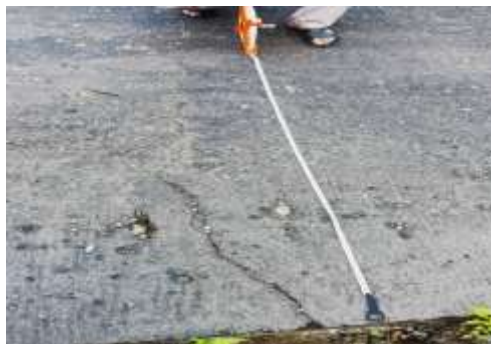
Panjang kerusakan: 1,48 m

Tingkat kerusakan: *Low*

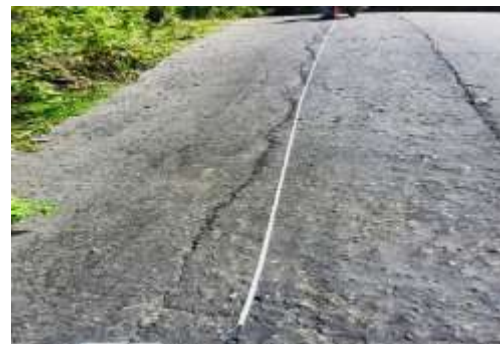
Panjang kerusakan: 8.20 m

Tingkat kerusakan: *Medium*

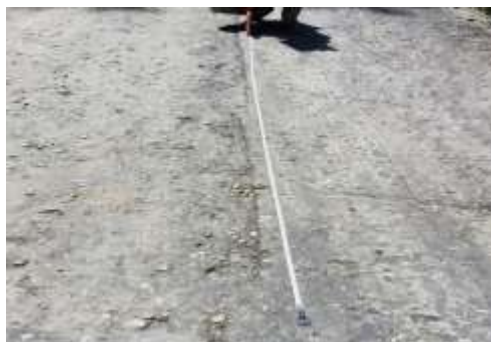
#### **STA 3+100 – 3+200 (Segmen 4)**

#### *Faulting (m)*

Panjang kerusakan: 3,20 m

Tingkat kerusakan: *Low*

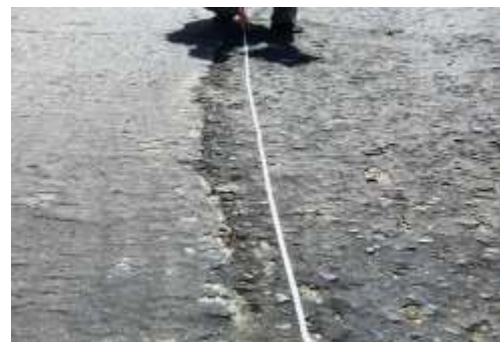
Panjang kerusakan: 3,19 m

Tingkat kerusakan: *Low*

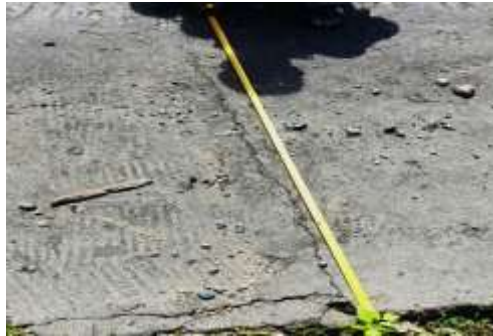
#### *Linear Cracking (m)*

Panjang kerusakan: 1,42 m

Tingkat kerusakan: *Low*

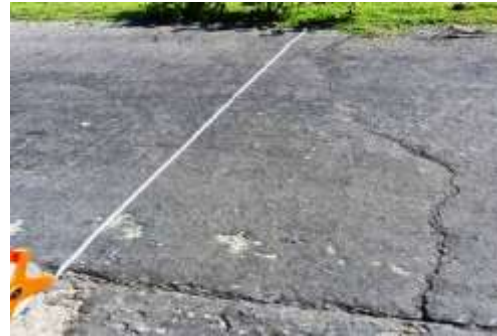
Panjang kerusakan: 2,44 m

Tingkat kerusakan: *Low*

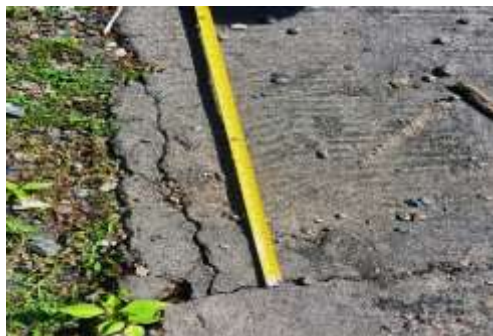
#### *Spalling Joint (m²)*

Luas kerusakan: 0,05 m²

Tingkat kerusakan: *Low*

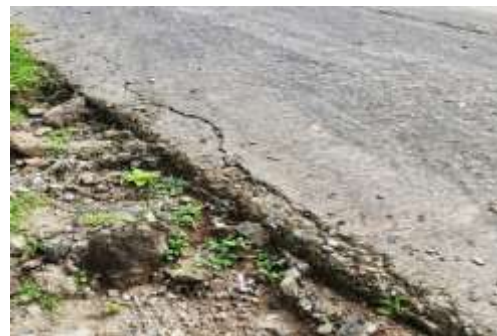
#### *Lane/Shoulder Drop Off (m)*

Panjang kerusakan: 3,40 m

Tingkat kerusakan: *Low*

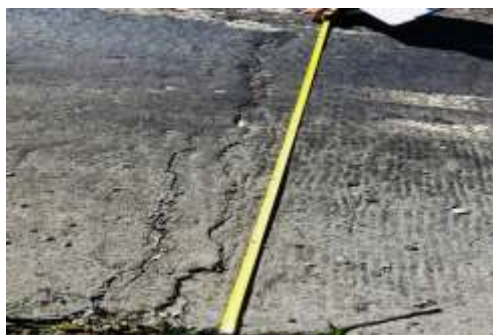
### STA 3+200 – 3+300 (Segmen 5)

#### *Linear Cracking (m)*

Panjang kerusakan: 2,20 m

Tingkat kerusakan: *Low*

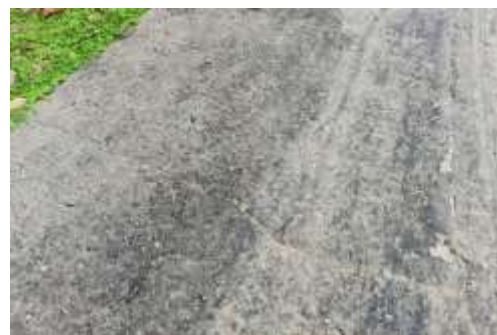
Panjang kerusakan: 2,05 m

Tingkat kerusakan: *Low*

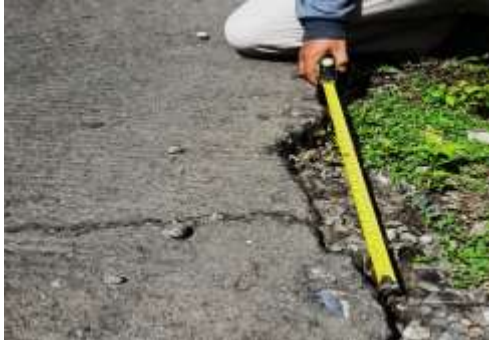
***Spalling Joint (m<sup>2</sup>)***

Luas kerusakan: 0,05 m<sup>2</sup>

Tingkat kerusakan: *High*

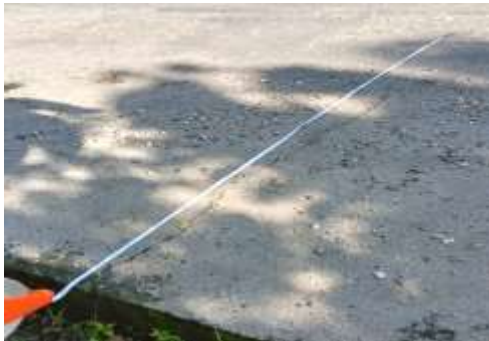
**STA 3+300 – 3+400 (Segmen 6)**

***Linear Cracking (m)***

Panjang kerusakan: 2,38 m

Tingkat kerusakan: *Low*

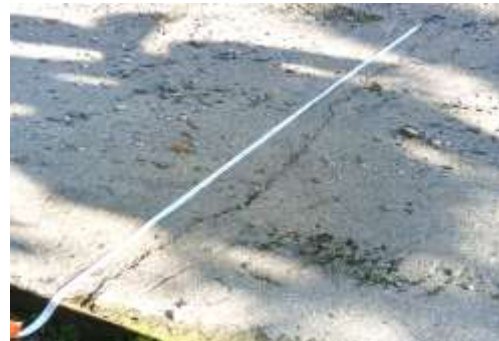
Panjang kerusakan: 1,28 m

Tingkat kerusakan: *Low*

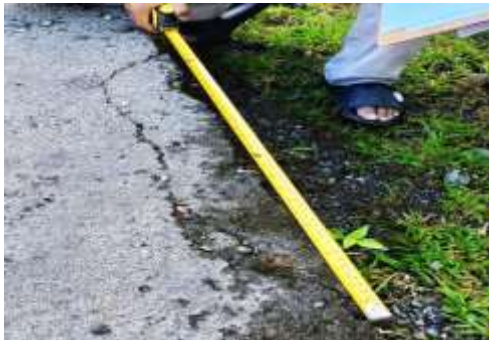
***Spalling Joint (m<sup>2</sup>)***

Luas kerusakan: 0,07 m<sup>2</sup>

Tingkat kerusakan: *Low*

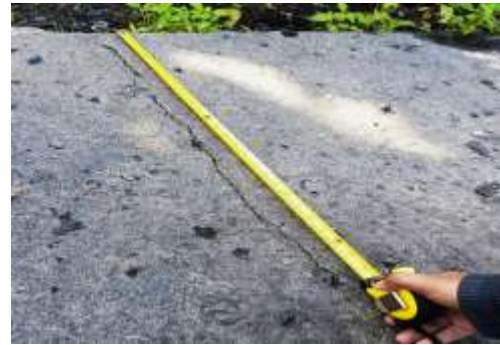
Panjang kerusakan: 0,67 m

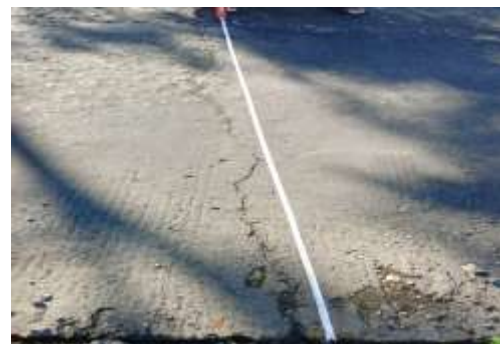
Panjang kerusakan: 2,08 m

Tingkat kerusakan: *Low*

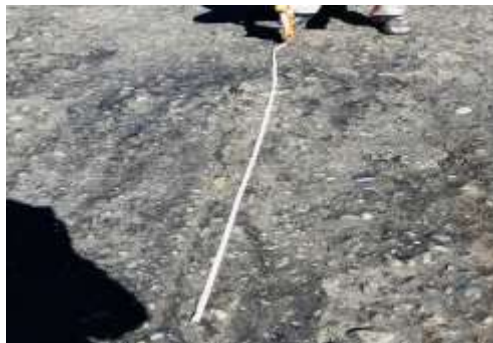
**STA 3+500 – 3+600 (Segmen 8)**

***Faulting (m)***

Panjang kerusakan: 1,81 m

Tingkat kerusakan: *Low*

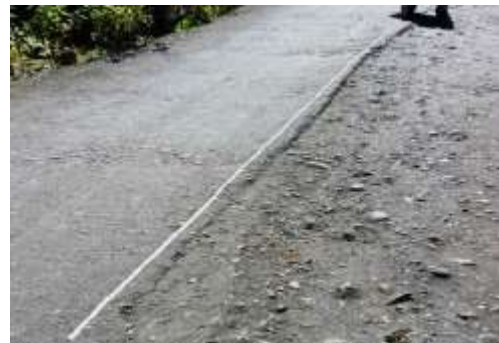
Panjang kerusakan: 6,56 m

Tingkat kerusakan: *Low*

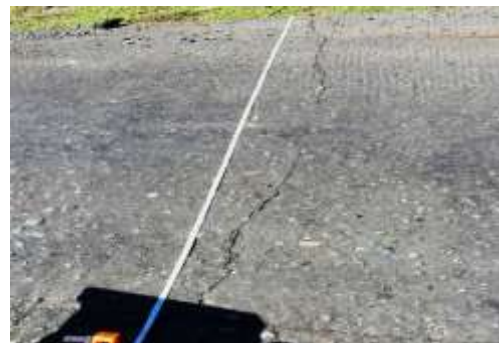
Panjang kerusakan: 2,04 m

Tingkat kerusakan: *Low*

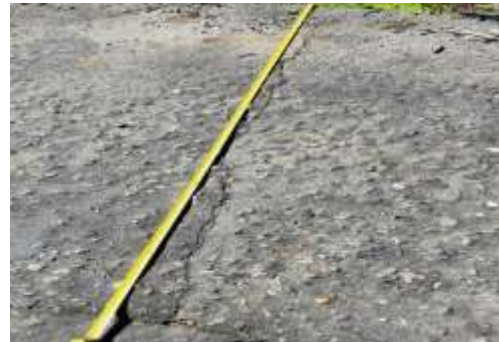
Panjang kerusakan: 2,17 m  
Tingkat kerusakan: *Low*

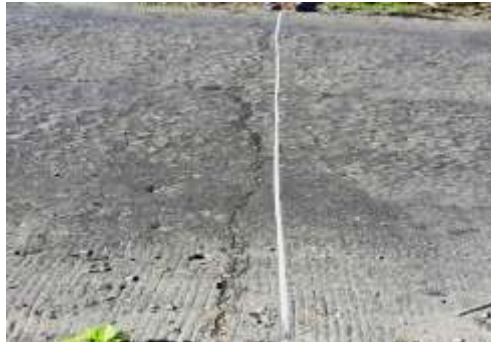
***Linear Cracking (m)***

Panjang kerusakan: 4 m

Tingkat kerusakan: *Low*

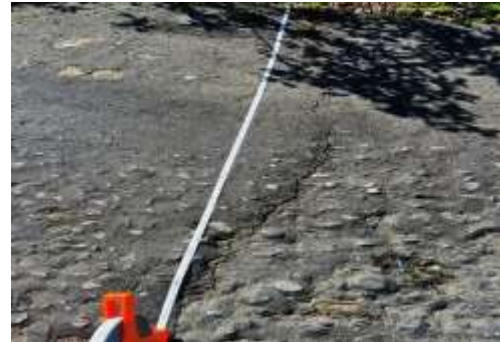
Panjang kerusakan: 2,39 m

Tingkat kerusakan: *Low*

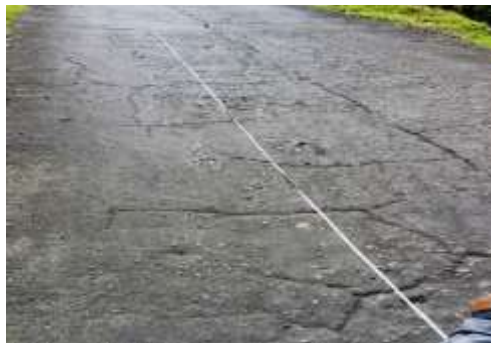
***Punchout (m²)***

Luas kerusakan: 12,54 m²

Tingkat kerusakan: *Medium*

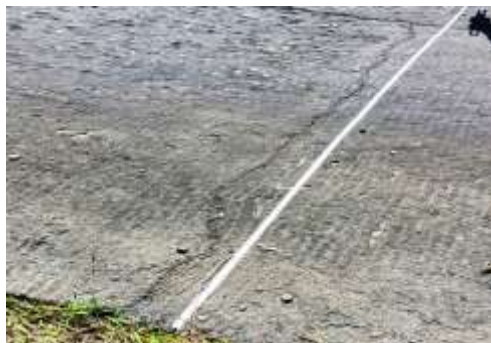
**STA 3+700 – 3+800 (Segmen 10)**

***Linear Cracking (m)***

Panjang kerusakan: 1,94 m

Tingkat kerusakan: *Low*

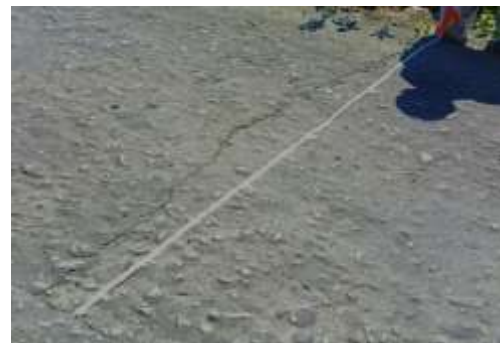
Panjang kerusakan: 2,07 m

Tingkat kerusakan: *Low*

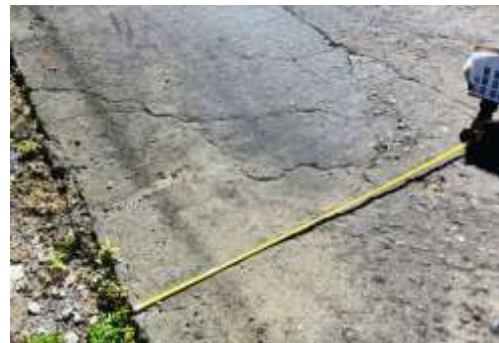
***Punchout (m²)***

Panjang kerusakan: 2,41 m²

Tingkat kerusakan: *Low*

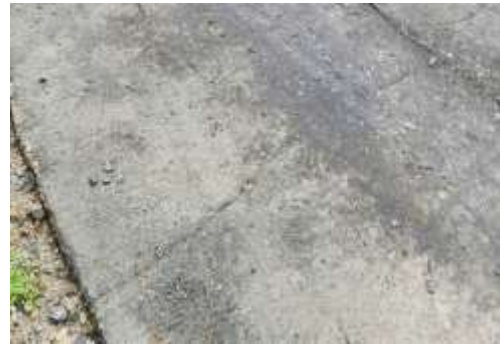
Panjang kerusakan: 2,18 m

Tingkat kerusakan: *Low*

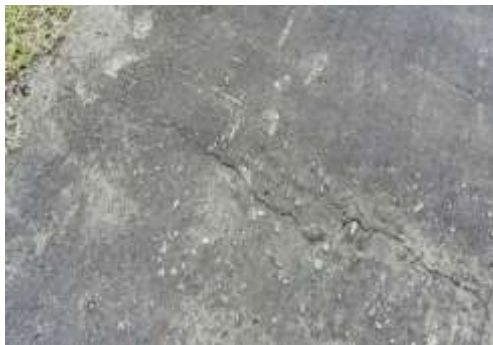
Panjang kerusakan: 2,02 m

Tingkat kerusakan: *Low*

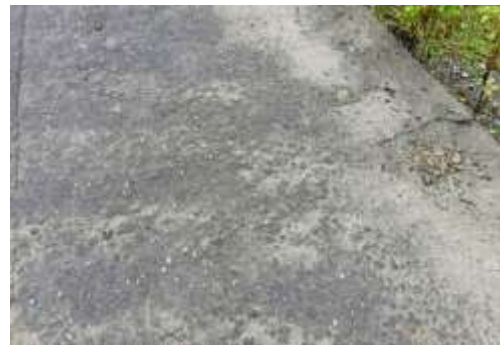
Panjang kerusakan: 2,03 m

Tingkat kerusakan: *Low*

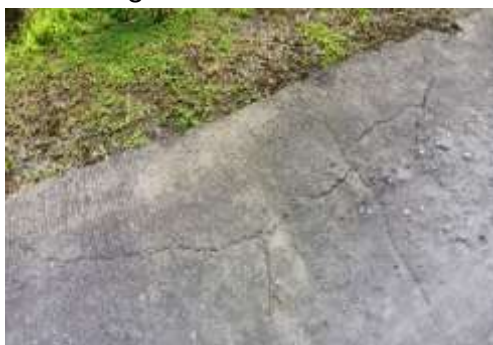
Panjang kerusakan: 3,15 m

Tingkat kerusakan: *Low*

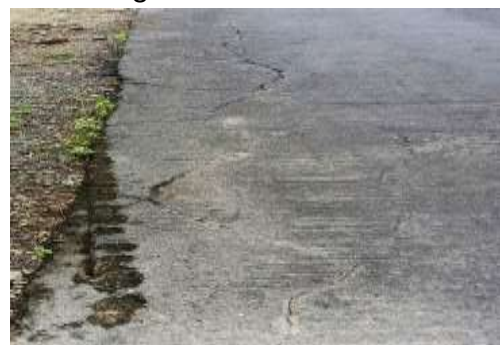
Panjang kerusakan: 4,91 m

Tingkat kerusakan: *Medium*

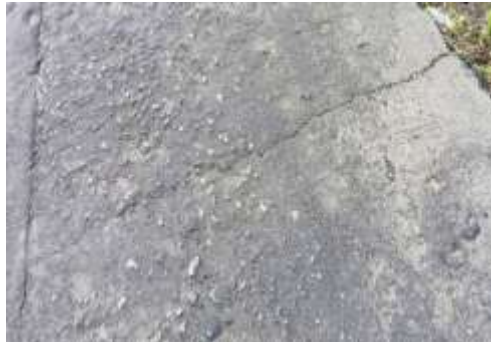
***Linear Cracking (m)***

Panjang kerusakan: 2,04 m  
Tingkat kerusakan: *Low*

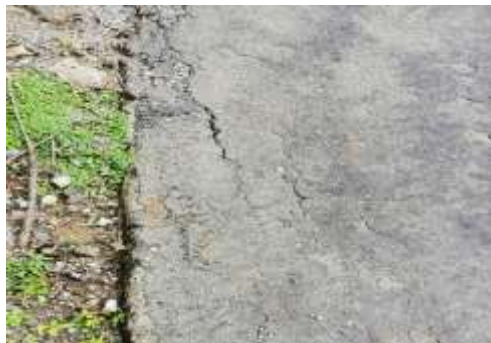
***Scaling, Map Cracking (m²)***

Luas kerusakan: 0,19 m<sup>2</sup>  
Tingkat kerusakan: *Low*

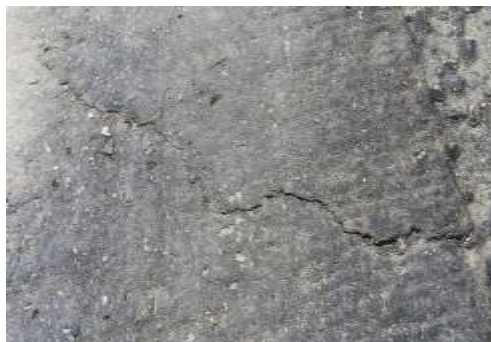
***Shrinkage Crack (m)***

Panjang kerusakan: 1,10 m

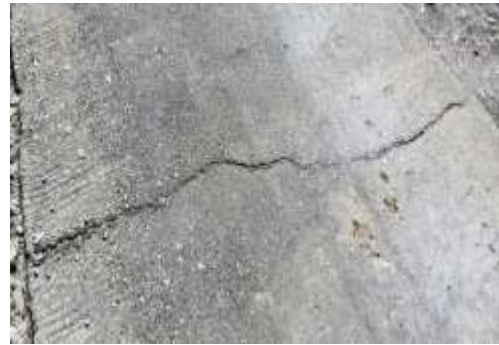
Panjang kerusakan: 2,04 m

Tingkat kerusakan: *Low*

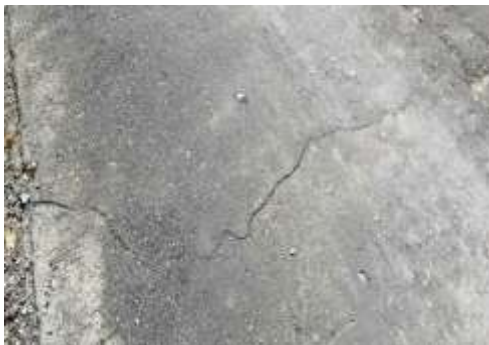
Panjang kerusakan: 2,06 m

Tingkat kerusakan: *Low*

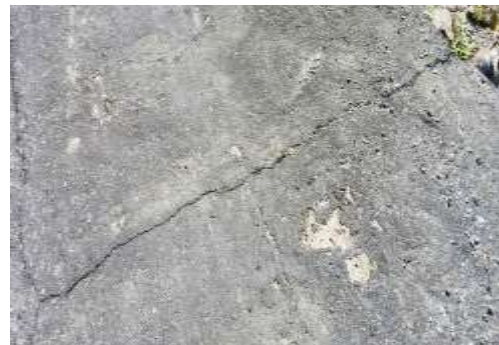
Panjang kerusakan: 2,19 m

Tingkat kerusakan: *Low*

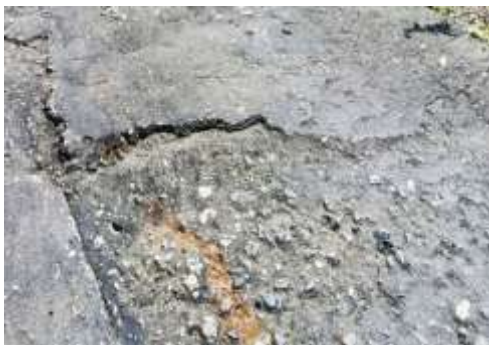
#### STA 4+100 – 4+200 (Segmen 14)

##### *Faulting* (m)

Panjang kerusakan: 0,95 m

Tingkat kerusakan: *Medium*

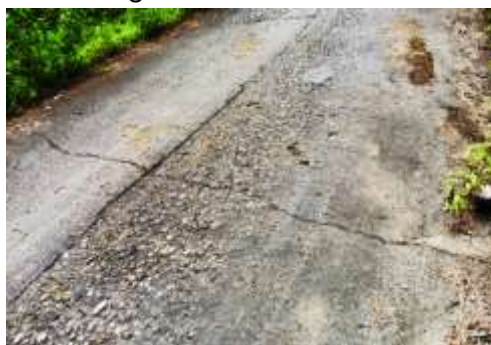
Panjang: 4 m (*Low*)

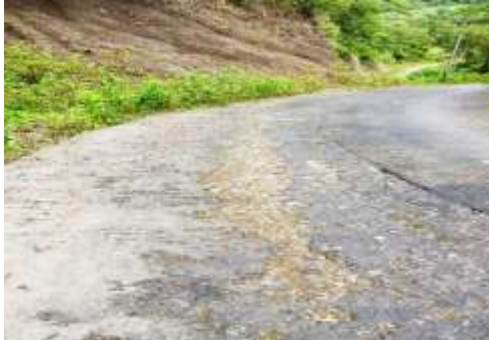
***Polished Aggregate (m<sup>2</sup>)***

Luas kerusakan: 5,88 m<sup>2</sup>

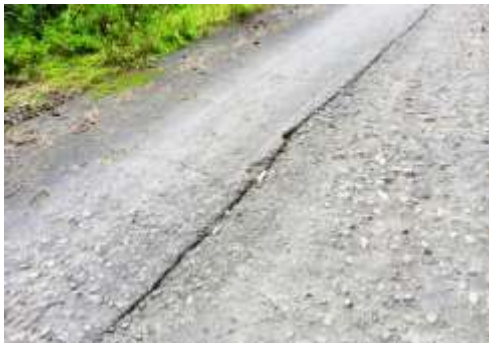
***Joint Seal Damage (m<sup>2</sup>)***

Luas kerusakan: 0,13 m<sup>2</sup>

Tingkat kerusakan: *High*

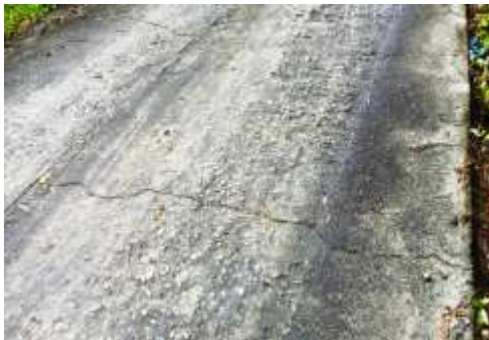
**STA 4+400 – 4+500 (Segmen 17)**

***Linear Cracking (m)***

Panjang kerusakan: 2,04 m

Tingkat kerusakan: *Low*

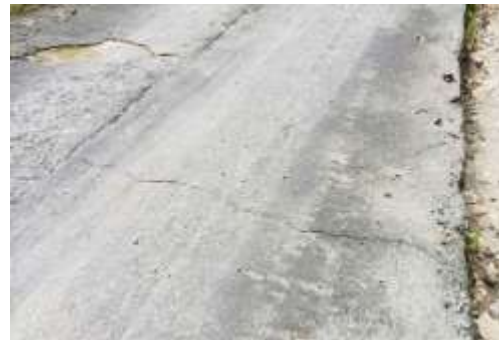
Panjang kerusakan: 2,06 m

Tingkat kerusakan: *Low*

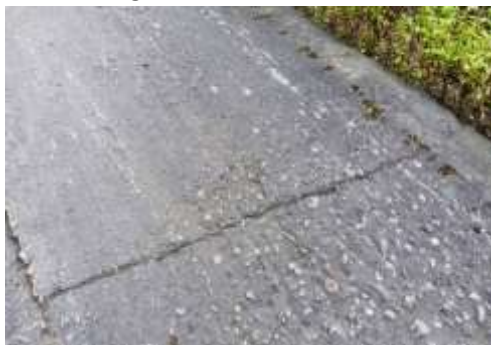
Panjang kerusakan: 2,04 m  
Tingkat kerusakan: *Low*

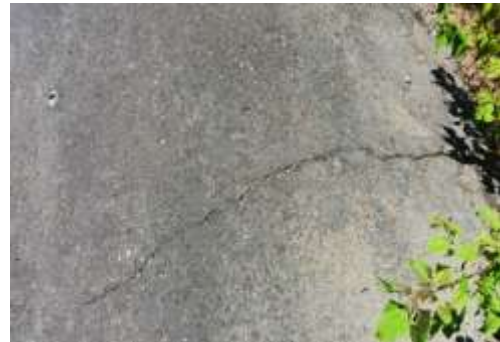
Panjang kerusakan: 1,52 m  
Tingkat kerusakan: *Low*

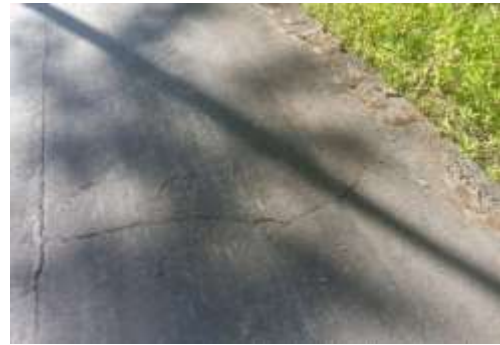
Panjang kerusakan: 2,03 m

Tingkat kerusakan: *Low*

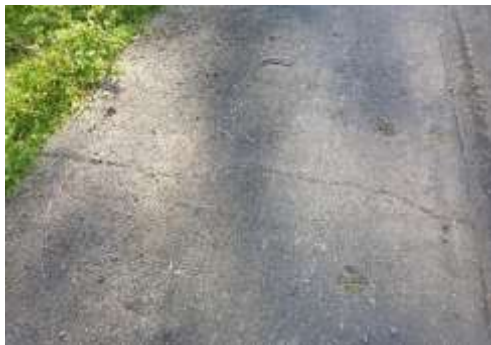
Panjang kerusakan: 2,02 m

Tingkat kerusakan: *Low*

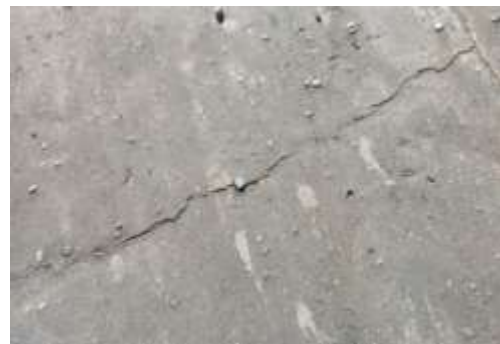
Panjang kerusakan: 0,61 m

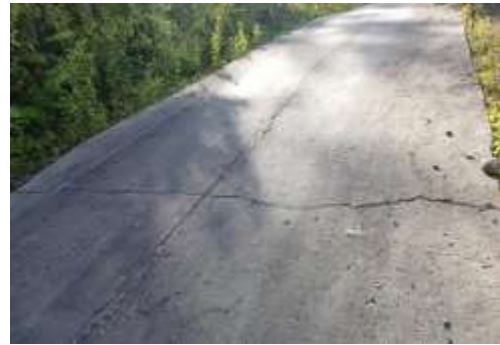
Panjang kerusakan: 4 m

Tingkat kerusakan: *Low*

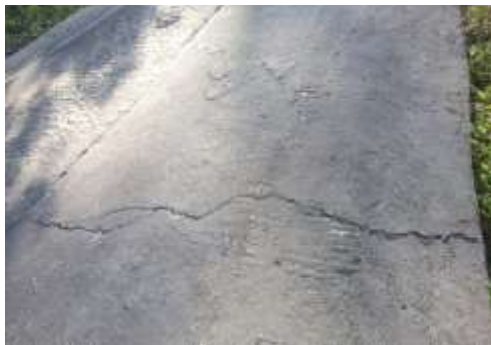
Panjang kerusakan: 2,15 m

Tingkat kerusakan: *Low*

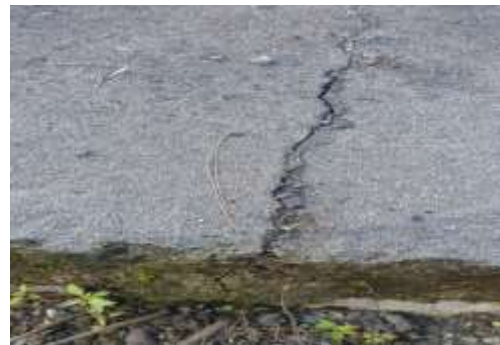
Panjang kerusakan: 0,38 m

Tingkat kerusakan: *Low*

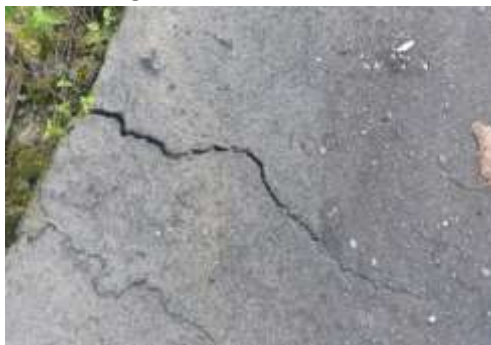
Panjang kerusakan: 0,45 m

Tingkat kerusakan: *Low*

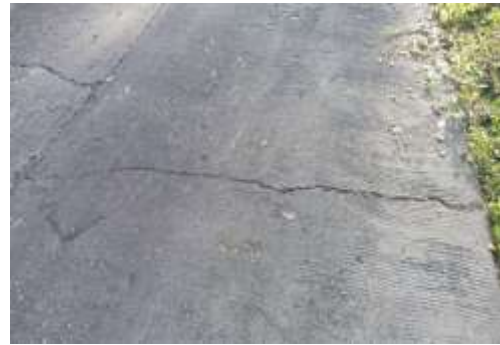
Panjang kerusakan: 2,04 m

Tingkat kerusakan: *Low*

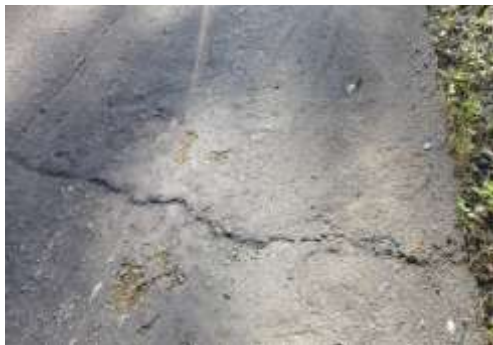
Panjang kerusakan: 2,19 m

Tingkat kerusakan: *Low*

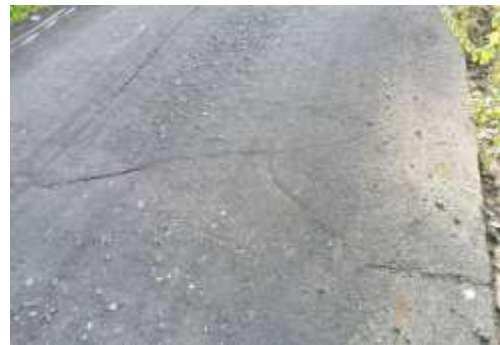
Panjang kerusakan: 2,13 m

Tingkat kerusakan: *Low*

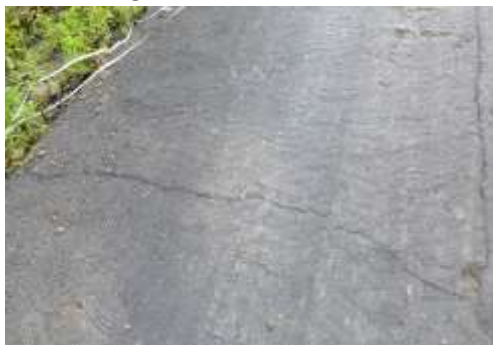
Panjang kerusakan: 2,05 m

Tingkat kerusakan: *Low*

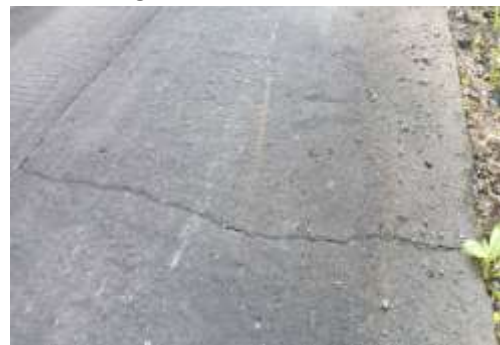
Panjang kerusakan: 2,09 m

Tingkat kerusakan: *Low*

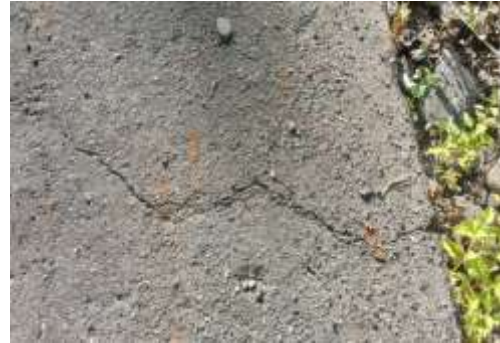
Panjang kerusakan: 0,61 m

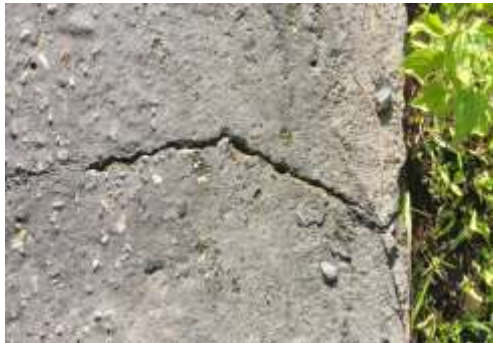
Panjang kerusakan: 0,52 m

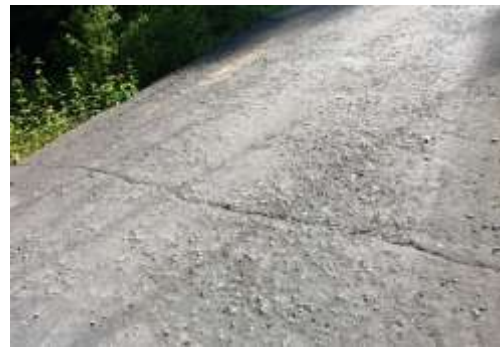
Panjang kerusakan: 4 m  
Tingkat kerusakan: *Low*

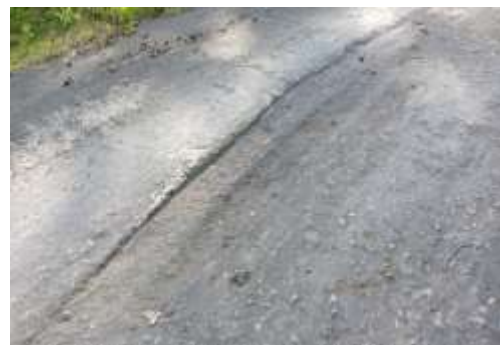
**Faulting (m)**

Panjang kerusakan: 1,92 m  
Tingkat kerusakan: *Medium*

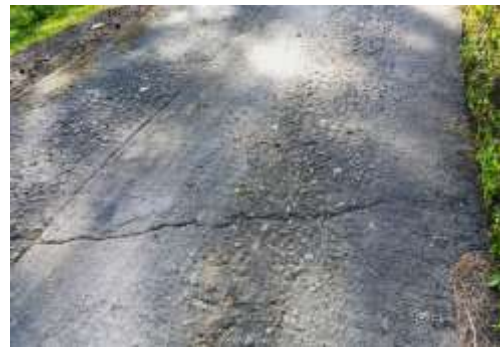
Panjang kerusakan: 2,20 m  
Tingkat kerusakan: *Low*

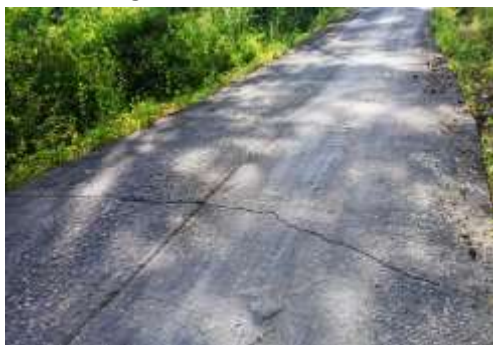
Panjang kerusakan: 4 m  
Tingkat kerusakan: *Low*

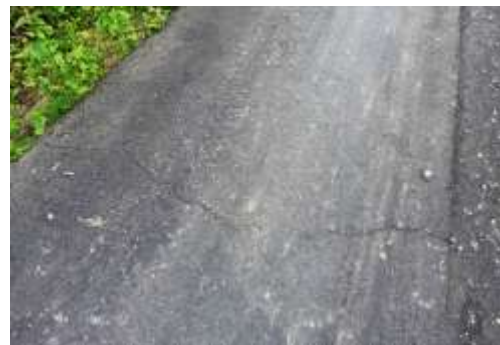
Panjang kerusakan: 2,04 m

Tingkat kerusakan: *Low*

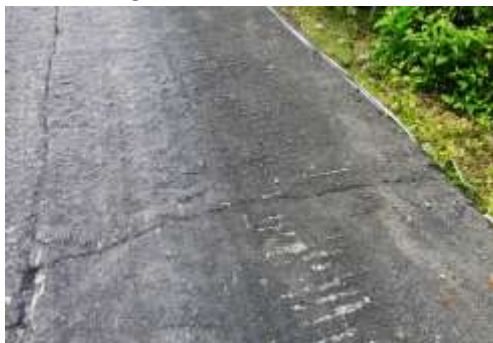
Panjang kerusakan: 2,03 m

Tingkat kerusakan: *Low*

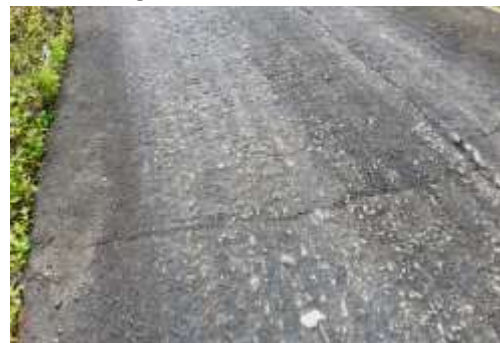
Panjang kerusakan: 2,05 m

Tingkat kerusakan: *Low*

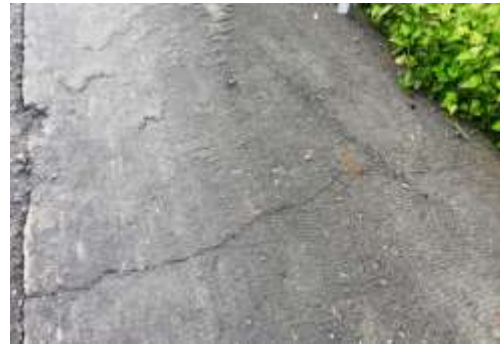
Panjang kerusakan: 2,10 m

Tingkat kerusakan: *Low*

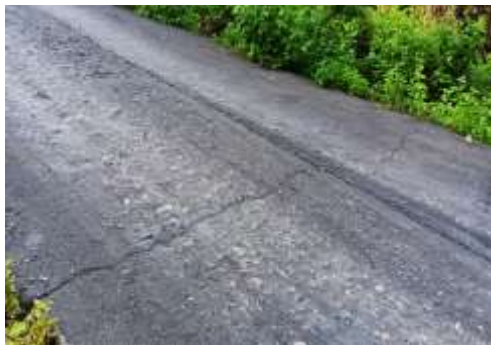
Panjang kerusakan: 4 m

Tingkat kerusakan: *Low*

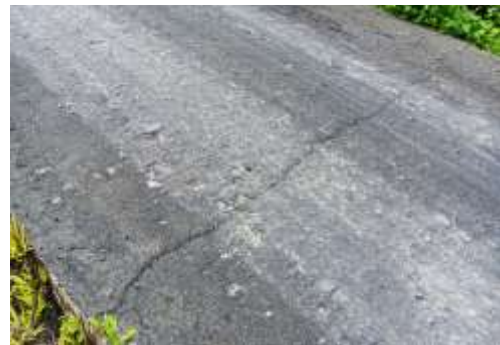
Panjang kerusakan: 4 m

Tingkat kerusakan: *Low*

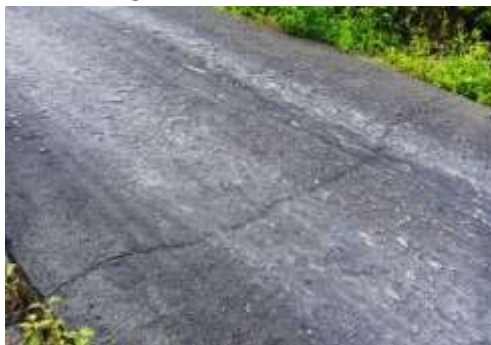
Panjang kerusakan: 4 m

Tingkat kerusakan: *Low*

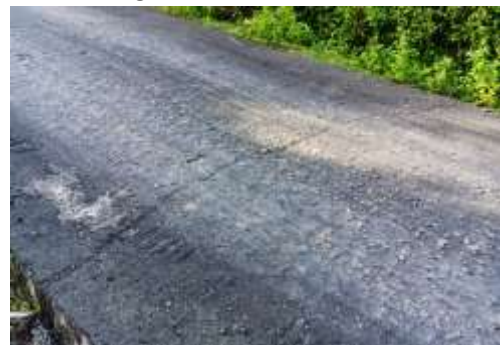
Panjang kerusakan: 4 m

Tingkat kerusakan: *Low*

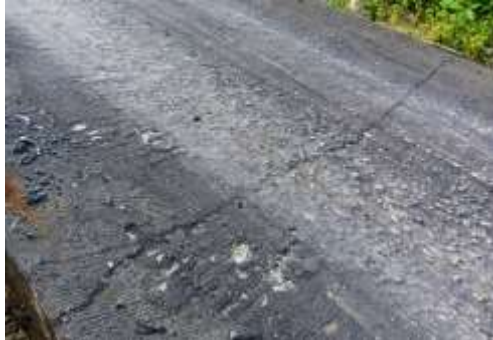
Panjang kerusakan: 4 m

Tingkat kerusakan: *Low*

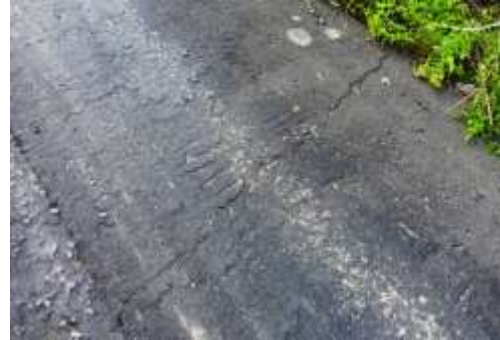
Panjang kerusakan: 2,12 m

Tingkat kerusakan: *Low*

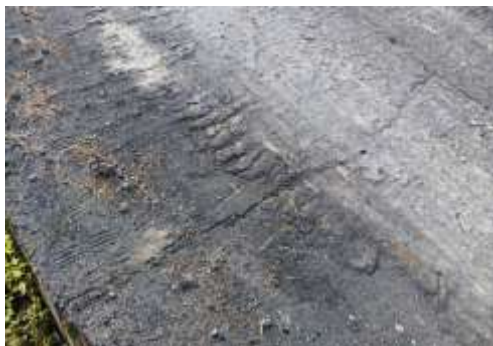
Panjang kerusakan: 2,13 m

Tingkat kerusakan: *Low*

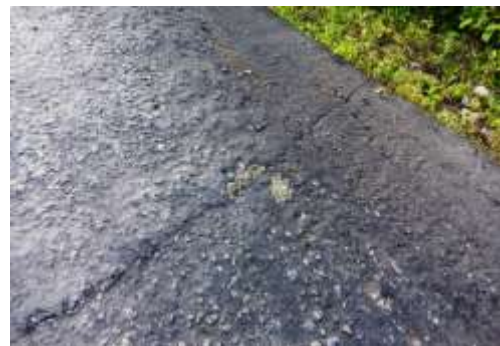
Panjang kerusakan: 2,05 m

Tingkat kerusakan: *Low*

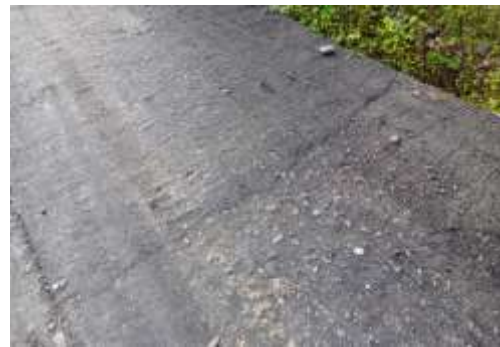
Panjang kerusakan: 2,17 m  
Tingkat kerusakan: *Low*

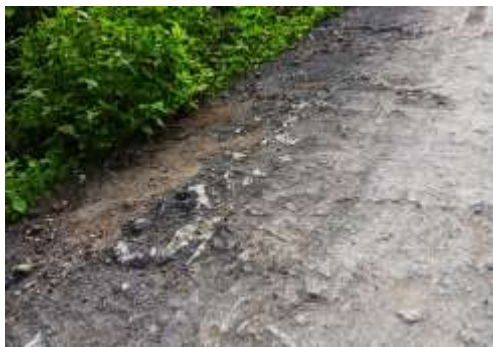
##### *Blow Up (m²)*

Luas kerusakan: 1,12 m<sup>2</sup>  
Tingkat kerusakan: *Low*

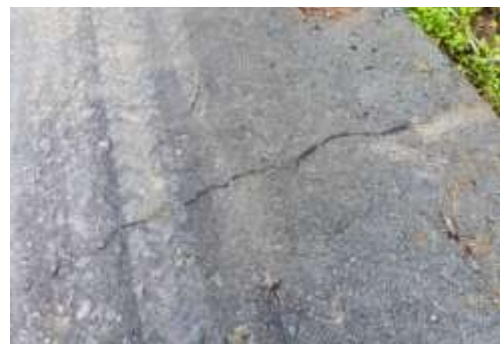
Panjang kerusakan: 1,56 m  
Tingkat kerusakan: *Low*

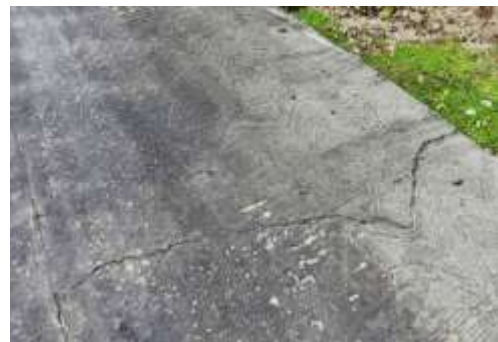
Panjang kerusakan: 2,06 m

Tingkat kerusakan: *Low*

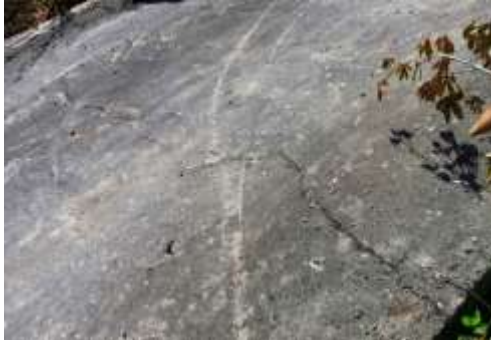
***Linear Cracking (m)***

Panjang kerusakan: 2,50 m

Tingkat kerusakan: *Low*

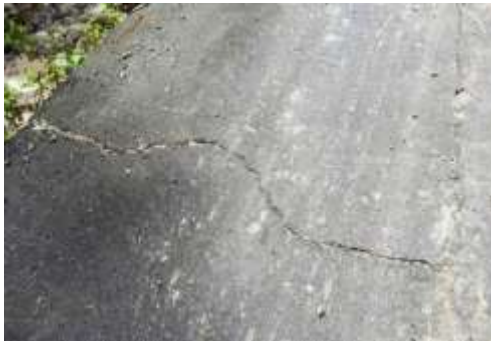
**STA 6+400 – 6+500 (Segmen 36)**

***Linear Cracking (m)***

Panjang kerusakan: 1,50 m

Tingkat kerusakan: *Low*

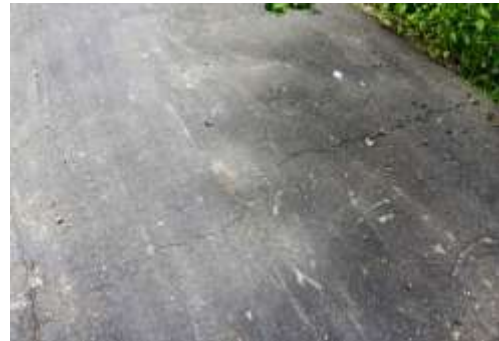
Panjang kerusakan: 2,55 m

Tingkat kerusakan: *Low*

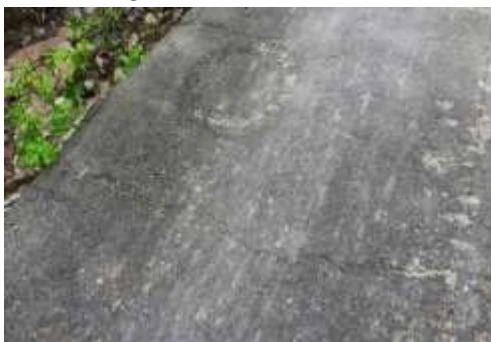
Panjang kerusakan: 1,60 m

Tingkat kerusakan: *Low*

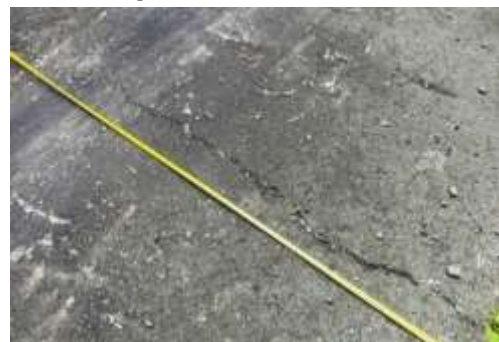
Panjang kerusakan: 2,50 m

Tingkat kerusakan: *Low*

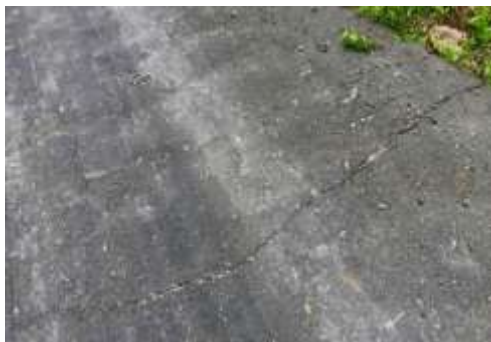
Panjang kerusakan: 2,50 m  
Tingkat kerusakan: *Low*
